**Expediente: 282/2017**

AP-277-17  
MSB

**"ÚNICO.-** Autorizar el apeo de un ejemplar de *Melia (Melia azederach)* con id nº 1191, situado en la Calle Chile (AP-277-2017). **LESIONES GRAVES:** El árbol presenta como consecuencia de las podas realizadas a lo largo del tiempo, para separarlo de la línea eléctrica, una copa reducida en tamaño y descompensada. La estructura, al haber sido eliminadas parcialmente las ramas, no responde a la formación propia de esta especie, haciendo que la copa tenga un desarrollo vegetativo mucho menor del que se esperaría para un árbol de esta edad y perímetro. **ESTADO GENERAL:** El estado fisiológico asociado al vigor es medio, presentando una copa con vegetación uniforme pero desequilibrada. Dada la cercanía a la línea eléctrica de media tensión y las podas que se hacen necesarias periódicamente para minimizar el riesgo de contacto eléctrico, se espera que en un futuro el desarrollo vegetativo del ejemplar se vea continuamente mermado. **OBSERVACIONES:** Por su situación en las cercanías de una línea eléctrica y teniendo en cuenta que el desarrollo vegetativo de este ejemplar no es uniforme, y que el trasplante no es una opción válida si atendem

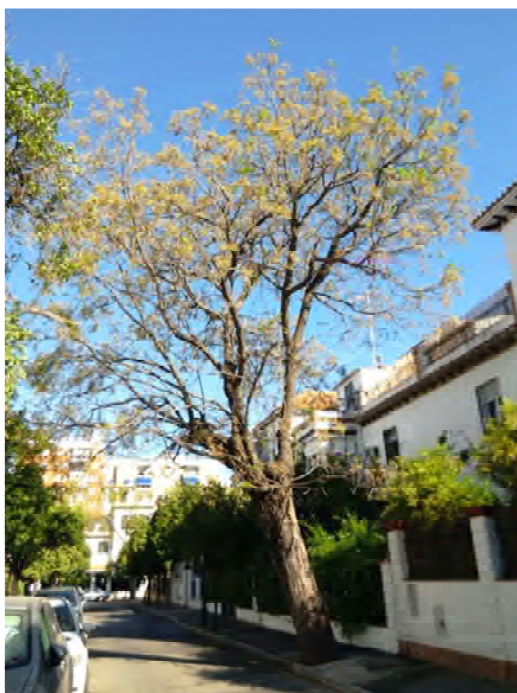
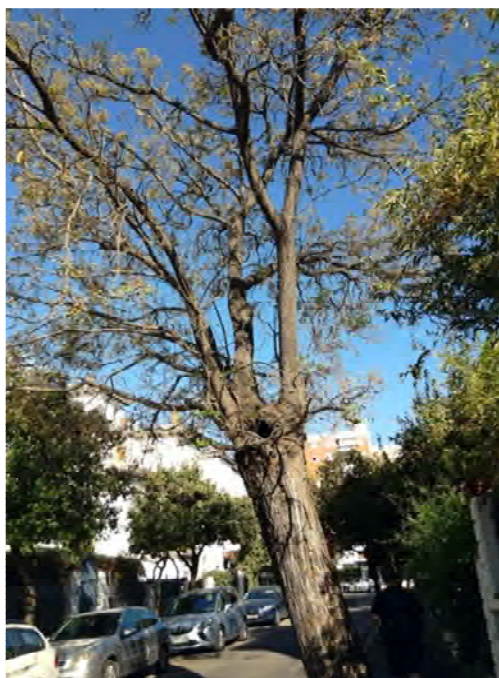
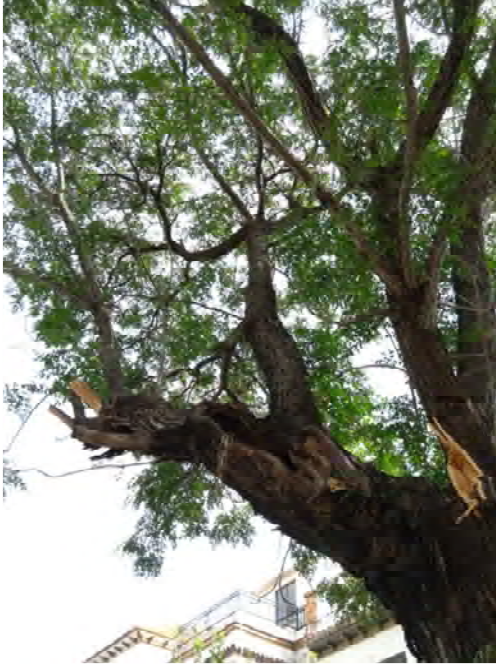
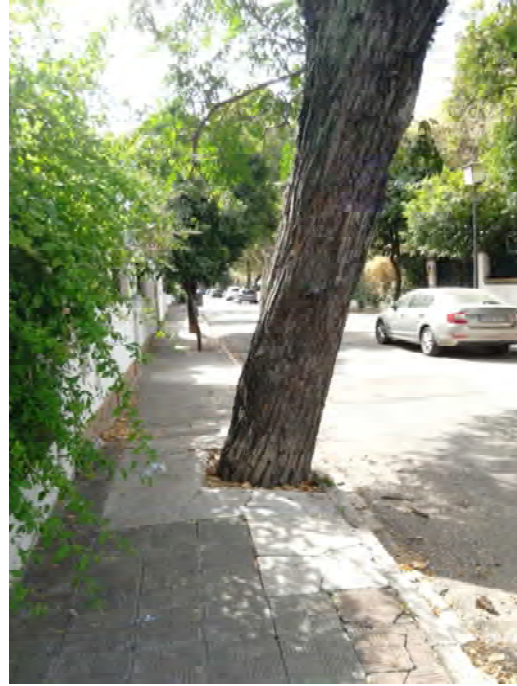
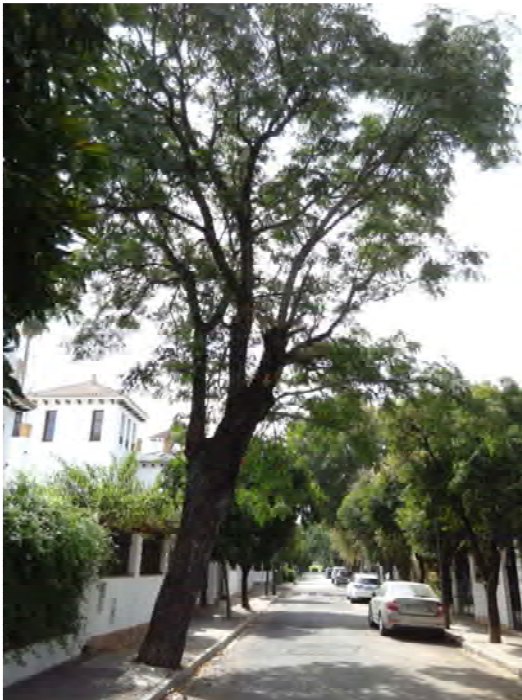
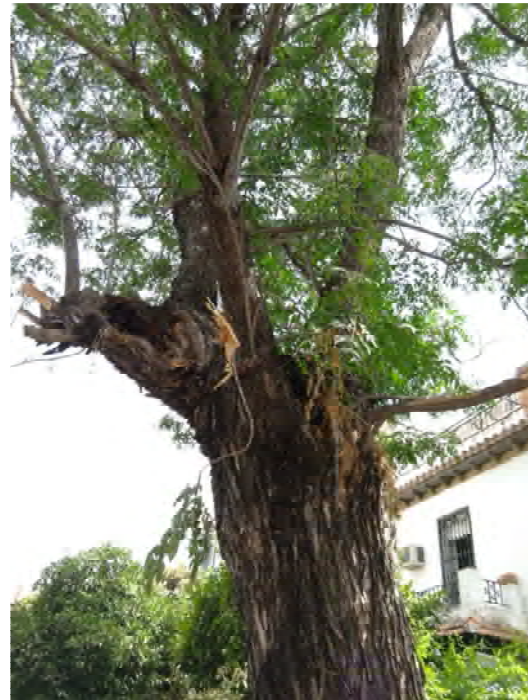
9. **FOTOGRAFÍAS:**

5. **LATITUD DE ACERADO:**      1 metro
6. **LESIONES GRAVES:** Este ejemplar presenta hueco con pudrición en cruz, tronco y ramas, rotura con desgarró de varias ramas de gran calibre, sufre una pronunciada inclinación hacia la calzada con levantamiento de raíces en acerado.

7. **ESTADO GENERAL:** Su estado general es de crépito
8. **OBSERVACIONES:** En el seguimiento que se ha venido realizando a este ejemplar en los últimos años se ha observado una preocupante progresión de la pudrición interior, claramente manifestada en las últimas roturas de ramas prácticamente huecas, y cuya herida revela el avanzado deterioro general que tiene el árbol, su gran calibre y altura, sumado a la inclinación que sufre agravan considerablemente la situación de peligro, consideramos muy necesario su apeo, teniendo en cuenta que a pocos metros se encuentra un jardín de infancia y la cercanía de las viviendas objeto de diana si se produjera la caída del ejemplar.
