Adecantamiento de la glorieta y las isletas de tráfico situadas a la entrada del Polígono Store por la carretera de carmona

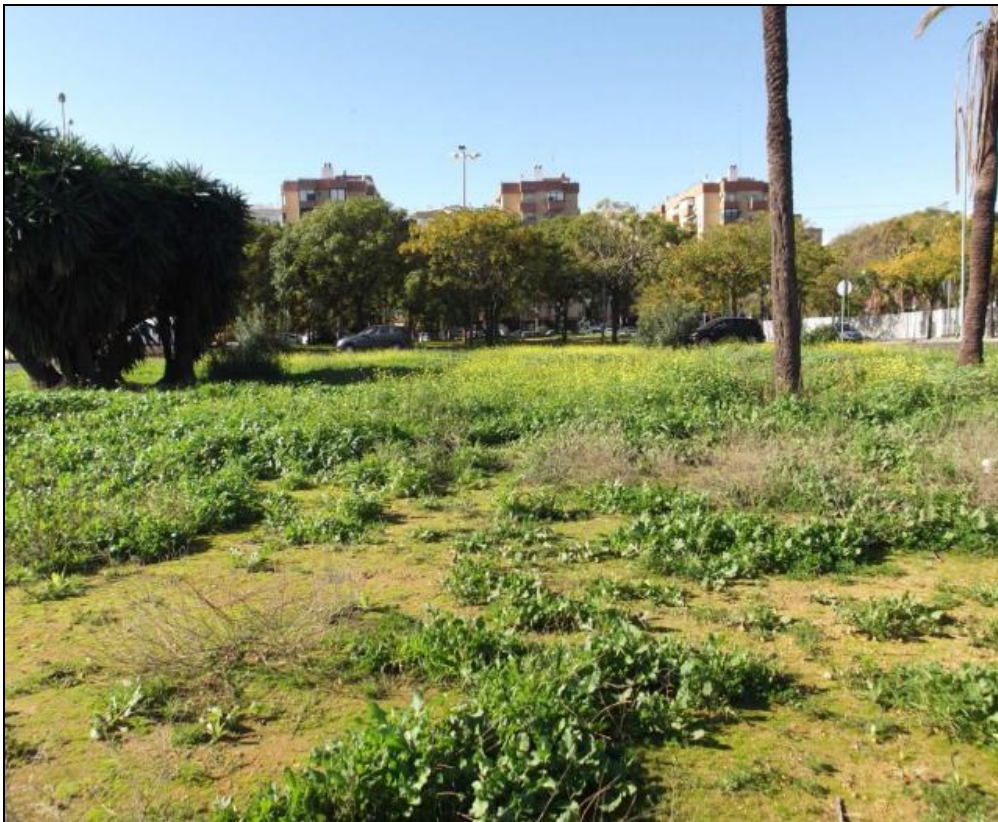
Como puede verse en la fotografía, tomada antes de la entrada en vigor de los nuevos contratos de conservación y mantenimiento de jardinería (octubre de 2012), el estado que presentaba la zona era muy deficiente. Resulta evidente el estado de deterioro de la glorieta de entrada al Polígono Store, con palmeras secas y faltas de poda, adelfas que invadían la calzada y abundancia de malas hierbas.

Los trabajos de restauración han consistido básicamente en las siguientes actuaciones:

- desbroce de malas hierbas y tratamiento herbicida
- apeo de la palmera que estaba seca
- poda de palmeras, yucas y adelfas
- aportación y nivelado de tierras en aquellos lugares donde ha sido necesario
- colocación de malla antihierba

- plantación de palmáceas y adelfas, y por último
- aportación de mármol de machaqueo de dos colores.
