Expediente: 109/2018

FICHA DE SOLICITUD APEO DE ARBOLADO VIARIO (AP339-2017) PARTE 2ª

2. SITUACIÓN: Calle Guanahani Distrito: San Pablo-Santa Justa ID: 105944

3. ESPECIE: *Robinia pseudoacacia*.

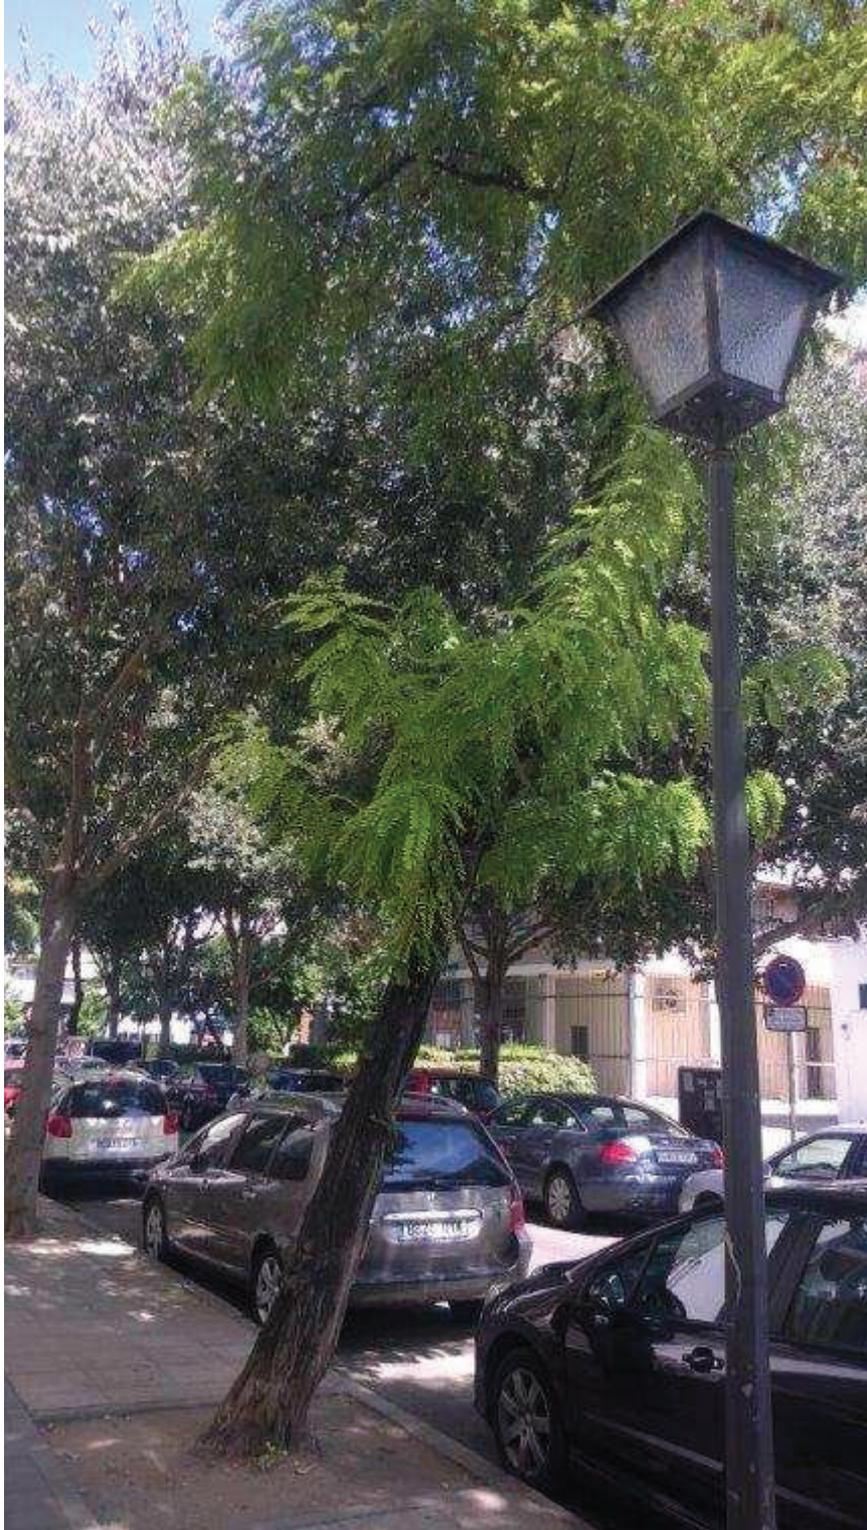
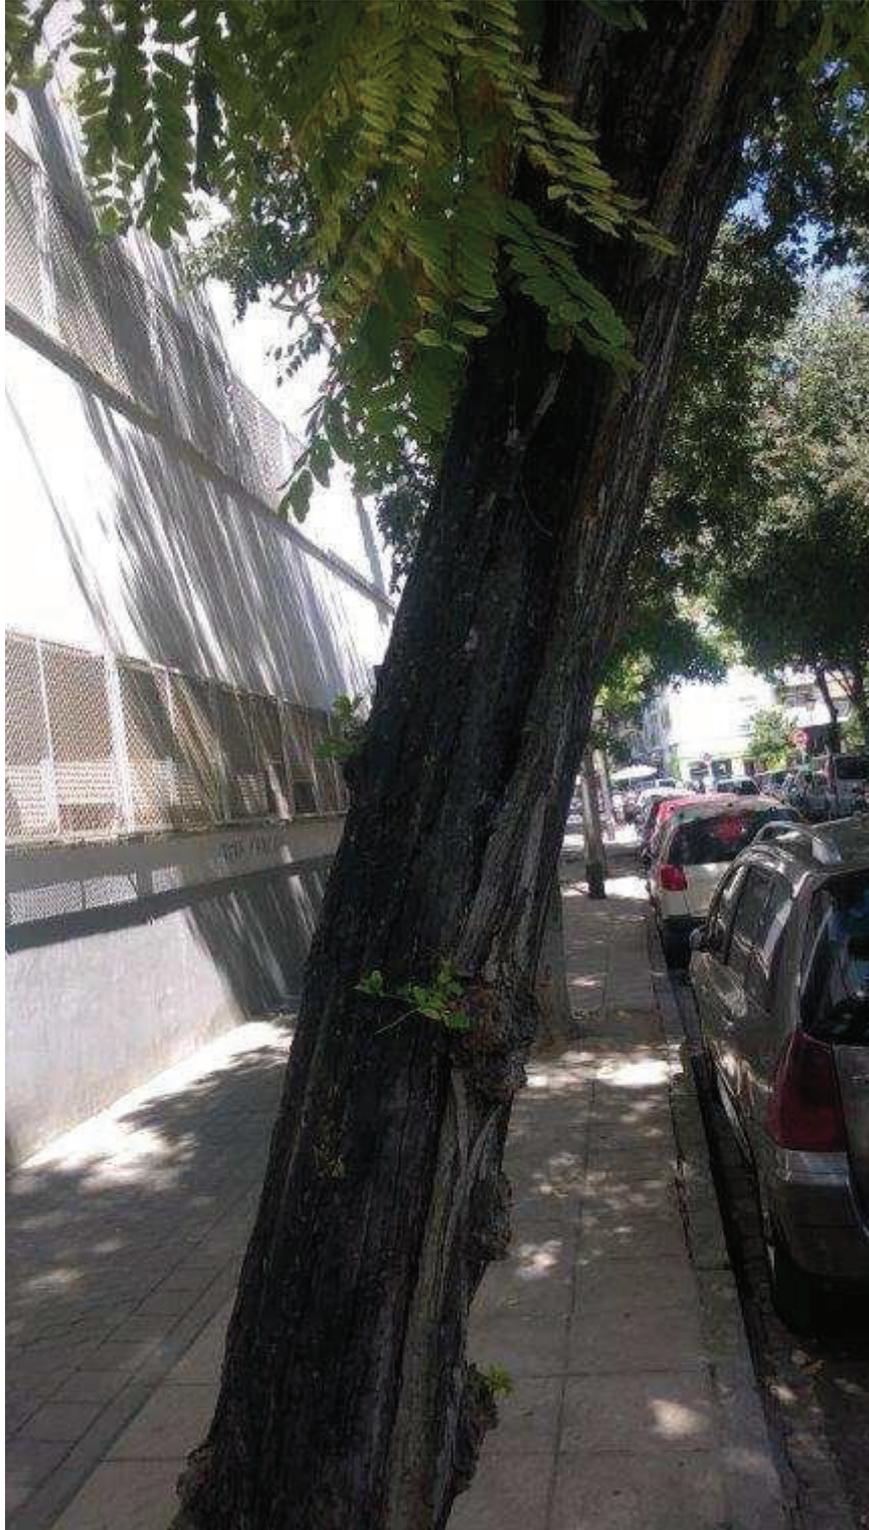
9. FOTOGRAFÍAS:

6. LESIONES GRAVES: inclinación excesiva. Madera vista en tronco.

7. ESTADO GENERAL: Inclinación excesiva con muy alto riesgo de caída.

8. OBSERVACIONES: Es un ejemplar de Robinia cuyo **estado biológico**, asociado a la vitalidad del árbol, es malo ya que presenta madera vista en el tronco. En cuanto a la biomecánica, presenta una inclinación excesiva. Se observa que esta inclinación es excesiva calculándose un grado de inclinación entre la línea ficticia del eje de la robinia con la línea horizontal del terreno cercana a los 30°. La parte aérea presenta un aspecto de volumen excesivo lo que supone un peso elevado desplazado de la verticalidad en la graduación anteriormente expuesta. Pese a que no presenta daños apreciables a simple vista el defecto detectado es crítico y extremo. Esta inclinación puede deberse a un desplazamiento bajo pesos estáticos y han fallado los mecanismos naturales que el propio árbol crea para contrarrestar esta fuerza, debido a que el terreno no es profundo y las dificultades de alrededor de las raíces son excesivas para poder autogenerarse para las zonas hormigonadas. En cuanto a los daños que puede ocasionar el mismo es el más importante de todos, puesto que tiene caída natural por la inclinación hacia una zona de continuo de paso de peatones hacia un colegio cercano y los vehículos que se encuentran aparcados debajo. Según F.R.C. (Failure Risk Classification) tenemos un árbol con CLASE D de riesgo, que a causa de los defectos morfológicos y estructurales detectados, debe de considerarse como **TIPO DE ALTO RIEGO DE CAIDA** ya que cualquier tipo de actuación de saneamiento no garantiza la no caída sobre la gran probabilidad que caiga sobre las personas por el alto tiempo que permanecen bajo su acción. Por tanto se solicita su apeo.

*"ÚNICO.- Autorizar el apeo de un ejemplar de Robinia (Robinia pseudoacacia) con id nº 105944, situado en la Calle Guanahani (AP-339-2018). LESIONES GRAVES: Inclinación excesiva. ESTADO GENERAL: Inclinación excesiva. Madera vista en tronco. OBSERVACIONES: Es un ejemplar de Robinia cuyo estado biológico, asociado a la vitalidad del árbol, es malo ya que presenta madera vista en el tronco. En cuanto a la biomecánica, presenta una inclinación excesiva. Se observa que esta inclinación es excesiva calculándose un grado de inclinación entre la línea ficticia del eje de la robinia con la línea horizontal del terreno cercana a los 30°. La parte aérea presenta un aspecto de volumen excesivo lo que supone un peso elevado desplazado de la verticalidad en la graduación anteriormente expuesta. Pese a que no presenta daños apreciables a simple vista el defecto detectado es crítico y extremo. Esta inclinación puede deberse a un desplazamiento bajo pesos estáticos y han fallado los mecanismos naturales que el propio árbol crea para contrarrestar esta fuerza, debido a que el terreno no es profundo y las dificultades de alrededor de las raíces son excesivas para poder autogenerarse para las zonas hormigonadas. En cuanto a los daños que puede ocasionar el mismo es el más importante de todos, puesto que tiene caída natural por la inclinación hacia una zona de continuo de paso de peatones hacia un colegio cercano y los vehículos que se encuentran aparcados debajo. Según F.R.C. (Failure Risk Classification) tenemos un árbol con CLASE D de riesgo, que a causa de los defectos morfológicos y estructurales detectados, debe de considerarse como **TIPO DE ALTO RIEGO DE CAIDA** ya que cualquier tipo de actuación de saneamiento no garantiza la no caída sobre la gran probabilidad que caiga sobre las personas por el alto tiempo que permanecen bajo su acción. Por tanto se solicita su apeo".*
