**Expediente: 111/2018**

**"ÚNICO.-** Autorizar el apeo de **un ejemplar de Olmo (Ulmus minor) con id nº 117872, situado en la Plaza Rafael Laffon (AP-350-2018).** **LESIONES GRAVES:** Hueco y pudriciones en tronco y copa. Estructura principal. **ESTADO GENERAL:** Riesgo de caída. **OBSERVACIONES:** Es un ejemplar de Olmo (Ulmus minor) situado en la Plaza Rafael Laffon, al que se le ha efectuado una valoración visual, una evaluación fitopatológica, y finalmente una valoración de riesgo global considerando el conjunto de parámetros evaluados. La valoración visual consta de la identificación y caracterización dendrometría de este pie, y de un examen de peligros potenciales, que incluye la valoración de los defectos estructurales del árbol, y del entorno inmediato y los puntos objetivos que podrían verse dañados si se produjeran daños. La evaluación fitosanitaria ha consistido en una valoración de la presencia de rama secas, existencias de signos de degradación (cuerpos fructíferos, cavidades...), vitalidad aparente, etc. De estas valoraciones se ha concluido que el estado biológico de este ejemplar es malo al encontrarse con huecos y pudriciones en tronco y copa, presentando riesgo

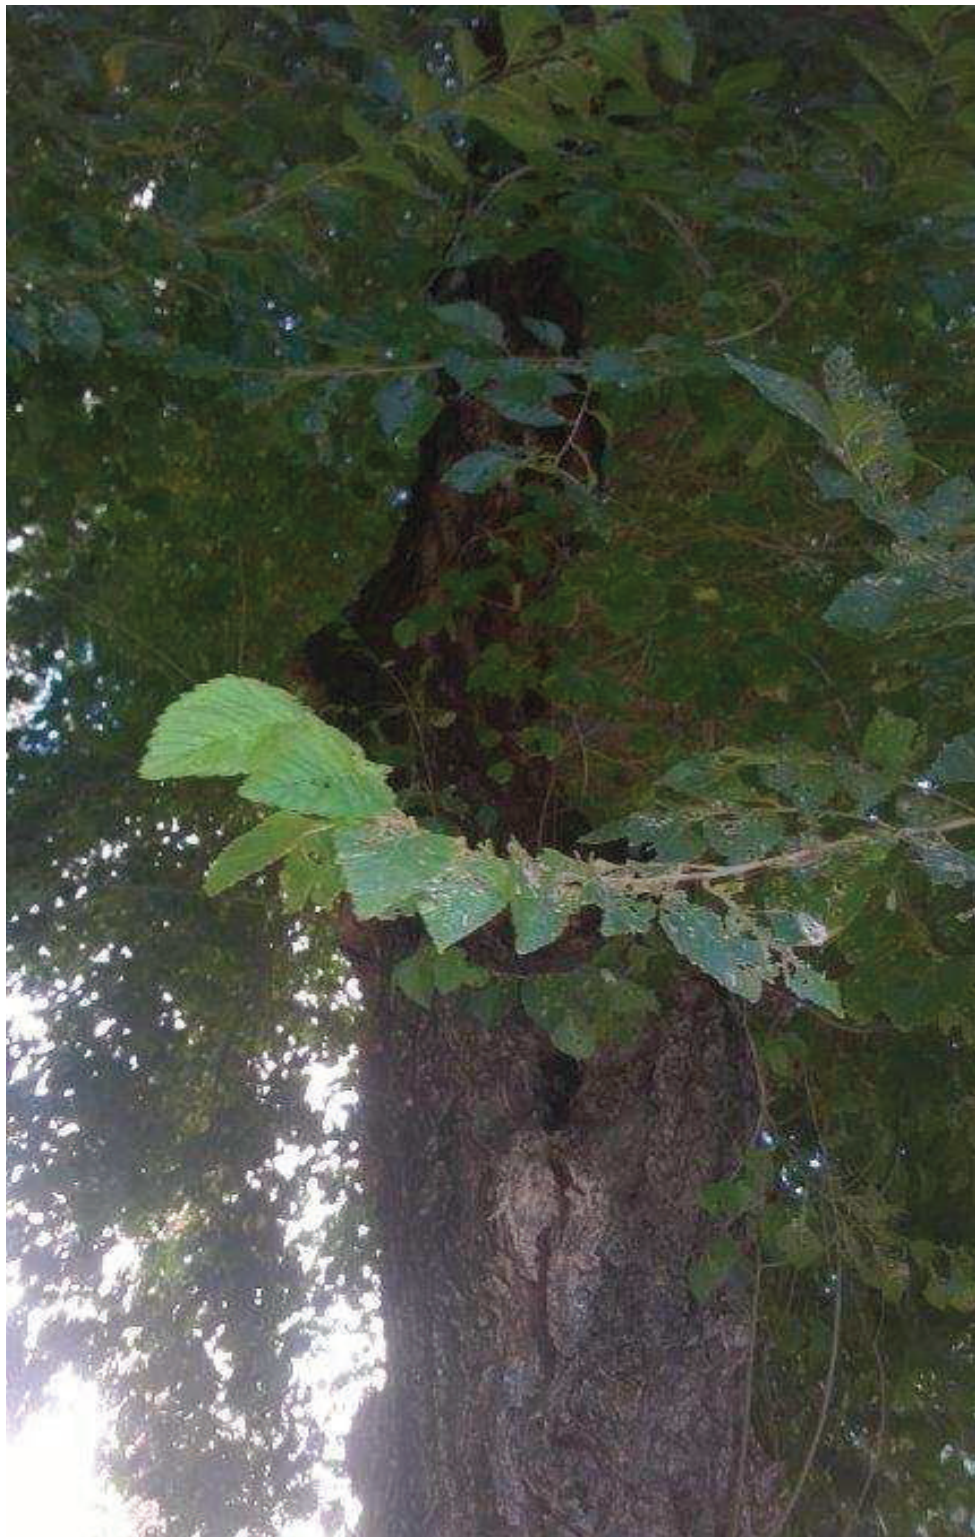
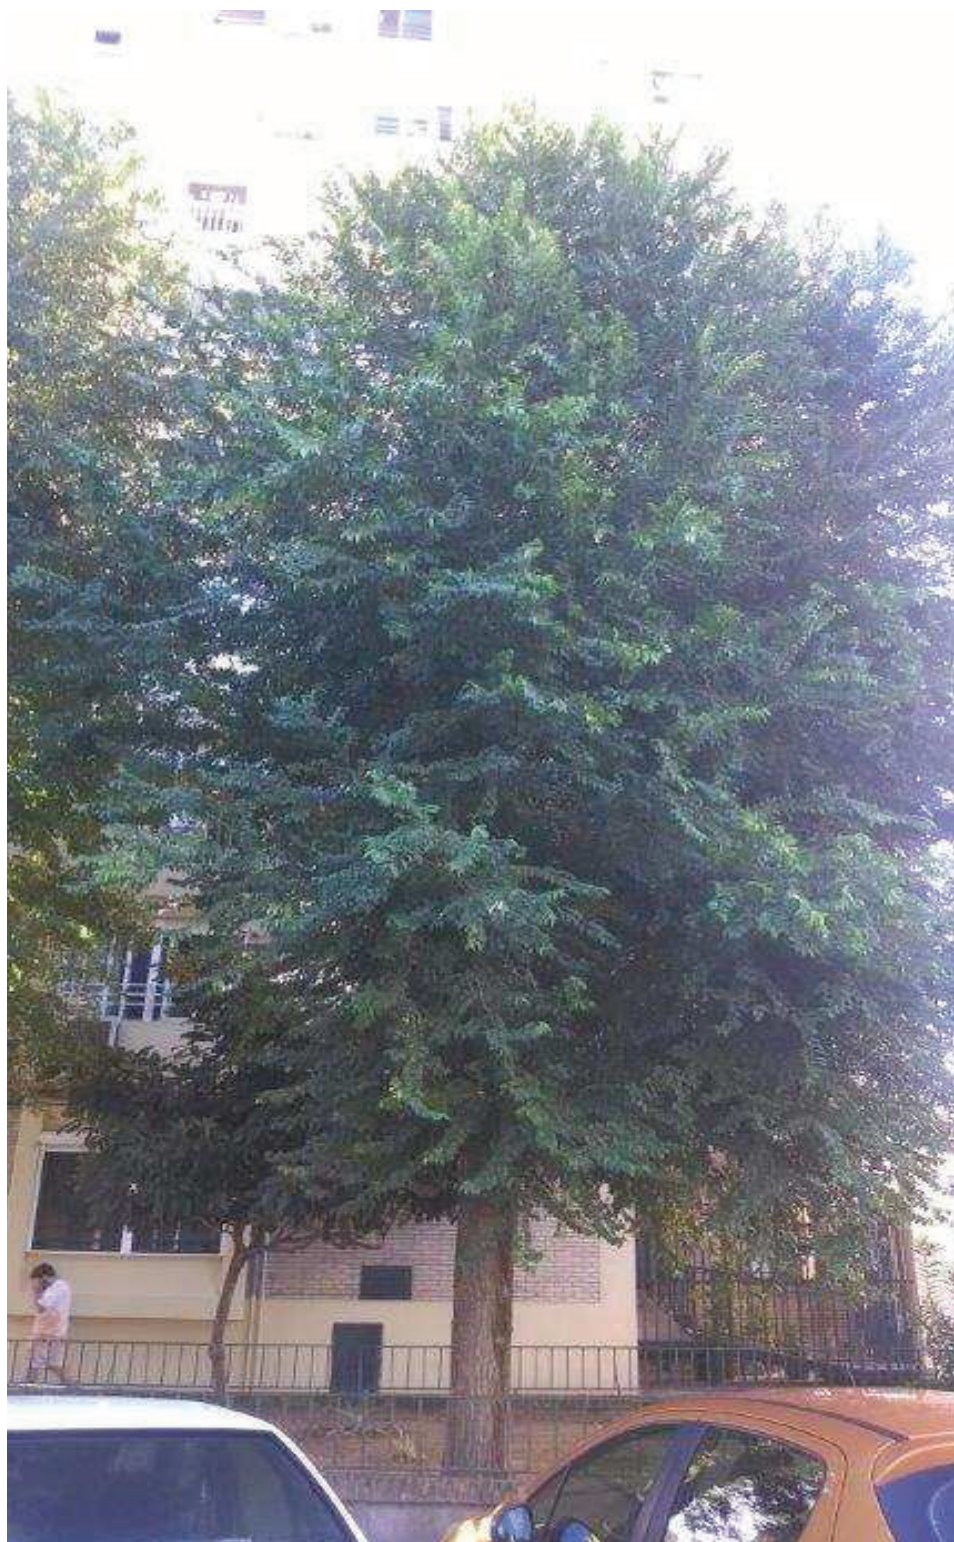
## 9. FOTOGRAFÍAS

**6. LESIONES GRAVES:** Huecos y pudriciones en tronco y copa. Estructura principal

**7. ESTADO GENERAL:** Riesgo de caída.

**8. OBSERVACIONES:** Es un ejemplar de Olmo (*Ulmus minor*) situado en la Plaza Rafael Laffon, al que se le ha efectuado una valoración visual, una evaluación fitopatológica, y finalmente una valoración de riesgo global considerando el conjunto de parámetros evaluados. La valoración visual consta de la identificación y caracterización dendrometría de este pie, y de un examen de peligros potenciales, que incluye la valoración de los defectos estructurales del árbol, y del entorno inmediato y los puntos objetivo que podrían verse dañados si se produjeran daños. La evaluación fitosanitaria ha consistido en una valoración de la presencia de rama secas, existencias de signos de degradación (cuerpos fructíferos, cavidades...), vitalidad aparente, etc. De estas valoraciones se ha concluido que el estado biológico de este ejemplar es malo al encontrarse con huecos y pudriciones en tronco y copa, presentando riesgo de caída de este hacia una plaza con continuo paso de peatones tanto a comercios cercanos como paso de niños hacia un colegio, y ser inviable cualquier otro tipo de medida que no sea su eliminación.

Una vez contrastado lo obtenido en el análisis visual y en el análisis fitosanitario, se incluye este árbol en una de las categorías de la "Clasificación del riesgo" conocida FRC (Failure Risk Classification) en el que el árbol que estamos analizando se encontraría en la Categoría D (Árboles con defectos estructurales y/o morfológicos graves o muy graves. Supone un riesgo estático bastante elevado

| <b>Notas, explicaciones, descripciones:</b> | SE TRATA DE UN EJEMPLAR DE OLMO PRESENTA GRANDES OQUEDADES |

Y PUDRICIONES EN LAS RAMAS PRINCIPALES Y EN LA PARTE MEDIA DEL TRONCO, EN GENERAL ESTA CON PELIGRO

DE CAIDA SITUADO EN UNA CALLE CON ALTO TRANSITO DE PEATONES.

**Propuestas y/o consejos** APEO POR PELIGRO DE CAIDA
