Expediente: 310/2018

AP-948-18
CAF

FICHA DE SOLICITUD APEO DE ARBOLADO ZONA VERDE (948-2018) 2ª PARTE

2. SITUACIÓN: MANUEL GARRIDO, JARDINES PLAZA **Distrito:** Macarena **ID:** 7

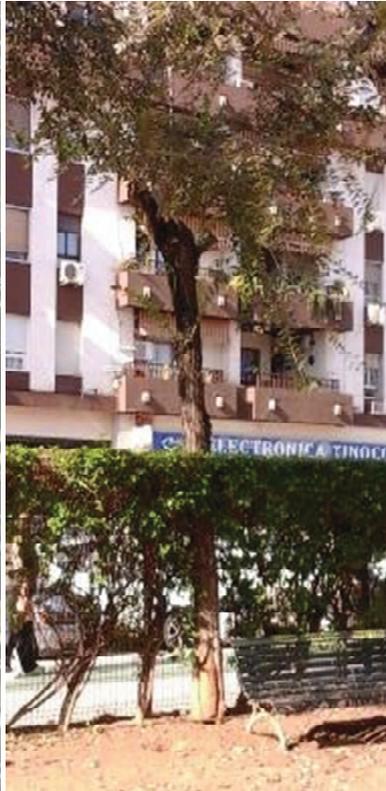
Importante cavidad en cuello que se hunde en las raíces principales. El árbol se mueve con el empuje de una sola mano.

Vista general del árbol, inclinación
tronco y herida abierta en la base del
tronco y cuello

Se recomienda su apeo y retirada de restos.

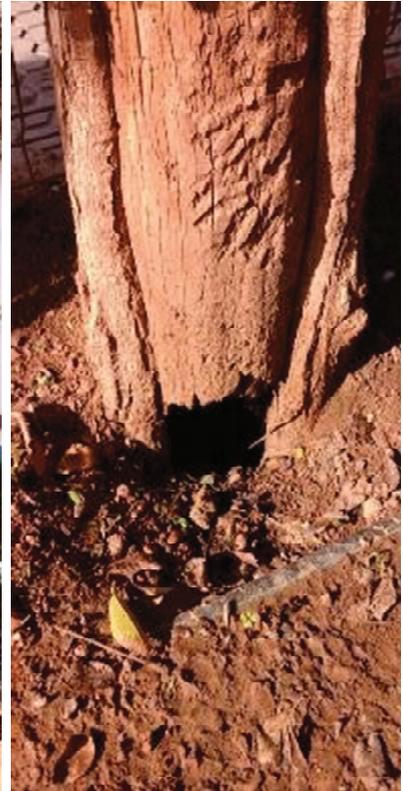
Desvitalizado por pudrición activa en cuello y raíces principales

Detalle cavidad del cuello

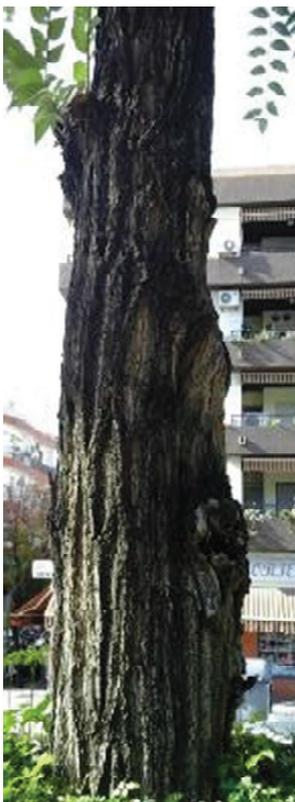
Detalle: canchros, madera vista y principio de cavidad en
rama primaria terciada

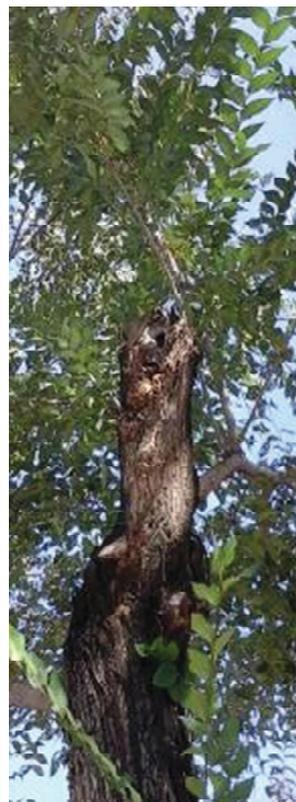
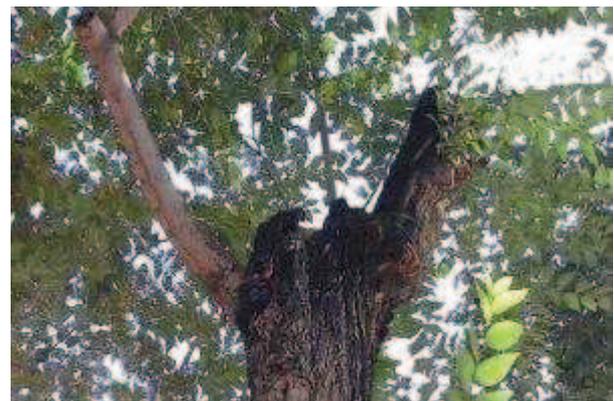
Detalle: cavidad en tronco tras descabezado y mala
estructura en secundarias con angulaciones
