**Expediente 9/2017**

AP-040-18  
MSB

## COMUNICADO DE APEO DE ARBOLADO VIARIO (AP-40-18) PARTE 2ª

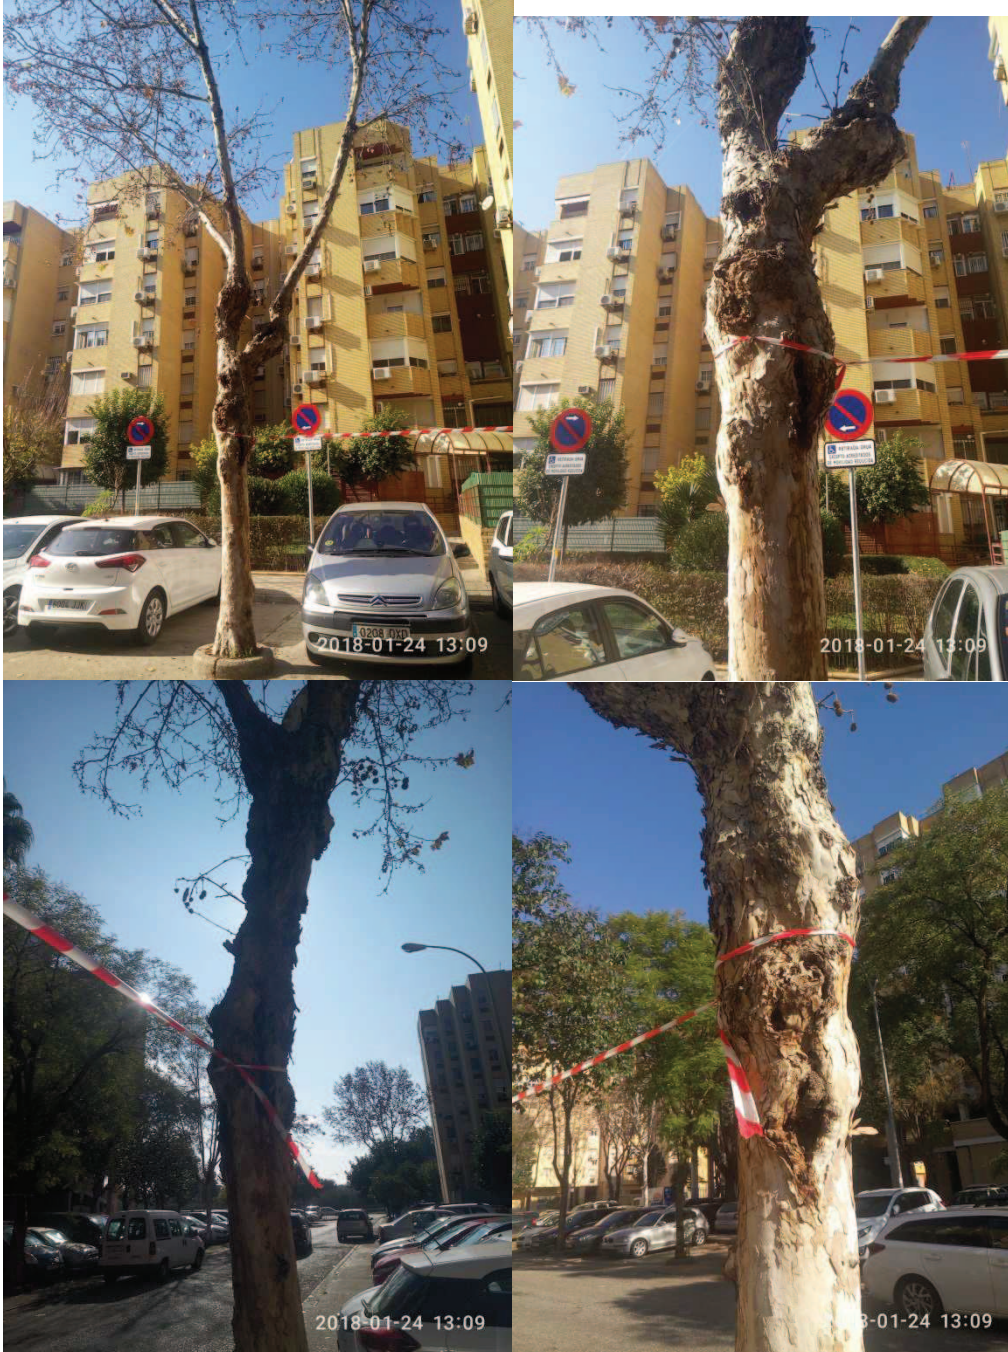
**12. FOTOGRAFIAS:**

1. **FECHA:** 26 de enero de 2018
2. **SITUACIÓN:** Calle Zapillo
3. **Distrito:** Este-Alcosa-Torreblanca
4. **ESPECIE:** platanus x hispánica
5. **P.C. (c.m):** 108
6. **ALTURA (m):** 12
7. **ALCORQUE (m):** circular 0,8 diam
8. **LATITUD DE ACERADO(m):** 10
9. **LESIONES GRAVES:**
  - Por el tamaño inadecuado del alcorque al tamaño de tronco, sufre estrangulamiento en la zona del cuello.
  - Debilidad del tronco, en su base y en dos puntos cercanos a la cruz, por oquedades con pudriciones activas.
  - Debilidad de ramas primarias por oquedades con pudriciones activas en la base en los puntos de inserción al tronco.

Estado estructural deficiente, con varios puntos débiles, tanto en el tronco como en la base de las ramas primarias

El árbol presenta, una estructura muy débil con varios puntos en los que la rotura es inminente. Por su situación en una zona de aparcamiento, con muy probable caída hacia esta, un acerado y la calza, se determina que el riesgo del ejemplar en el caso más desfavorable es alto, por lo que no existiendo otras medidas correctoras posibles se ejecuta el apeo del mismo.

Se ejecuta el apeo de este plátano, por el riesgo alto e inminente de caída de ramas, o el ejemplar completo, por rotura desde su base, del tronco o de las ramas primarias. La caída puede darse hacia un acerado, hacia una zona de aparcamiento o la calzada.
