**Expediente: 223/2018**

AP-677-18  
MSB

**FICHA DE APEO DE ARBOLADO VIARIO (677-18) PARTE 2ª**

# Formulario de Evaluación Básica de Riesgo de Arbolado

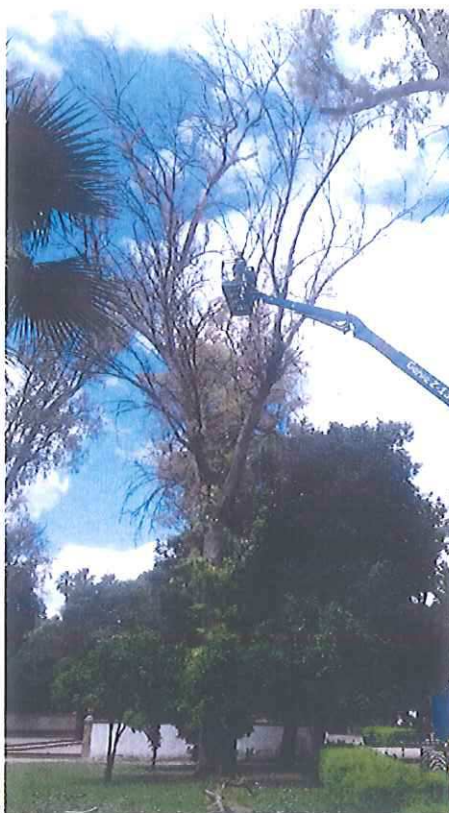
1. **FECHA:** 06-06-18
2. **SITUACIÓN:** Avenida Don Pelayo 1                      **DISTRITO:** El Prado-Parque de María Luisa
3. **ESPECIE:** *Eucalyptus camaldulensis*                      **Nº ID:** 141
4. **P.C. (c.m):** 400 cm    **ALTURA (m):** 20    **ALCORQUE (m):** parterre de tierra
5. **LATITUD DE ACERADO:**
6. **LESIONES GRAVES:** 90% de la copa seca
7. **ESTADO GENERAL:** Sin posibilidad de recuperación, muy peligroso
8. **OBSERVACIONES:** El árbol tiene más del 90% de su copa seca y en progresión, causado posiblemente por Mundulla yellows.
9. **FOTOGRAFÍAS:**

Vigor: Bajo ☒ Normal ☐ Alto ☐ Follaje: Ninguno (por estación) ☐ Ninguno (muerte) ☐ Normal 5 % Clorótico 15 % Necrótico 80 %  
 Plagas y enfermedades: Afectada por virosis Mundulla yellows. Abiótico:  
 Perfil de fallos por especie: Ramas ☒ Tronco ☐ Raíces ☐ Descripción

Notas, explicaciones, descripciones: El árbol tiene más del 90% de su copa seca y en progresión, causado posiblemente por Mundulla yellows

Propuestas y/o consejos Apear el ejemplar por su alto riesgo de causar daños a personas, y su poca posibilidad de supervivencia.
