AP-669-2018
CAF

COMUNICADO DE APEO DE ARBOLADO VIARIO (AP-669-18) PARTE 2ª

1. **FECHA:** 18 de julio de 2018
2. **SITUACIÓN:** Calle Ulpiano Blanco
3. **Distrito:** *Norte*
4. **ESPECIE:** Ulmus pumila
5. **P.C. (c.m):** 81
6. **ALTURA (m):** 7
7. **ALCORQUE (m):** -
8. **LATITUD DE ACERADO(m):** -
9. **LESIONES GRAVES:**

Formulario de Evaluación Básica de Riesgo de Arbolado

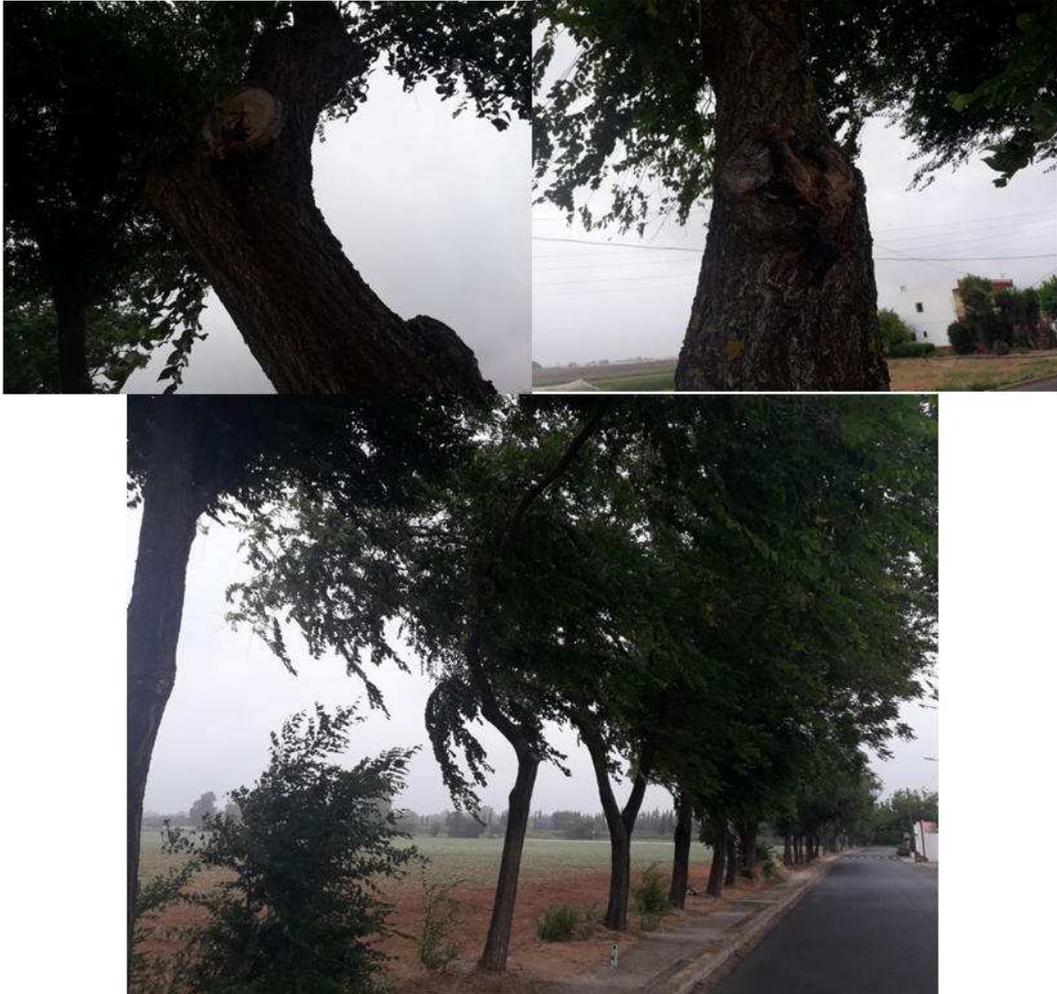
12. FOTOGRAFÍAS:

- Pudrición en el tronco bajo la cruz que puede causar rotura que haga caer la copa entera

- El estado fisiológico es bueno, presenta en la copa vegetación uniforme que aumenta las tensiones sobre la zona del tronco.

Número de problema	Parte del árbol	Consideraciones de preocupación	Perímetro de la parte afectada (cm)	Distancia de caída a diana (m)	Número de Diana	Protección de diana	Probabilidad												Categorización del riesgo (Matriz 2)					
							Fallo			Impacto			Fallo e Impacto (Matriz 1)			Consecuencias								
							Improbable	Posible	Probable	Inminente	Muy bajo	Bajo	Medio	Alto	Improbable	Algo probable	Probable	Muy Probable		Insignificante	Menor	Significante	Severo	
1	TRONCO	Pudrición bajo cruz	78	3	1	NO	O	O	X	O	O	O	O	X	O	O	X	O	O	O	O	O	X	ALTO

- No existiendo medidas correctoras para permitir la pervivencia del ejemplar en condiciones seguras se realiza el apeo.

Se realiza el apeo del árbol por el riesgo alto y probable de rotura del tronco haciendo hacer la copa entera.
