Expediente: 215/2018

AP-312-18 a AP-331-18
AP-322-18
MSB

FICHA DE APEO DE ARBOLADO VIARIO (AP322/18) PARTE 2ª

Formulario de Evaluación Básica de Riesgo de Arbolado

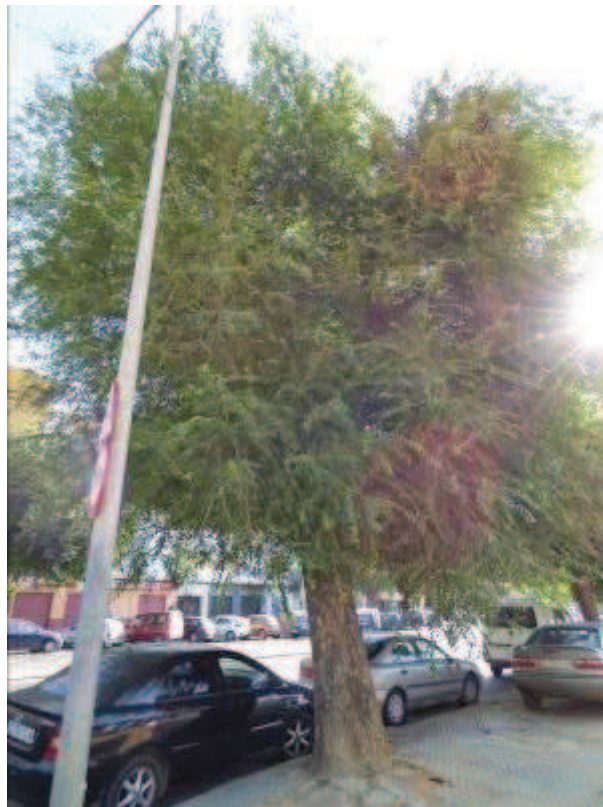
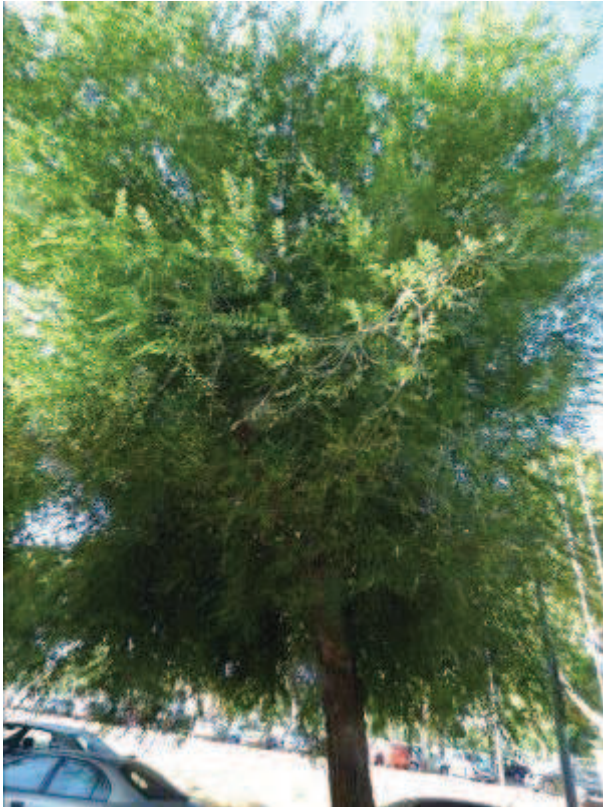
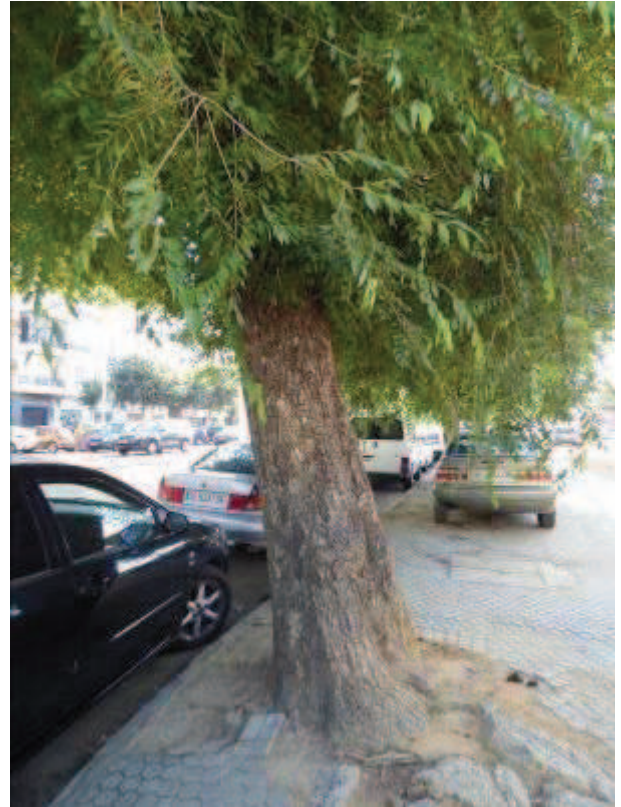
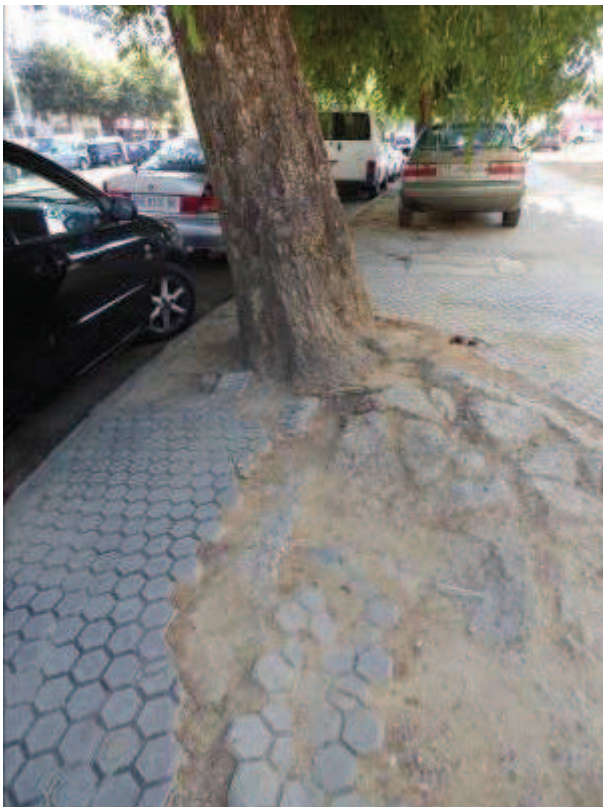
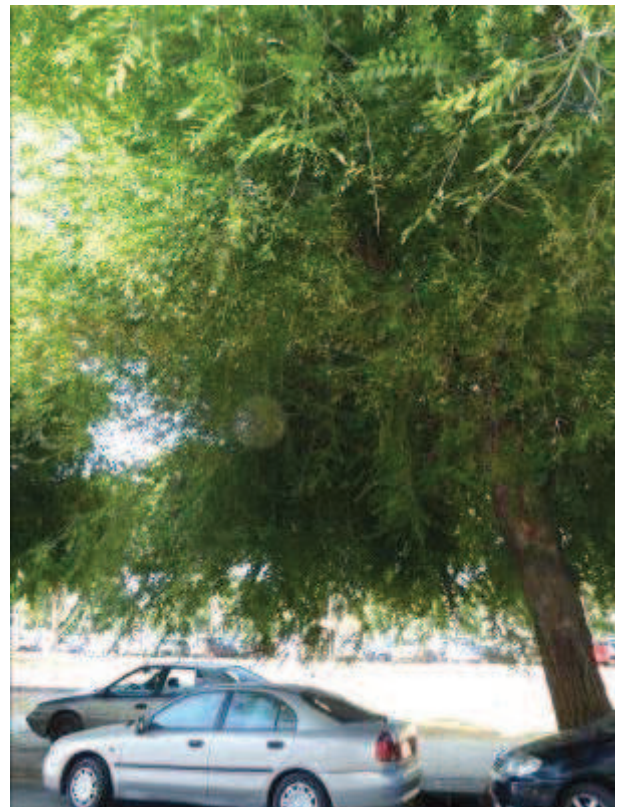
9. **FOTOGRAFÍAS:**

5. **LATITUD DE ACERADO:** Zona de aparcamiento y tránsito de peatones del recinto ferial
6. **LESIONES GRAVES:** Inclinación 15°N. Ramas principales terciadas con cortes abiertos de más de 15cm de diámetro que evidencian pudrición interna avanzada hasta la cruz principal. Varias exudaciones en copa y zonas chancrosas con madera deteriorada. Raíces superficiales que presentan lesiones mecánicas, y daños por la excesiva compactación del terreno y la limitación de espacio de crecimiento que ejerce el bordillo de separación entre terrizo y calzada.

7. **ESTADO GENERAL:** Desestructurado por el antiguo terciado no consolidado de las ramas principales. Copa conformada por reiteraciones superficialmente ancladas sobre zonas en pudrición. Medianamente vigoroso, con densa brotación epicórmica.

8. **OBSERVACIONES:** Afecciones foliares por galeruca grado medio. Interferencias con el tránsito de personas y con la zona de parking, debido a la brotación epicórmica de cruz y fuste inducida por el antiguo terciado.

"ÚNICO.- Autorizar el apeo de **un ejemplar de Olmo (Ulmus pumila) con id nº 28, situado en la Avenida Flota de Indias (AP-322-2018). LESIONES GRAVES:** Ramas principales terciadas con cortes abiertos de más de 15cm de diámetro que evidencian pudrición interna avanzada hasta la cruz principal. Varias exudaciones en copa y zonas chancrosas con madera deteriorada. Raíces superficiales que presentan lesiones mecánicas, y daños por la excesiva compactación del terreno y la limitación de espacio de crecimiento que ejerce el bordillo de separación entre terrizo y calzada. **ESTADO GENERAL:** Desestructurado por el antiguo terciado no consolidado de las ramas principales. Copa conformada por reiteraciones superficialmente ancladas sobre zonas en pudrición. Medianamente vigoroso, con densa brotación epicórmica. **OBSERVACIONES:** Afecciones foliares por galeruca grado medio. Interferencias con el tránsito de personas y con la zona de parking, debido a la brotación epicórmica de cruz y fuste inducida por el antiguo terciado".
