Expediente: 215/2018

AP-312-18 a AP-331-18
AP-329-18
MSB

FICHA DE APEO DE ARBOLADO VIARIO (AP329/18) PARTE 2ª

Formulario de Evaluación Básica de Riesgo de Arbolado

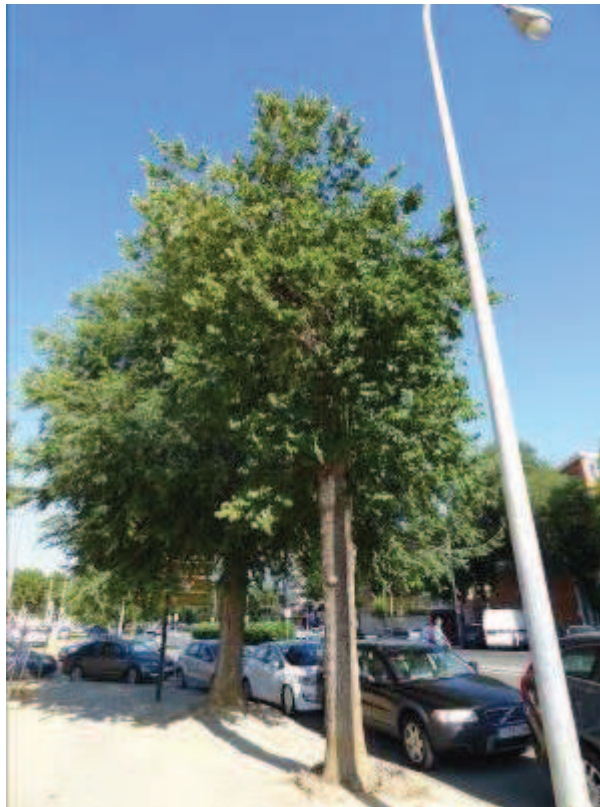
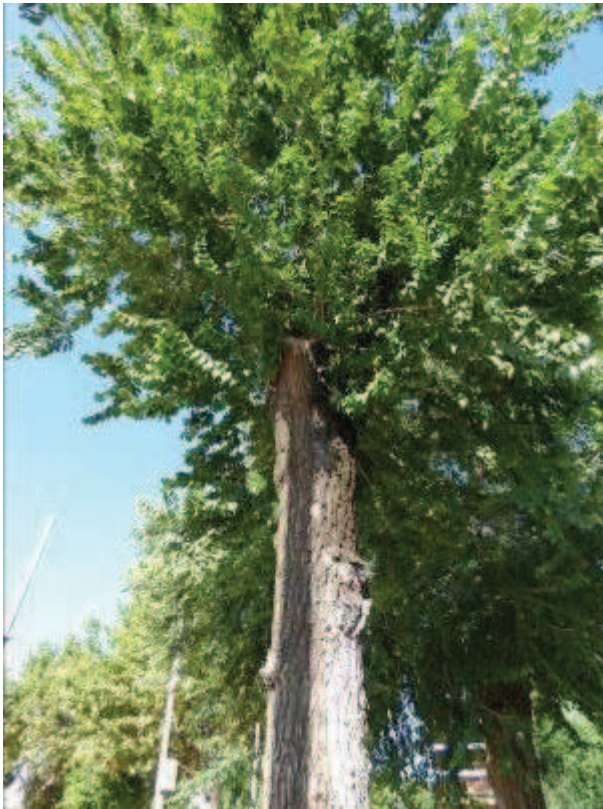
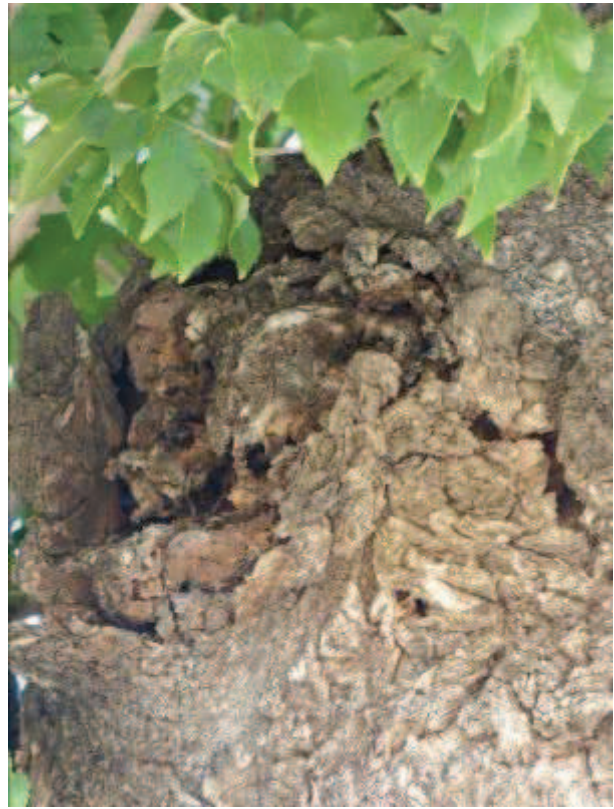
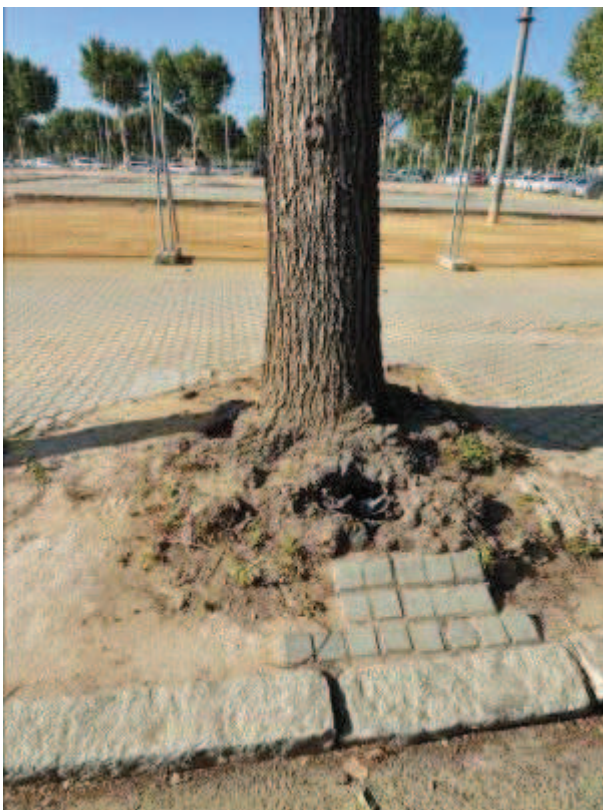
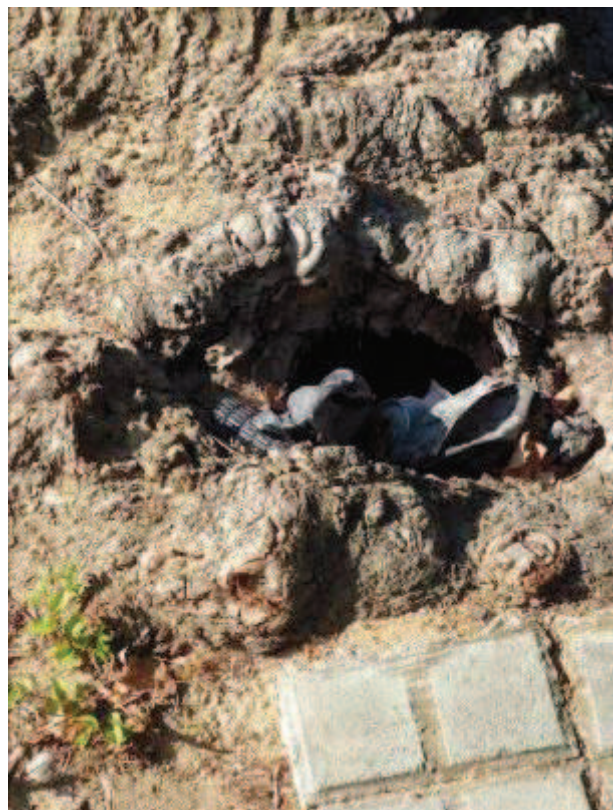
9. **FOTOGRAFÍAS:**

5. **LATITUD DE ACERADO:** Zona de aparcamiento y tránsito de peatones del recinto ferial
6. **LESIONES GRAVES:** Ramas principales terciadas con cortes abiertos de más de 15cm de diámetro que evidencian pudrición interna avanzada hasta la cruz principal. Varias exudaciones en copa y zonas chancrosas con madera deteriorada. Raíces superficiales que presentan lesiones mecánicas, y daños por la excesiva compactación del terreno y la limitación de espacio de crecimiento que ejerce el bordillo de separación entre terrizo y calzada.

7. **ESTADO GENERAL:** Desestructurado por el antiguo terciado no consolidado de las ramas principales. Copa conformada por reiteraciones superficialmente ancladas sobre zonas en pudrición. Medianamente vigoroso, con densa brotación epicórmica.

8. **OBSERVACIONES:** Afecciones foliares por galeruca grado medio. Interferencias con el tránsito de personas y con la zona de parking, debido a la brotación epicórmica de cruz y fuste inducida por el antiguo terciado.

"ÚNICO.- Autorizar el apeo de **un ejemplar de Olmo (Ulmus pumila) con id nº 25, situado en la Avenida Flota de Indias (AP-329-2018). LESIONES GRAVES:** Ramas principales terciadas con cortes abiertos de más de 15cm de diámetro que evidencian pudrición interna avanzada hasta la cruz principal. Varias exudaciones en copa y zonas chancrosas con madera deteriorada. Cuello sobreenterrado. **ESTADO GENERAL:** Desestructurado por el antiguo terciado no consolidado de las ramas principales. Copa conformada por reiteraciones superficialmente ancladas sobre zonas en pudrición. Medianamente vigoroso, con densa brotación epicórmica. **OBSERVACIONES:** Afecciones foliares por galeruca grado medio. Interferencias con el tránsito de personas y con la zona de parking, debido a la brotación epicórmica de cruz y fuste inducida por el antiguo terciado".
