**Expediente: 144/2018**

**SOLICITUD DE APEO DE ARBOLADO VIARIO (AP-131-18) PARTE 2ª**

1. **FECHA:** 8 de mayo de 2018
2. **SITUACIÓN:** Avenida Mujer Trabajadora
3. **Distrito:** Norte
4. **ESPECIE:** *Ulmus pumila*
5. **P.C. (c.m):** 164
6. **ALTURA (m):** 12
7. **ALCORQUE (m):** parterre terrizo
8. **LATITUD DE ACERADO(m):** 8
9. **LESIONES GRAVES:**

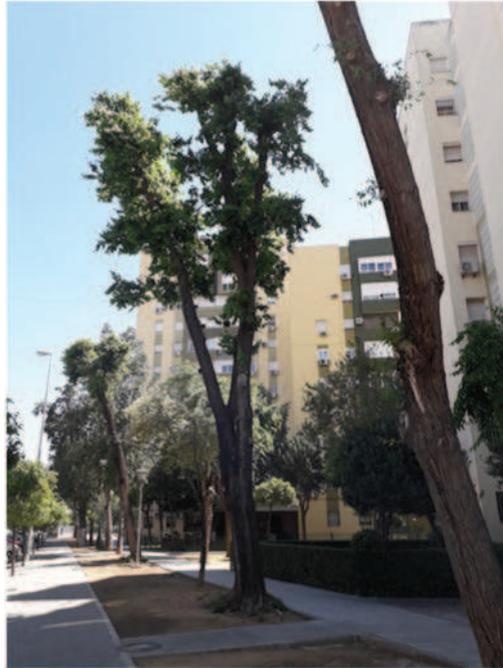
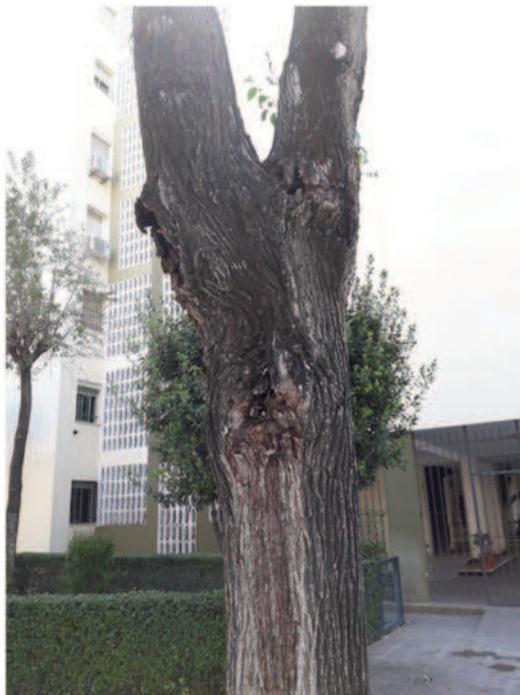
**12. FOTOGRAFÍAS:**

- Pudriciones activas en zona de la cruz.
- Pudriciones activas en base de ramas primarias.

- El estado fisiológico del árbol es medio, presenta una copa con vegetación escasa a consecuencia de las podas realizadas, las palancas que forman las ramas primarias son de gran longitud y en presencia de vientos pueden romperse desde la base haciendo hacer gran parte de la copa

- No existiendo otras medidas correctoras se recomienda el apeo del ejemplar.
