**Expediente: 161/2018**

AP-156-18  
MSB

**FICHA DE APEO DE ARBOLADO VIARIO (AP156/18) PARTE 2ª**

1. **FECHA:** 14/05/18
2. **SITUACIÓN:** Calle Rotterdam                      **DISTRITO:** Palmera-Bellavista
3. **ESPECIE:** *Jacaranda mimosifolia*                      **Nº ID:** 2754

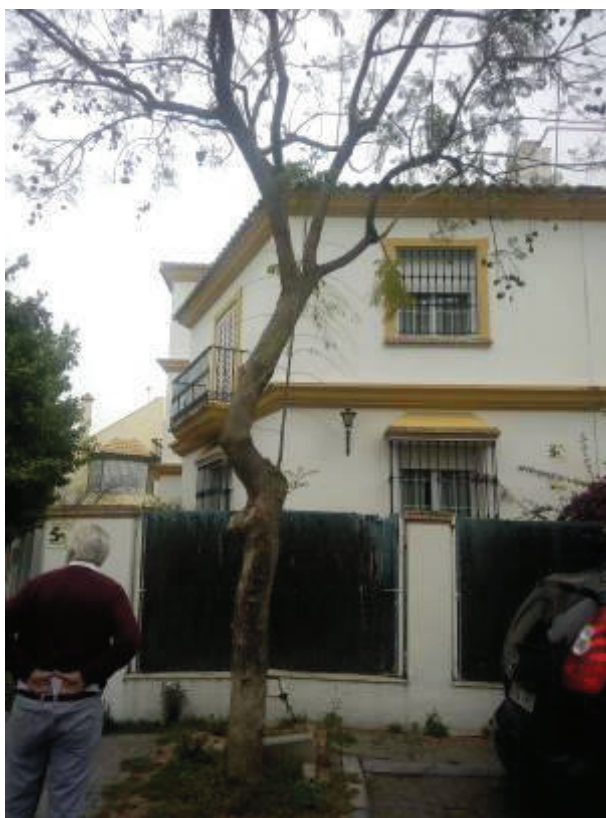
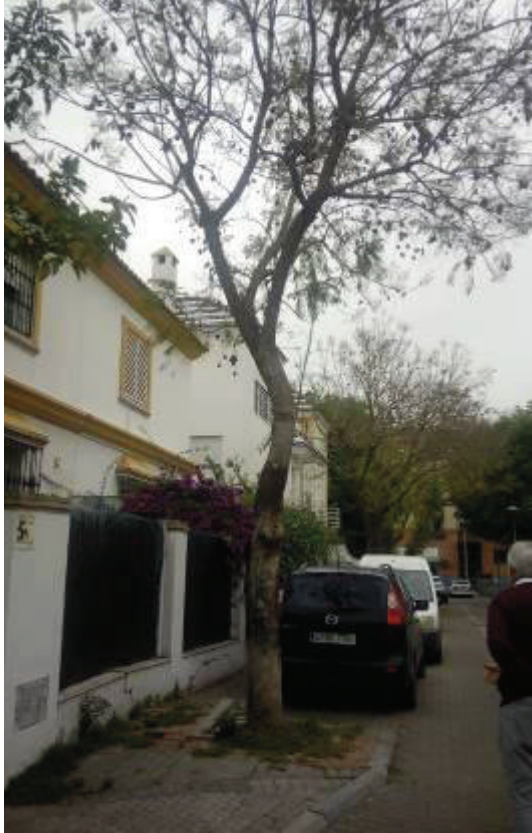
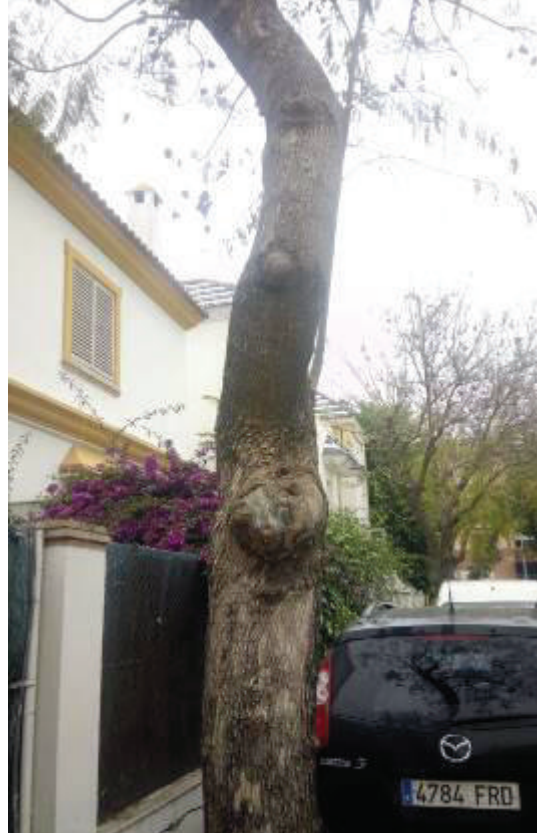
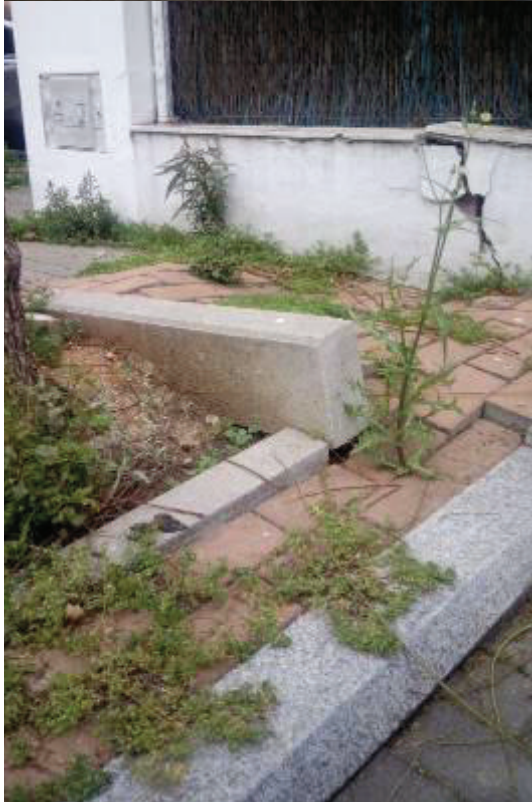
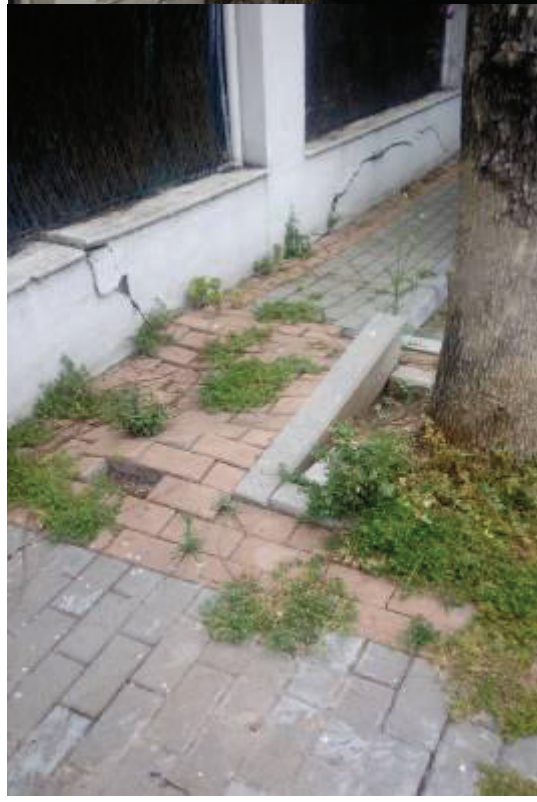
4. **P.C. (cm):** 85    **ALTURA (m):** 8                      **ALCORQUE (m):** Alcorque individual 1x1
5. **LATITUD DE ACERADO:** Sobre acerado
6. **LESIONES GRAVES:** Copa minimizada, excesivamente refaldada por las interferencias con la fachada, con cruz sobreelevada por encima del nivel original. Fuste retorcido, con perfil deformado por el refaldado, y con madera expuesta en las heridas de poda. Raíces superficiales levantando el acerado, el alcorque y el muro de la vivienda, sin posibilidad de contención desarrollo.

7. **ESTADO GENERAL:** Muy desestructurado, con desarrollo futuro comprometido por la relevante alteración del porte natural. Riesgo medio de fractura de fuste y a nivel del cuello radicular.

8. **OBSERVACIONES:** Ejemplar medianamente vigoroso, sin afecciones foliares evidentes.
9. **FOTOGRAFÍAS:**

**"ÚNICO.-** Autorizar el apeo de un ejemplar de *Jacaranda mimosifolia* con id nº 2754, situado en la Calle Rotterdam (AP-156-2018). **LESIONES GRAVES:** Copa minimizada, excesivamente refaldada por las interferencias con la fachada, con cruz sobreelevada por encima del nivel original. Fuste retorcido, con perfil deformado por el refaldado, y con madera expuesta en las heridas de poda. Raíces superficiales levantando el acerado, el alcorque y el muro de la vivienda, sin posibilidad de contención desarrollo. **ESTADO GENERAL:** Muy desestructurado, con desarrollo futuro comprometido por la relevante alteración del porte natural. Riesgo medio de fractura de fuste y a nivel del cuello radicular. **OBSERVACIONES:** Ejemplar relativamente vigoroso, sin afecciones foliares evidentes".
