Expediente: 159/2018

AP-154-18 y AP-155-18
AP-155-18
CAF

FICHA DE APEO DE ARBOLADO VIARIO (AP155/18) PARTE 2ª

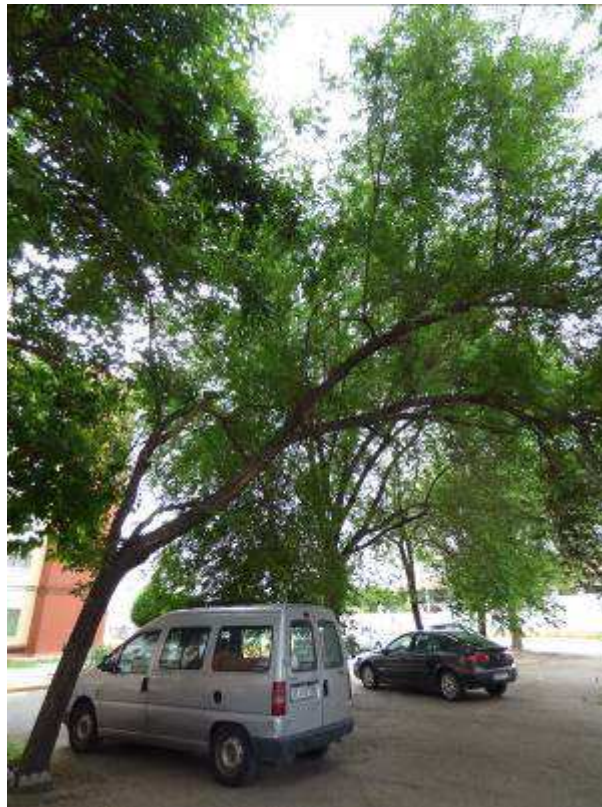
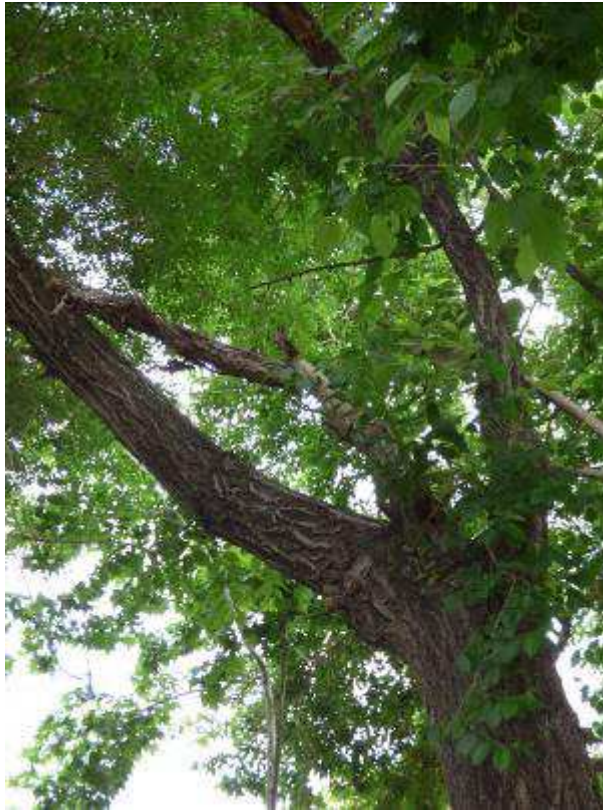
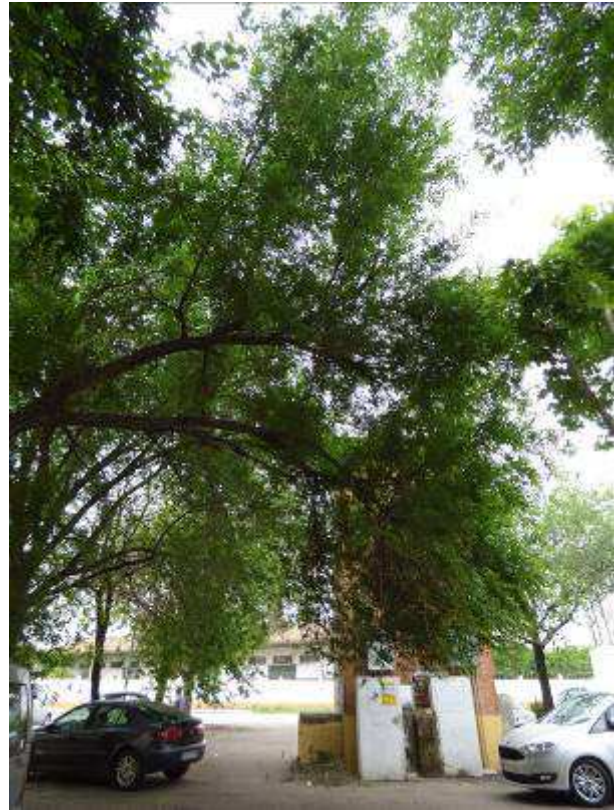
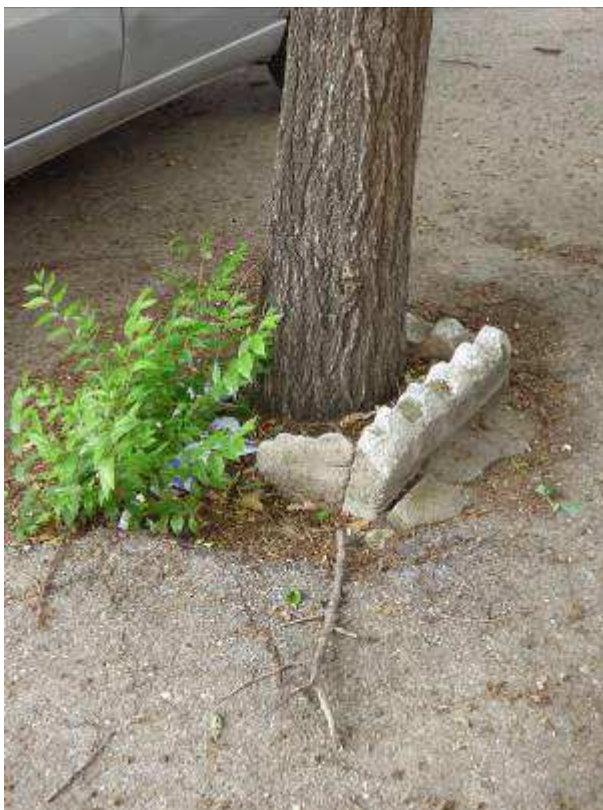
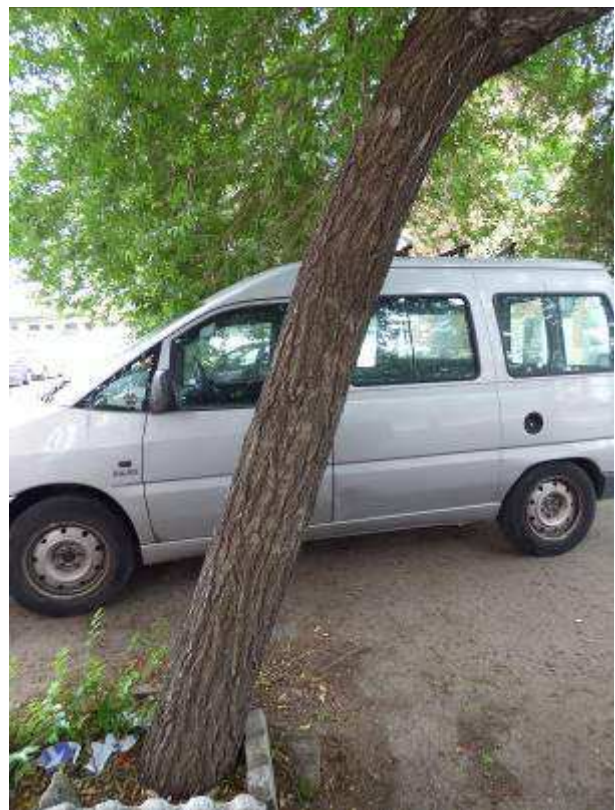
1. **FECHA:** 11/05/18
2. **SITUACIÓN:** Avenida García Morato **DISTRITO:** Los Remedios
3. **ESPECIE:** *Ulmus pumila* **Nº ID:** 1238
4. **P.C. (cm):** 79 **ALTURA (m):** 13 **ALCORQUE (m):** Alcorque individual 0,4x0,4
5. **LATITUD DE ACERADO:** En aparcamiento asfaltado
6. **LESIONES GRAVES:** Inclinado 20º Noroeste. Ramas principales muy ahiladas con concentración de carga en la zona terminal, estas puntas de ramas quedan a baja altura interfiriendo con el tránsito de personas y vehículos. Ramas secas de hasta 4cm de diámetro con madera muy degradada por la pudrición.
7. **ESTADO GENERAL:** Desestructurado. Dominado por las copas de los ejemplares adyacentes. Alto riesgo de fractura de ramas y posibilidad de fallo del anclaje radicular.
8. **OBSERVACIONES:** Ejemplar maduro, poco vigoroso, con afecciones foliares leves por galeruca.
9. **FOTOGRAFÍAS:**

"ÚNICO.- Autorizar el apeo de **un ejemplar de *Ulmus pumila* con id nº 1.238, situado en la Avenida de García Morato (AP-155-2018). LESIONES GRAVES:** Inclinado 20° Noroeste. Ramas principales muy ahiladas con concentración de carga en la zona terminal, estas puntas de ramas quedan a baja altura interfiriendo con el tránsito de personas y vehículos. Ramas secas de hasta 4cm de diámetro con madera muy degradada por la pudrición. **ESTADO GENERAL:** Desestructurado. Dominado por las copas de los ejemplares adyacentes. Alto riesgo de fractura de ramas y posibilidad de fallo del anclaje radicular. **OBSERVACIONES:** Ejemplar maduro, poco vigoroso, con afecciones foliares leves por galeruca".
