Expediente: 295/2018

AP-925-18

### FICHA DE APEO DE ARBOLADO VIARIO (925/18) PARTE 2ª

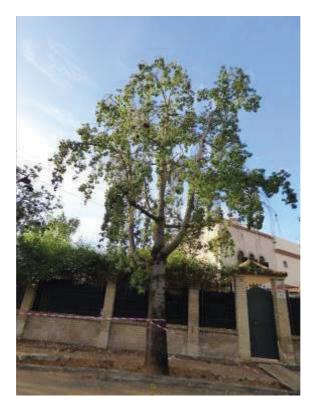
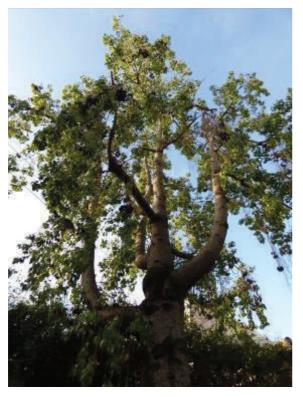
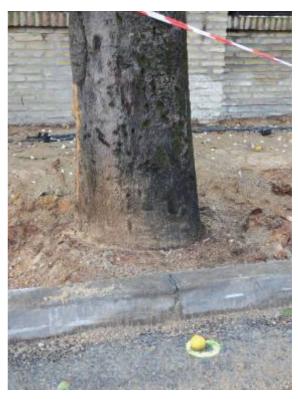
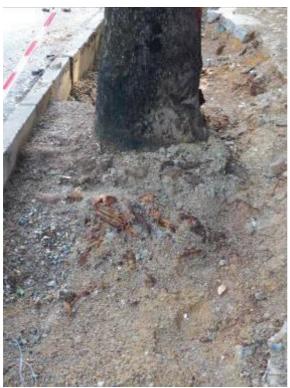
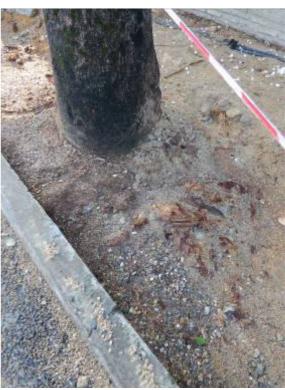
## 9. FOTOGRAFÍAS:

6. LESIONES GRAVES: Superficialidad radicular que ha provocado el abombamiento del pavimento, rotura de adoquinado y bordillo de acerado y alcorque, y levantamiento de los muros y patios de las viviendas particulares colindantes. Corte de raíces de hasta 10cm de diámetro para el enrasamiento del acerado y eliminación de interferencias en las viviendas. Tendencia de la especie al desarrollo de pudriciones radiculares y antecedentes de vuelco y fractura de raíces en otros ejemplares similares de la ciudad.

7. ESTADO GENERAL: Estructurado con vitalidad media.

8. OBSERVACIONES: Se prevé un aumento de las interferencias y agravamiento de los daños en infraestructuras debido al propio proceso de desarrollo del árbol. Situación análoga en los ejemplares coetáneos de la alineación. Se reconoce la incorrecta selección de especie (porte importante y amplio desarrollo radicular) dada la limitación del espacio de crecimiento por las características de la calle (acerado estrecho y edificaciones muy próximas). La inaplazable repavimentación del acerado provocará daños irreversibles en raíces de relevancia estructural.

"ÚNICO.- Autorizar el apeo de un ejemplar de Brachychiton populneus con id nº 183, situado en la Calle Almotamid (AP-925-2018). LESIONES GRAVES: Superficialidad radicular que ha provocado el abombamiento del pavimento, rotura de adoquinado y bordillo de acerado y alcorque, y levantamiento de los muros y patios de las viviendas particulares colindantes. Corte de raíces de hasta 10 cm. de diámetro para el enrasamiento del acerado y eliminación de interferencias en las viviendas. Tendencia de la especie al desarrollo de pudriciones radiculares y antecedentes de vuelco y fractura de raíces en otros ejemplares similares de la ciudad. ESTADO GENERAL: Estructurado con vitalidad media. OBSERVACIONES: Se prevé un aumento de las interferencias y agravamiento de los daños en infraestructuras debido al propio proceso de desarrollo del árbol. Situación análoga en los ejemplares coetáneos de la alineación. Se reconoce la incorrecta selección de especie (porte importante y amplio desarrollo radicular) dada la limitación del espacio de crecimiento por las características de la calle (acerado estrecho y edificaciones muy próximas). La inaplazable repavimentación del acerado provocará daños irreversibles en raíces de relevancia estructural".
