Expediente 9/2018

AP-880-2018
MSB

FICHA DE APEO DE ARBOLADO VIARIO (880/18) PARTE 2ª

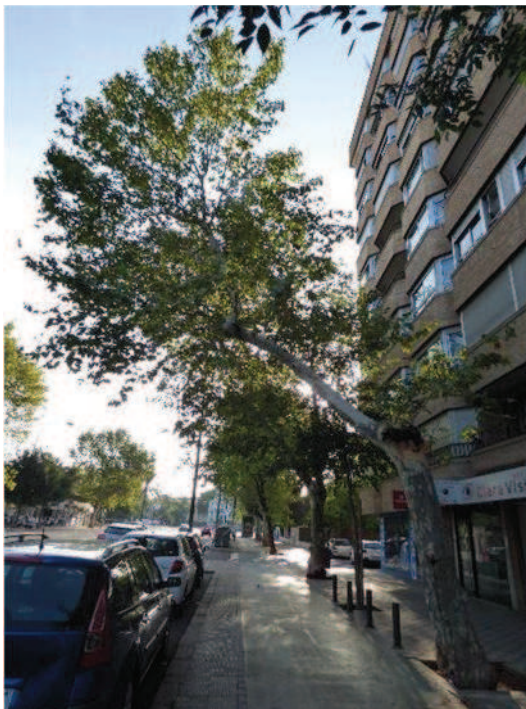
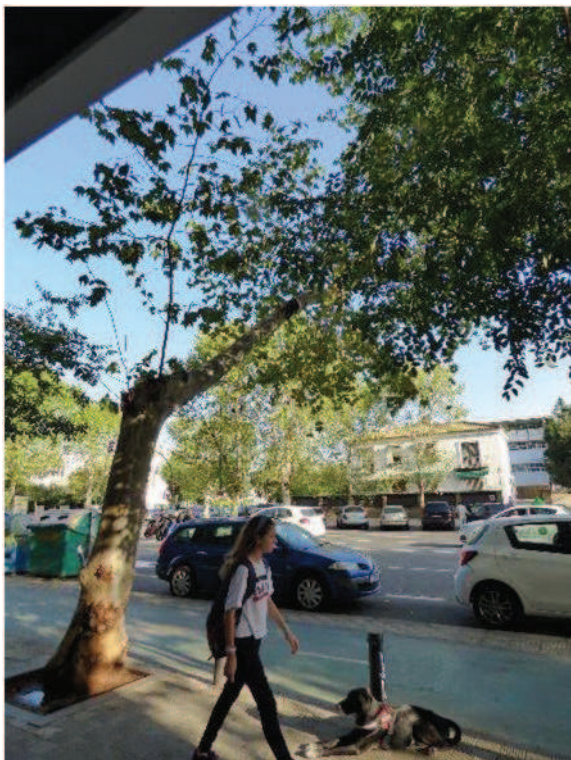
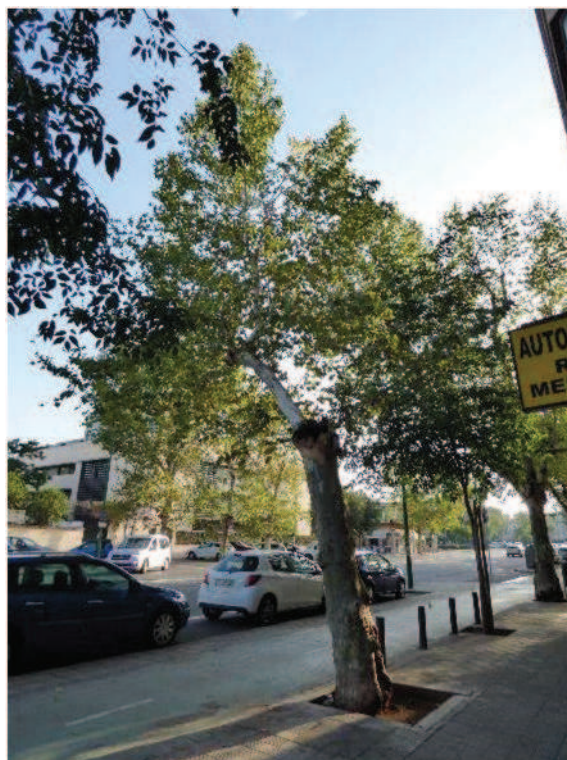
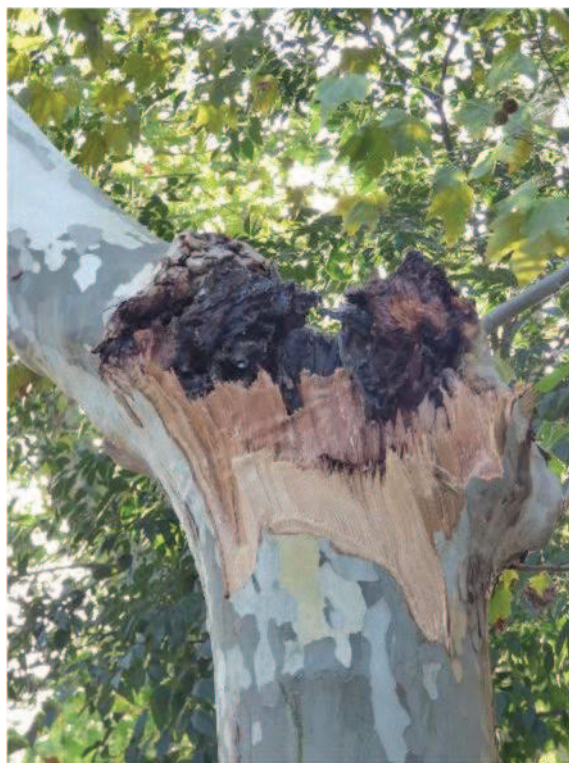
5. **LATITUD DE ACERADO:** Sobre acerado
6. **LESIONES GRAVES:** Inclinación de 15°N, incrementada a partir de la cruz principal por el desequilibrio de copa. Fractura del eje codominante durante una fuerte tormenta. En la zona de rotura del eje, al nivel de la antigua cruz principal, se observa degradación avanzada de la madera con cavidades y pudrición activa, afectando al anclaje y base del brazo remanente. Huevo en la cara S del cuello del tronco y previsibles daños en las raíces de la cara N por ejecución del carril-bici, defectos que suponen el debilitamiento mecánico del sistema radicular.

7. **ESTADO GENERAL:** Vitalidad media, con afecciones foliares leves por oidio. Muy desestructurado por la pérdida del eje codominante desde la cruz principal.

8. **OBSERVACIONES:** Proyección de colapso sobre carril bici.
9. **FOTOGRAFÍAS:**
