AYUNTAMIENTO DE SEVILLA

Expediente 9/2018

AP-852-2018
MSB

FICHA DE APEO DE ARBOLADO VIARIO (AP-852/18) PARTE 2ª

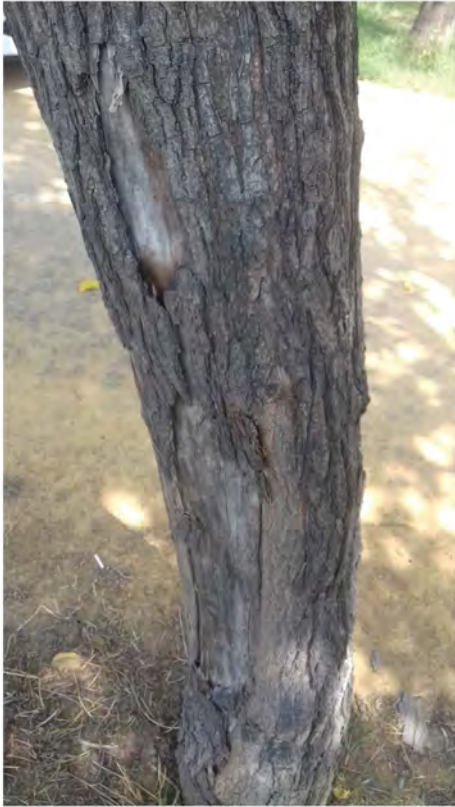
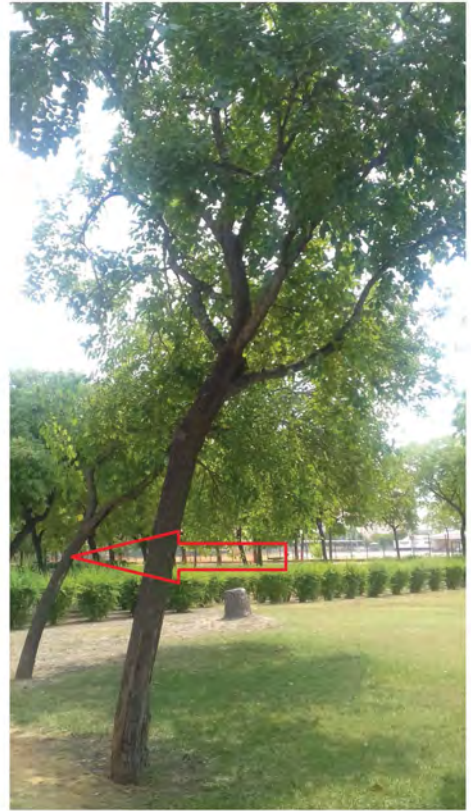
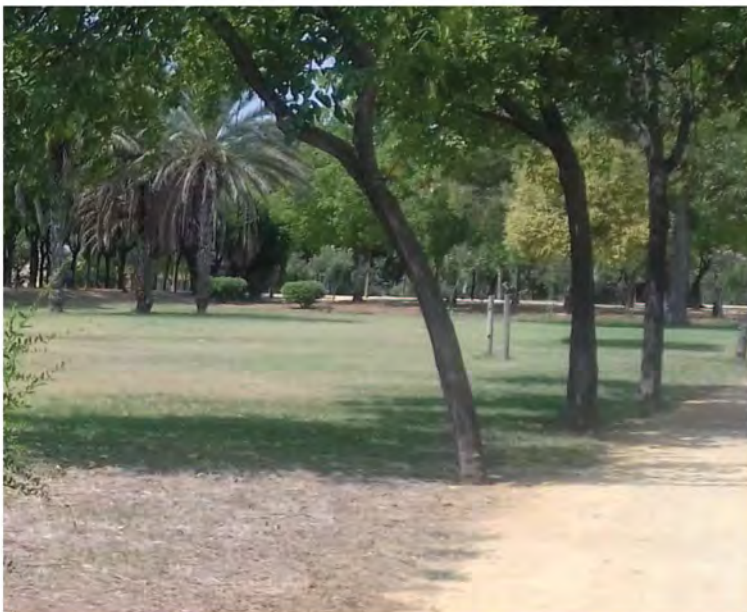
11. FOTOGRAFÍAS:

El ejemplar es una Morera blanca que presenta un tronco con una inclinación de 40° de la vertical dirigida hacia una pradera del citado Parque plantado en linde de camino y que presenta un descortezamiento muy ampliamente extendido por su cara noroeste, desde su cuello hasta la cruz ocupando el 70% de dicha cara que es la parte convexa de la curva que ha tomado el tronco por descompensación de la copa en dirección sureste.

La pérdida de corteza indicada deja ver grietas longitudinales a lo largo de todo el tronco que afectan al duramen de estas áreas y que aparece seco.

El estado fisiológico asociado al vigor es medio-bajo, presentando una copa con reducido número de ramificaciones en relación a la probable edad del ejemplar.

Desde el punto de vista biomecánico se observa movimiento lateral del tronco a nivel del cuello por agrietamiento del suelo alrededor de todo el perímetro del cuello, lo cual unido al movimiento de balanceo de la copa descompensada al movimiento de, incluso, suaves rachas de viento, son síntomas claros de debilidad estructural, por lo que podría producirse la caída del árbol o fractura de toda la copa a mitad de la altura del tronco.

Por ser el vigor de la madera del cuello de este árbol bajo en época de foliación, tiene una probabilidad de caída inminente de todo el árbol debido a la suma de las circunstancias antedichas.

10. **OBSERVACIONES:** El apeo de este árbol se hace urgente por la baja resistencia de la madera a nivel de la parte media del tronco, y ya que a pesar de haber intentado compensar con reducción de copa justo anterior al apeo y comprobada falta de reacción en la madera e inclinación del tronco y por la situación del árbol en linde de camino con abundante afluencia de usuarios, y al no ser viable el trasplante o cualquier otro tipo de medida que no sea su eliminación.

Propuestas y/o consejos APEO INMEDIATO

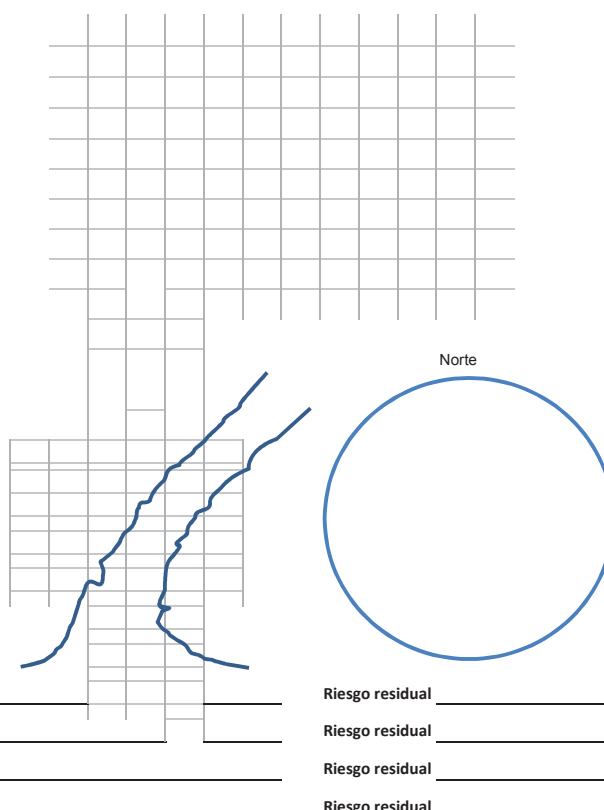
Árbol maduro de vigor bajo para lo que le correspondería por su edad, su copa se encuentra muy descompensada, tronco descortezado y cuello con grieta perimetral de suelo, y debilidad mecánica en todo el árbol frente a vientos.
