AYUNTAMIENTO DE SEVILLA

Expediente: 249/2018

"ÚNICO.- Autorizar el apeo de un ejemplar de *Celtis australis* con id nº 559, situado en la Ronda Tamarguillo (AP-869-2018). **LESIONES GRAVES:** Antiguo desgarro de varios ejes principales que ha dejado una lesión en el fuste, desde la cruz hasta 50cm del suelo, que supone una pérdida de sección transversal de aproximadamente un tercio a lo largo del tronco. Madera expuesta en degradación. Corteza incluida entre todos los brazos principales. Posibles daños radiculares infringidos durante la obra del carril bici y también debidos a la limitación de espacio de crecimiento por acerado y bordillo. **ESTADO GENERAL:** Desestructurado, cuatro ejes principales codominantes con corteza incluida entre ellos. Vigoroso, la carga foliar aumenta el riesgo de colapso estructural a partir del defecto. **OBSERVACIONES:** Levantamiento significativo del pavimento por acción de las raíces superficiales".

FICHA DE APEO DE ARBOLADO VIARIO (869/18) PARTE 2ª

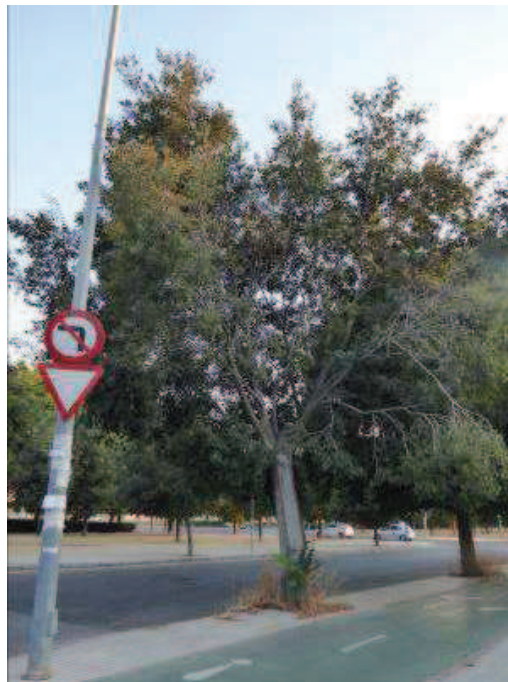
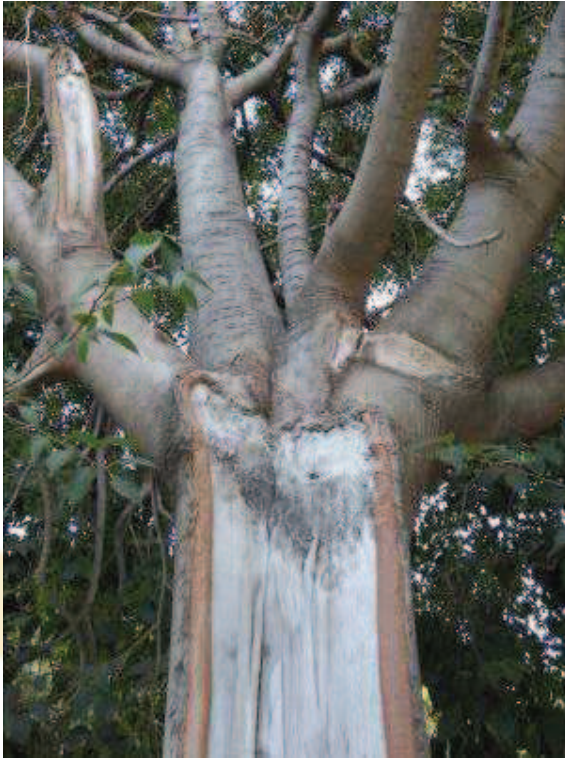
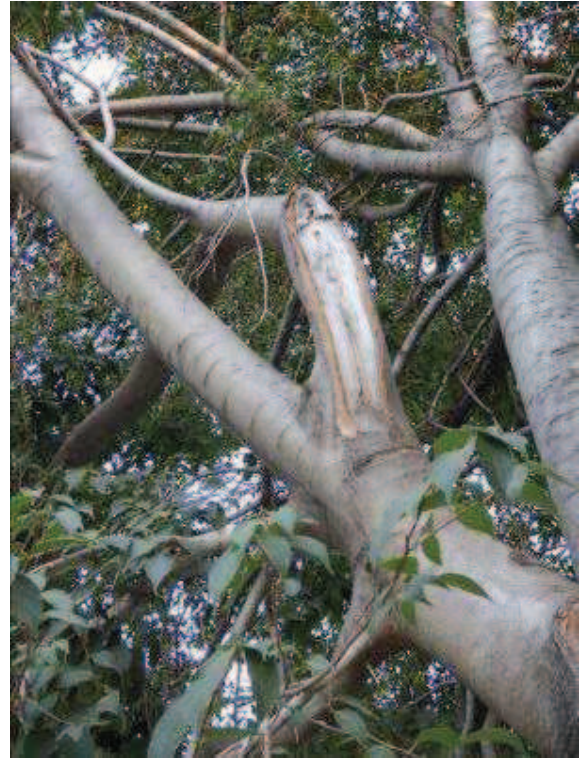
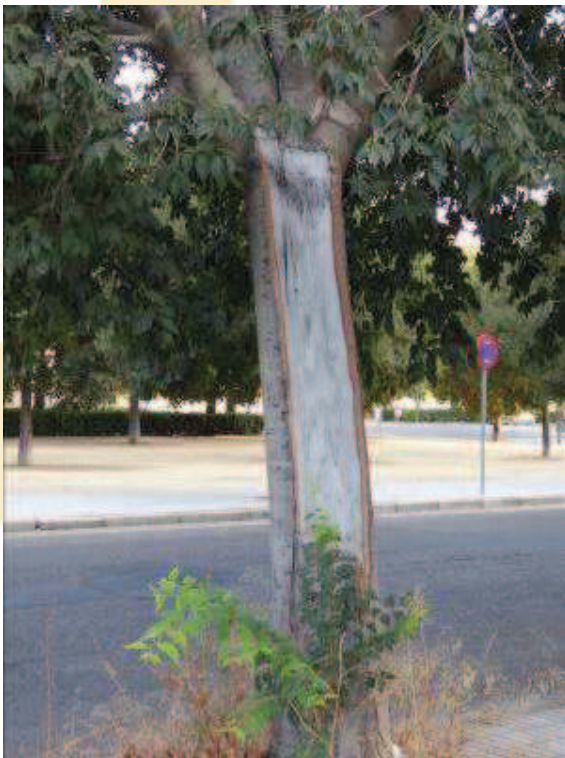
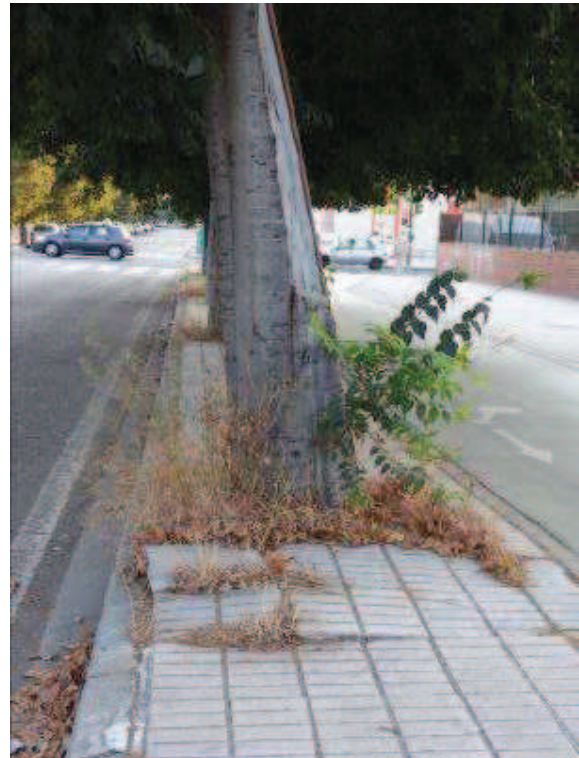
5. **LATITUD DE ACERADO:** Sobre acerado.
6. **LESIONES GRAVES:** Antiguo desgarró de varios ejes principales que ha dejado una lesión en el fuste, desde la cruz hasta 50cm del suelo, que supone una pérdida de sección transversal de aproximadamente un tercio a lo largo del tronco. Madera expuesta en degradación. Corteza incluida entre todos los brazos principales. Posibles daños radiculares infringidos durante la obra del carril bici y también debidos a la limitación de espacio de crecimiento por acerado y bordillo.

7. **ESTADO GENERAL:** Desestructurado, cuatro ejes principales codominantes con corteza incluida entre ellos. Vigoroso, la carga foliar aumenta el riesgo de colapso estructural a partir del defecto.

8. **OBSERVACIONES:** Levantamiento significativo del pavimento por acción de las raíces superficiales.
9. **FOTOGRAFÍAS:**

Se recomienda el apeo y sustitución del ejemplar dada la elevada probabilidad de fallo desde la cruz principal tanto de ramas de importante calibre (mayores de 15cm de diámetro), como de parte de copa y fuste en bloque. Además de los antecedentes de fallo de partes similares a las actualmente remanentes, se da el agravante de un debilitamiento mayor de la madera actual respecto a cuando se produjo el colapso de copa, por exposición, disfuncionalidad y pérdida de pared residual.
