**Expediente: 224/2019**

AP-152-19 a AP-153-19  
AP-153-19  
CAF

**SOLICITUD DE APEO DE ARBOLADO VIARIO (AP-153-19) PARTE 2ª**

1. **FECHA:** 11 de abril de 2019
2. **SITUACIÓN:** Calle Veintiocho de Febrero
3. **Distrito:** San Pablo-Santa Justa.
4. **ESPECIE:** *Platanus hispanica*
5. **P.C. (c.m):** 115
6. **ALTURA (m):** 8
7. **ALCORQUE (m):** -
8. **LATITUD DE ACERADO(m):** -
9. **LESIONES GRAVES:**
  - Daños significativos a nivel radicular.
  - Cavidad y pudrición en cruz.
  - Grieta visible en unión de ejes primarios.
10. **ESTADO GENERAL:**
  - El estado fisiológico, asociado al vigor, se ve comprometido. Ejemplar envejecido prematuramente, en lo referente a su fenología.
11. **OBSERVACIONES:**
  - Se recomienda sustituir por otra especie con más resistencia fitopatológica y mejor adaptación a nuestra ciudad, como podría ser *Celtis australis*.
  - Se concluye la pérdida prácticamente total, de la capacidad del ejemplar de reponerse al estrés sufrido.

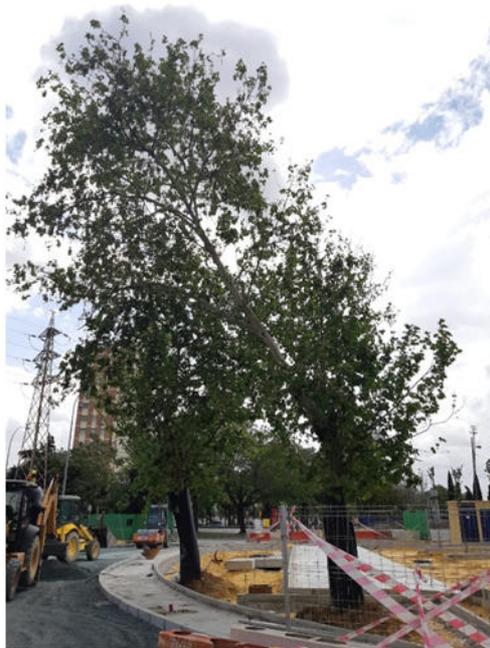
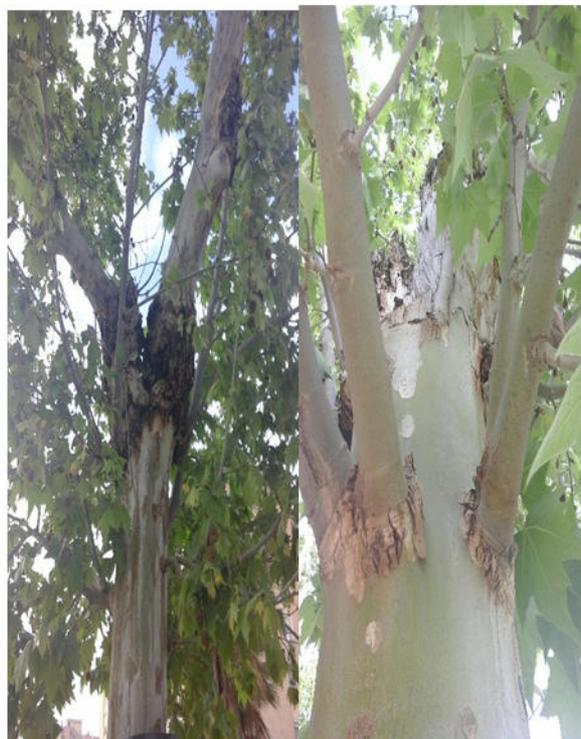
**12. FOTOGRAFÍAS:**

Ejemplar con cavidad y pudrición generada por fallo de un eje primario.

En cruz principal presenta dos ejes con unión débil separados por grieta vertical donde muestra superficie cancerosa.

Por criterio de gestión se propone para tala. Tras las obras presenta daños radiculares, que sumados a los defectos ya citados el ejemplar tiene pocas expectativas de futuro. El ejemplar será sustituido por otro ejemplar.

Se propone para tala por dichos criterio de gestión.
