Expediente: 187/2019

FICHA DE SOLICITUD APEO DE ARBOLADO VIARIO (AP 139-2019) PARTE 2ª

2. SITUACIÓN: Parque Guadaira II

3. ESPECIE: *Eucalyptus camaldulensis* ID 125.528

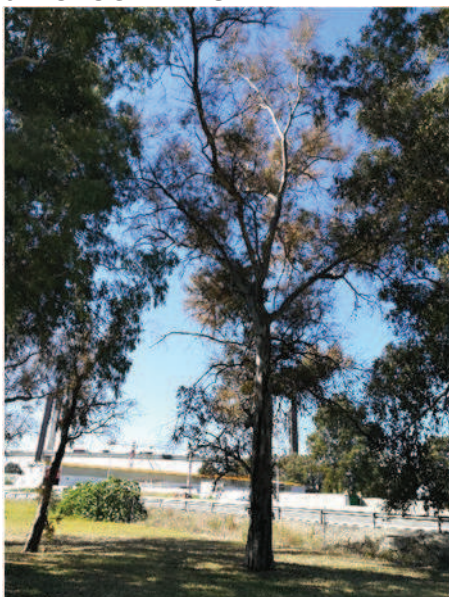
6. LESIONES GRAVES: Copa con 90% de ramas secas.

En cuanto a la biomecánica, se encuentra con una regresión completa árbol. Se adjuntan fotografías correspondientes a los meses de octubre de 2018 y marzo de 2019, donde se observa una regresión del árbol, aumentando el porcentaje de ramas secas, hasta casi la totalidad del ejemplar. En cuanto a los daños que puede ocasionar el mismo es el más importante de todos, puesto que se encuentra en una zona de diana alta en horas concretas del día, por estar en zona de césped junto a instituto, donde se producen concentraciones de jóvenes desde el mediodía hasta la tarde.

"ÚNICO.- Autorizar el apeo de un ejemplar de *Eucalyptus camaldulensis* con id nº 125.528, situado en el Parque Guadaira II (AP-139-2019). **LESIONES GRAVES:** Copa con 90% de ramas secas. **ESTADO GENERAL:** Decrépito. **OBSERVACIONES:** Es un ejemplar con una copa debilitada. En cuanto a la biomecánica, se encuentra con una regresión competa árbol. Se adjuntan fotografías correspondientes a los meses de octubre de 2018 y marzo de 2019, donde se observa una regresión del árbol, aumentando el porcentaje de ramas secas, hasta casi la totalidad del ejemplar. En cuanto a los daños que puede ocasionar el mismo es el más importante de todos, puesto que se encuentra en una zona de diana alta en horas concretas del día, por estar en zona de césped junto a instituto, donde se producen concentraciones de jóvenes desde el mediodía hasta la tarde".

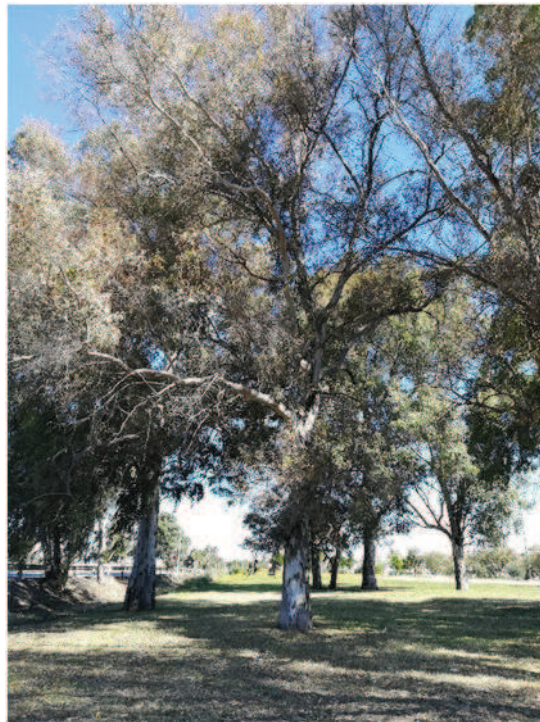
Marzo 2019

7. ESTADO GENERAL: Decrepito

8. OBSERVACIONES: Es un ejemplar con una copa debilitada.
