FICHA DE SOLICITUD APEO DE ARBOLADO VIARIO (AP 59-2019) PARTE 2ª

2. SITUACIÓN: Parque Guadaira II

3. ESPECIE: *Eucalyptus camaldulensis* ID 125.529

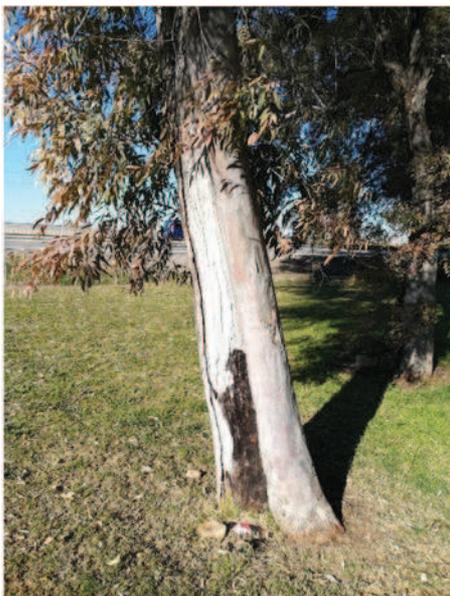
6. LESIONES GRAVES: Chancro de grandes dimensiones y copa con 90% de ramas secas.

7. ESTADO GENERAL: Debilitado, debido a la lesión

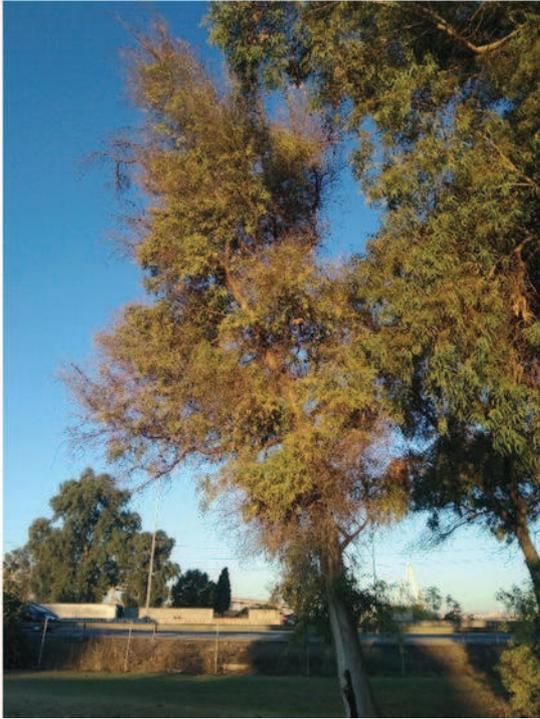
Octubre 2018

En cuanto a la biomecánica, se encuentra con una regresión del árbol debido al chancro en el tronco. Se adjuntan fotografías correspondientes a los meses de octubre de 2018 y enero de 2019, donde se observa una regresión del árbol, aumentando el porcentaje de ramas secas, hasta casi la totalidad del ejemplar. En cuanto a los daños que puede ocasionar el mismo es el más importante de todos, puesto que se encuentra en una zona de diana alta en horas concretas del día, por estar en zona de césped junto a instituto, donde se producen concentraciones de jóvenes desde el mediodía hasta la tarde.

"ÚNICO.- Autorizar el apeo de **un ejemplar de Eucalyptus camaldulensis con id nº 125.529, situado en el Parque Guadaira II (AP-59-2019). LESIONES GRAVES:** Chancro de grandes dimensiones y copa con 90% de ramas secas. **ESTADO GENERAL:** Debilitado, debido a la lesión. **OBSERVACIONES:** Es un ejemplar con una copa debilitada. En cuanto a la biomecánica, se encuentra con una regresión del árbol debido al chancro en el tronco. Se adjuntan fotografías correspondientes a los meses de octubre de 2018 y enero de 2019, donde se observa una regresión del árbol, aumentando el porcentaje de ramas secas, hasta casi la totalidad del ejemplar. En cuanto a los daños que puede ocasionar el mismo es el más importante de todos, puesto que se encuentra en una zona de diana alta en horas concretas del día, por estar en zona de césped junto a instituto, donde se producen concentraciones de jóvenes desde el mediodía hasta la tarde".
