Expediente: 450/2019

AP-233-19 a AP-234-19
AP-233-19
CAF

FICHA DE APEO DE ARBOLADO VIARIO (233/19) PARTE 2ª

ISA Formulario de Evaluación Básica de Riesgo de Arbolado

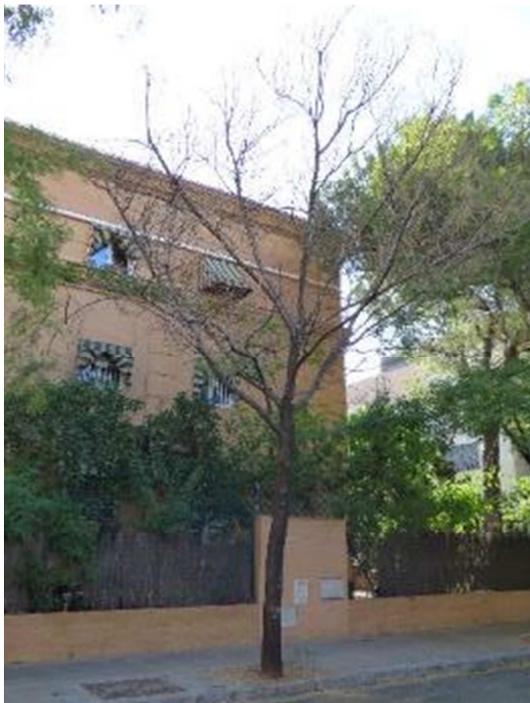
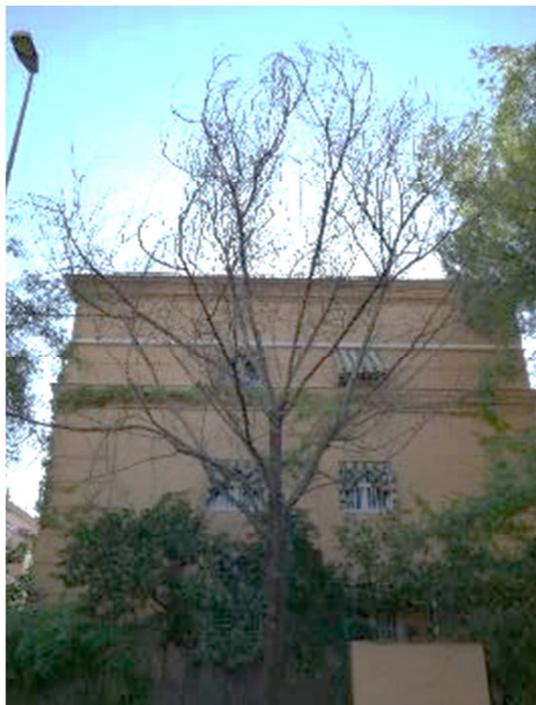
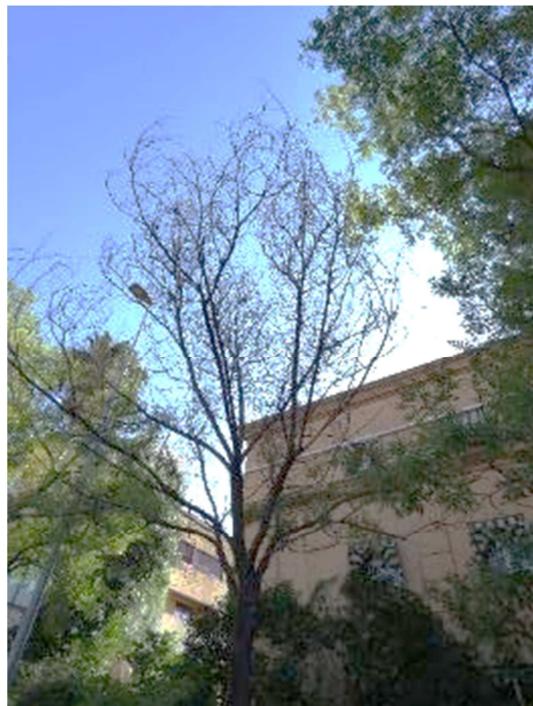
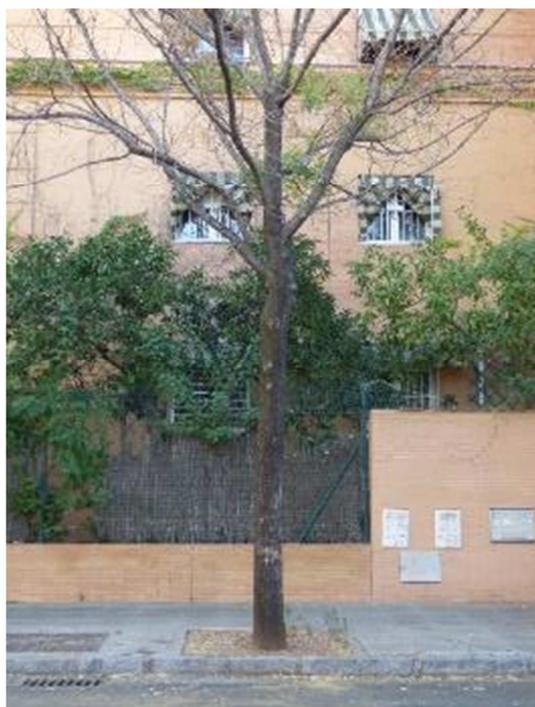
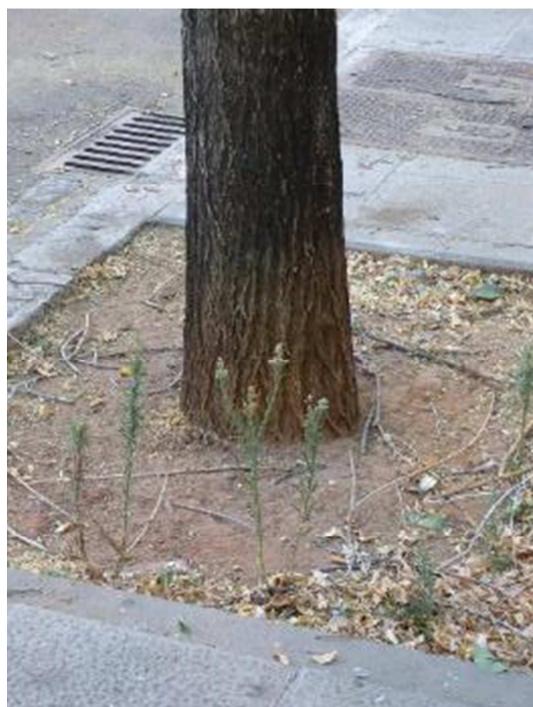
1. **FECHA:** 01/08/19
2. **SITUACIÓN:** Calle Gerardo Diego **DISTRITO:** Sur
3. **ESPECIE:** *Styphnolobium japonicum* **N ° ID:** 309
4. **P.C. (cm):** 72 **ALTURA (m):** 8 **ALCORQUE (m):** Individual cuadrado 1m²
5. **LATITUD DE ACERADO:** En zona residencial
6. **LESIONES GRAVES:** Prácticamente muerto, sólo se detectan algunos brotes poco vigorosos que suponen un 1% respecto al total de la copa. Deterioro incipiente de la madera muerta (descortezamiento, cuerpos fructíferos, pudrición...). Afección radicular.
7. **ESTADO GENERAL:** Decrépito, en estado muy avanzado de decaimiento fisiológico.
8. **OBSERVACIONES:** La fragilización y deterioro de la madera disfuncional implica el incremento de la probabilidad de fractura de ramas, fuste y debilitamiento del anclaje.
9. **FOTOGRAFÍAS:**

"ÚNICO.- Autorizar el apeo de un ejemplar de *Styphnolobium japonicum* con id nº 309, situado en la Calle Gerardo Diego (AP-233-2019). **LESIONES GRAVES:** Prácticamente muerto, sólo se detectan algunos brotes poco vigorosos que suponen un 1% respecto al total de la copa. Deterioro incipiente de la madera muerta (descortezamiento, cuerpos fructíferos, pudrición...). Afeción radicular. **ESTADO GENERAL:** Decrépito, en estado muy avanzado de decaimiento fisiológico. **OBSERVACIONES:** La fragilización y deterioro de la madera disfuncional implica el incremento de la probabilidad de fractura de ramas, fuste y debilitamiento del anclaje".
