AP-262-19
CAF

"ÚNICO.- Autorizar el apeo de un ejemplar de *Fraxinus angustifolia* con id nº 1.854, situado en la Calle Pez Espada (AP-262-2019). De acuerdo con el informe del Servicio Técnico: **LESIONES GRAVES:** Inclinación de 27º respecto a la vertical con proyección sobre vivienda adyacente. Pudrición que recorre el tronco longitudinalmente por su cara O desde el cuello a la cruz. Carpóforos viejos probablemente del género *Inonotus*. Cavidad a nivel de cuello, notable al testeo con martillo de teflón. **ESTADO GENERAL:** El estado fisiológico, asociado al vigor, es normal. Hecho que aumenta la posibilidad de fallo, al tratarse de una estructura que continuará perdiendo capacidad de soporte conforme avance la afección fúngica según pase el tiempo. **OBSERVACIONES:** Debido a la incapacidad del ejemplar de consolidar defectos, y a pesar de que el nivel de riesgo es bajo por sus dimensiones y el nivel de diana que se le asocia, se recomienda su apeo por criterios de gestión".

SOLICITUD DE APEO DE ARBOLADO VIARIO (AP-xxx-19) PARTE 2ª

FICHA DE INSPECCIÓN DE VALORACIÓN DE RIESGO DE ARBOLADO

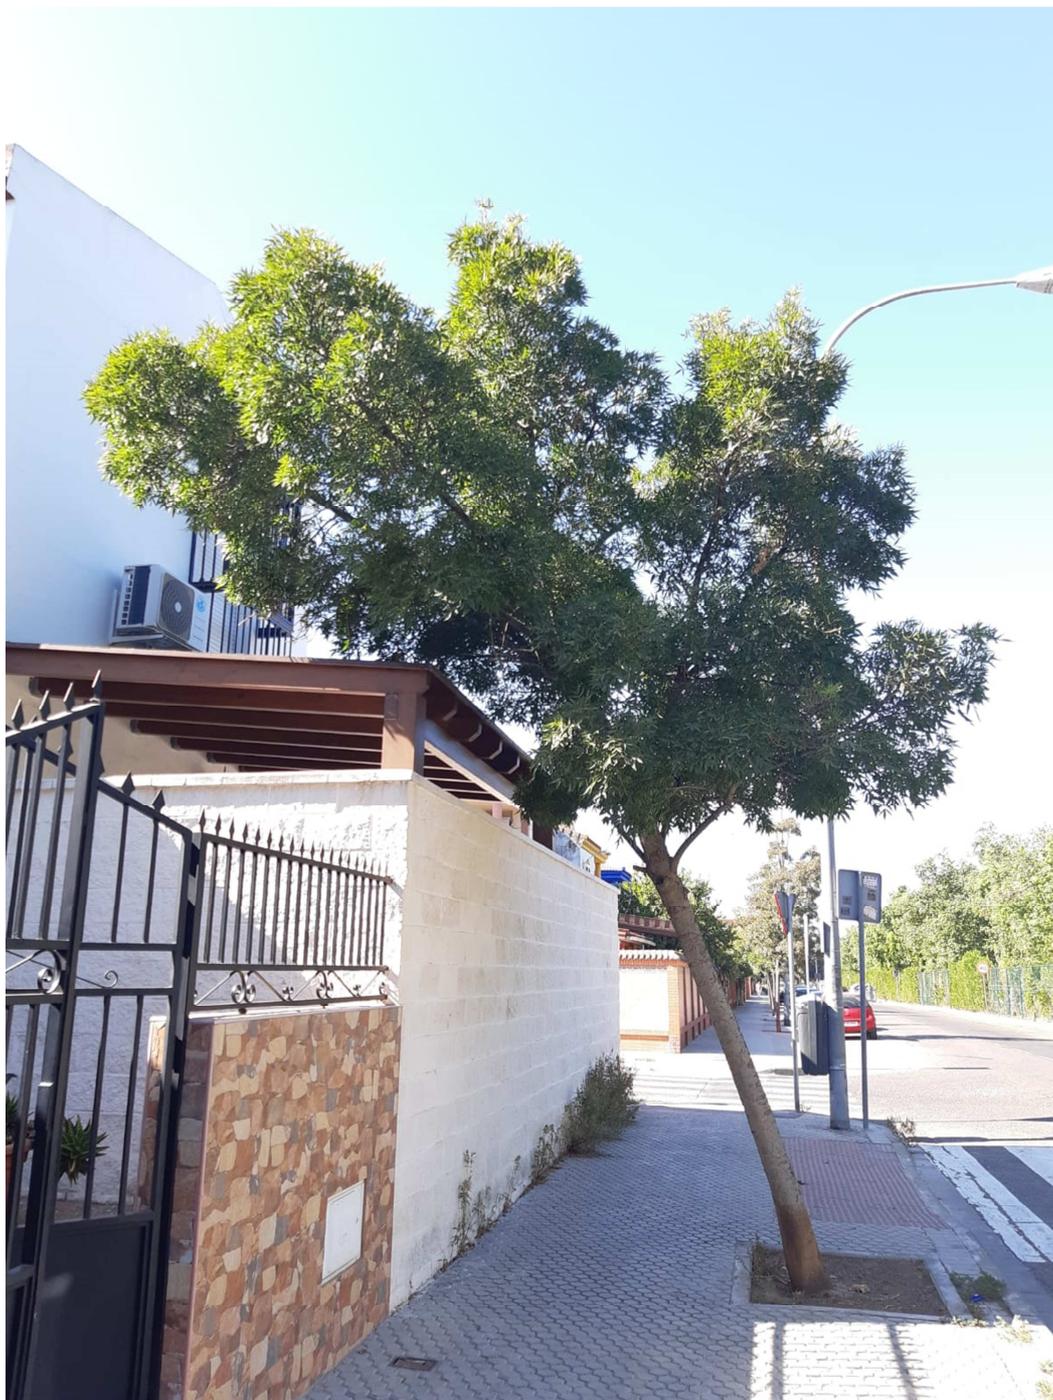
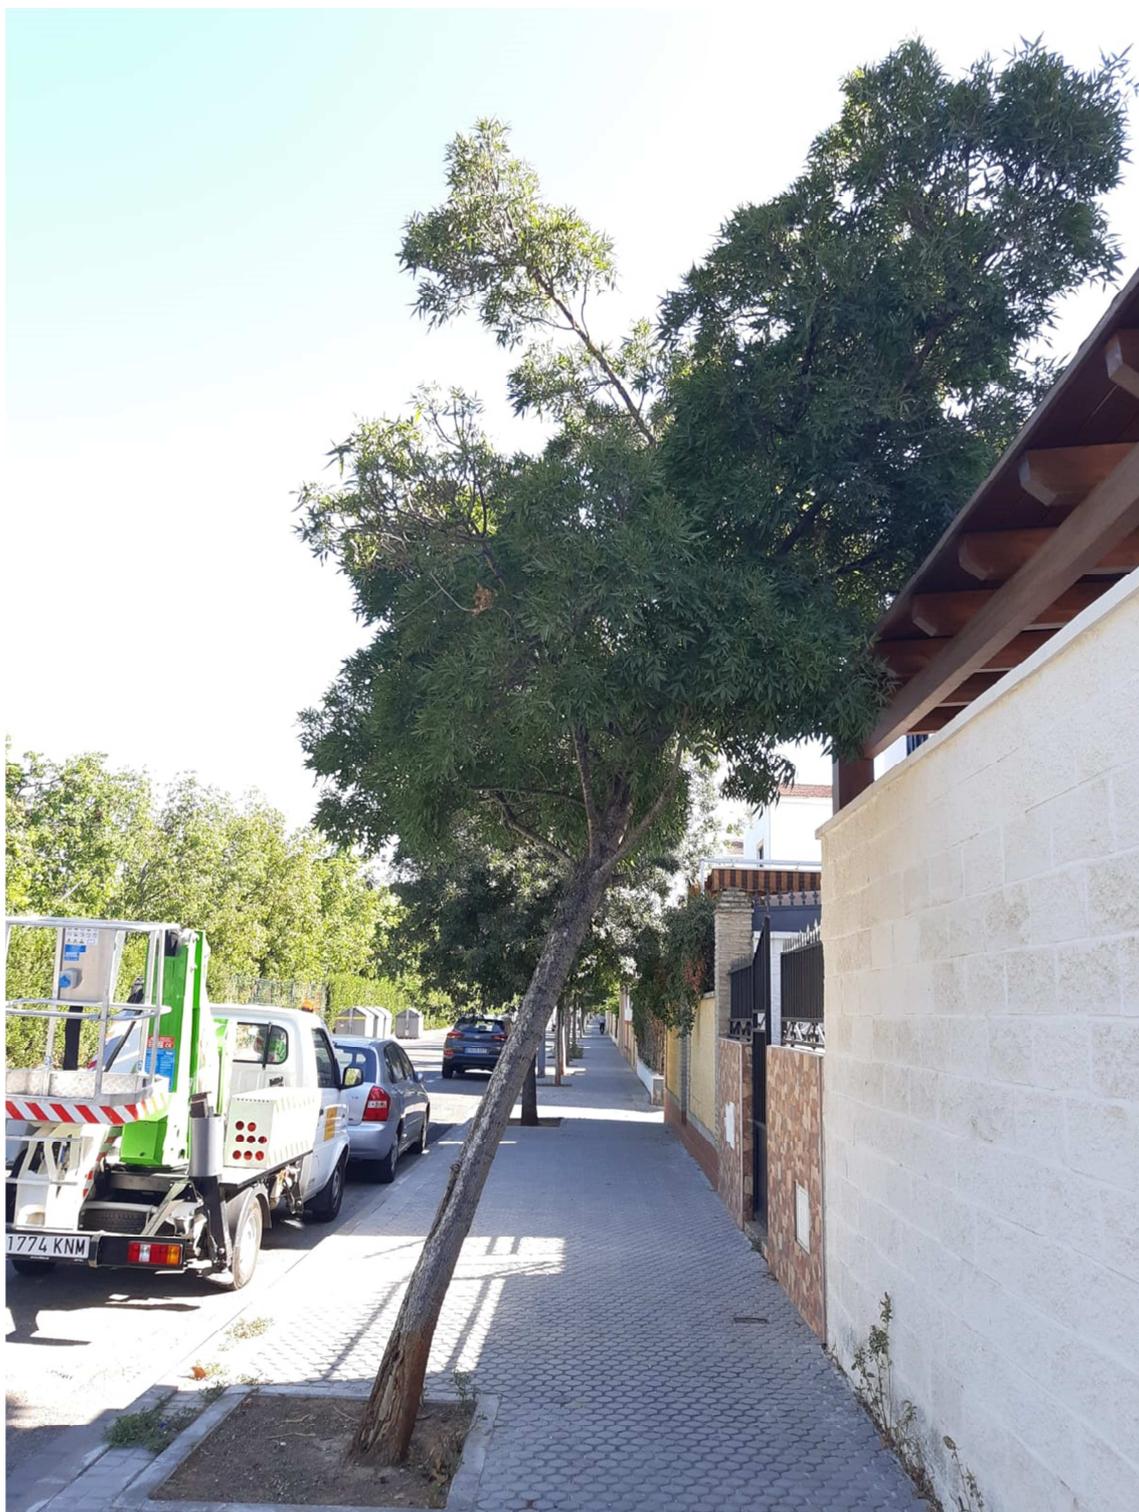
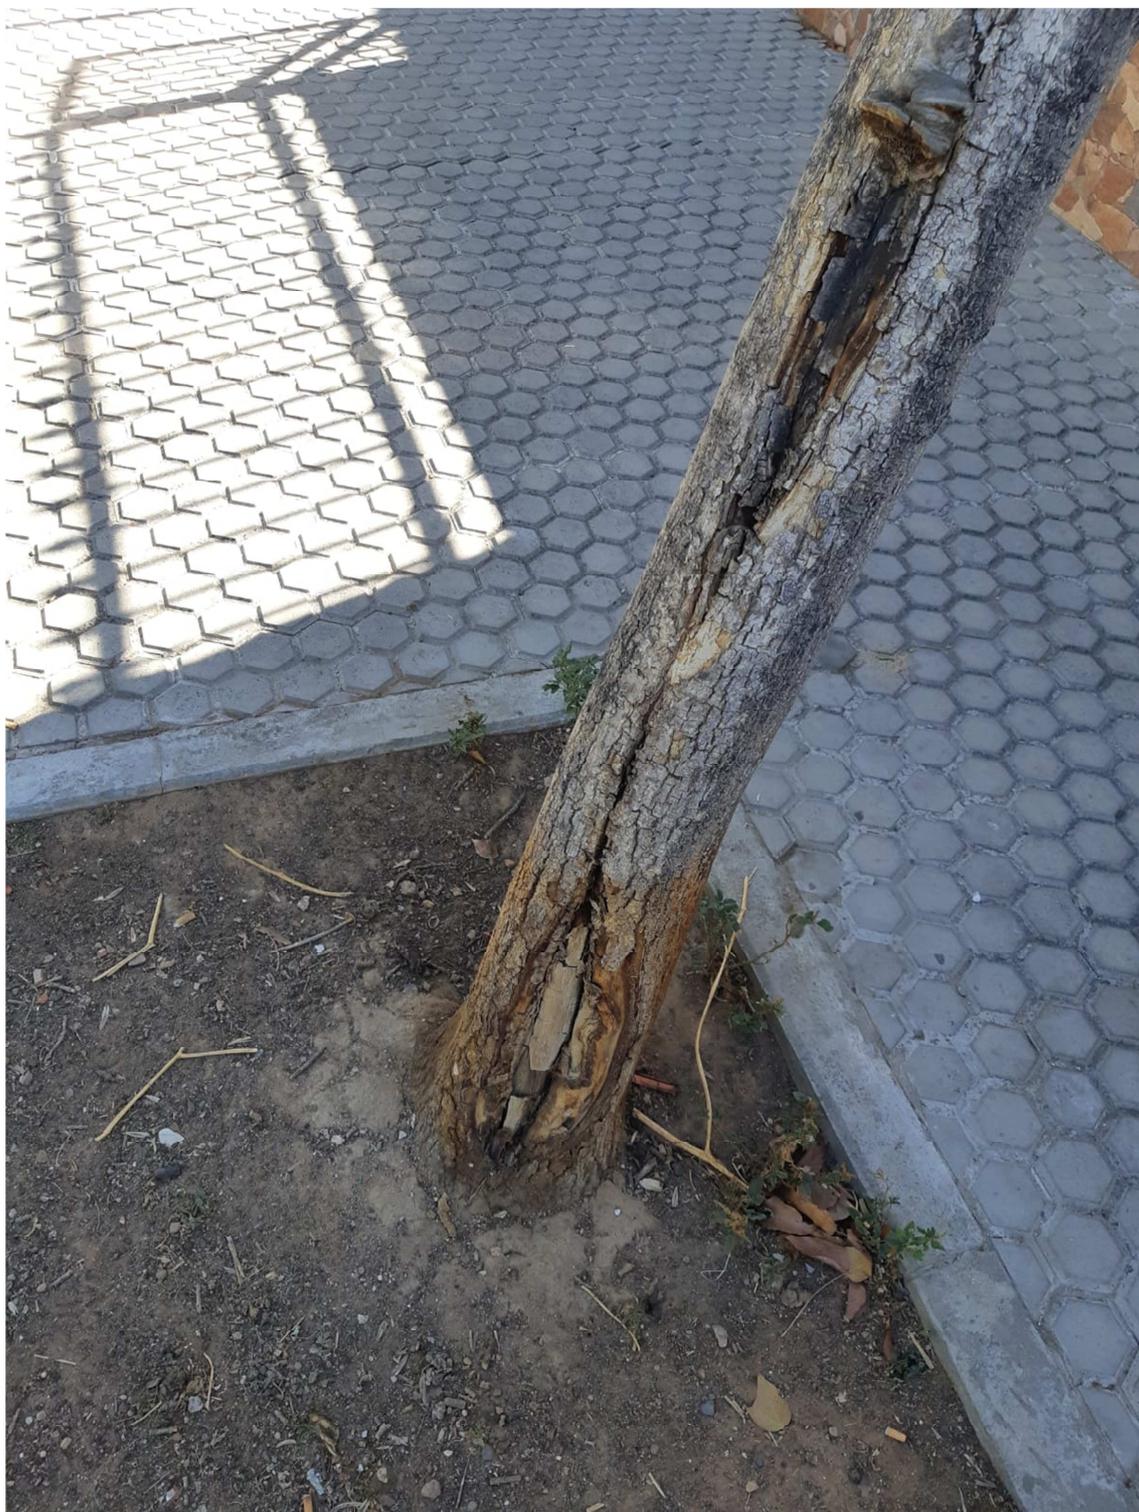
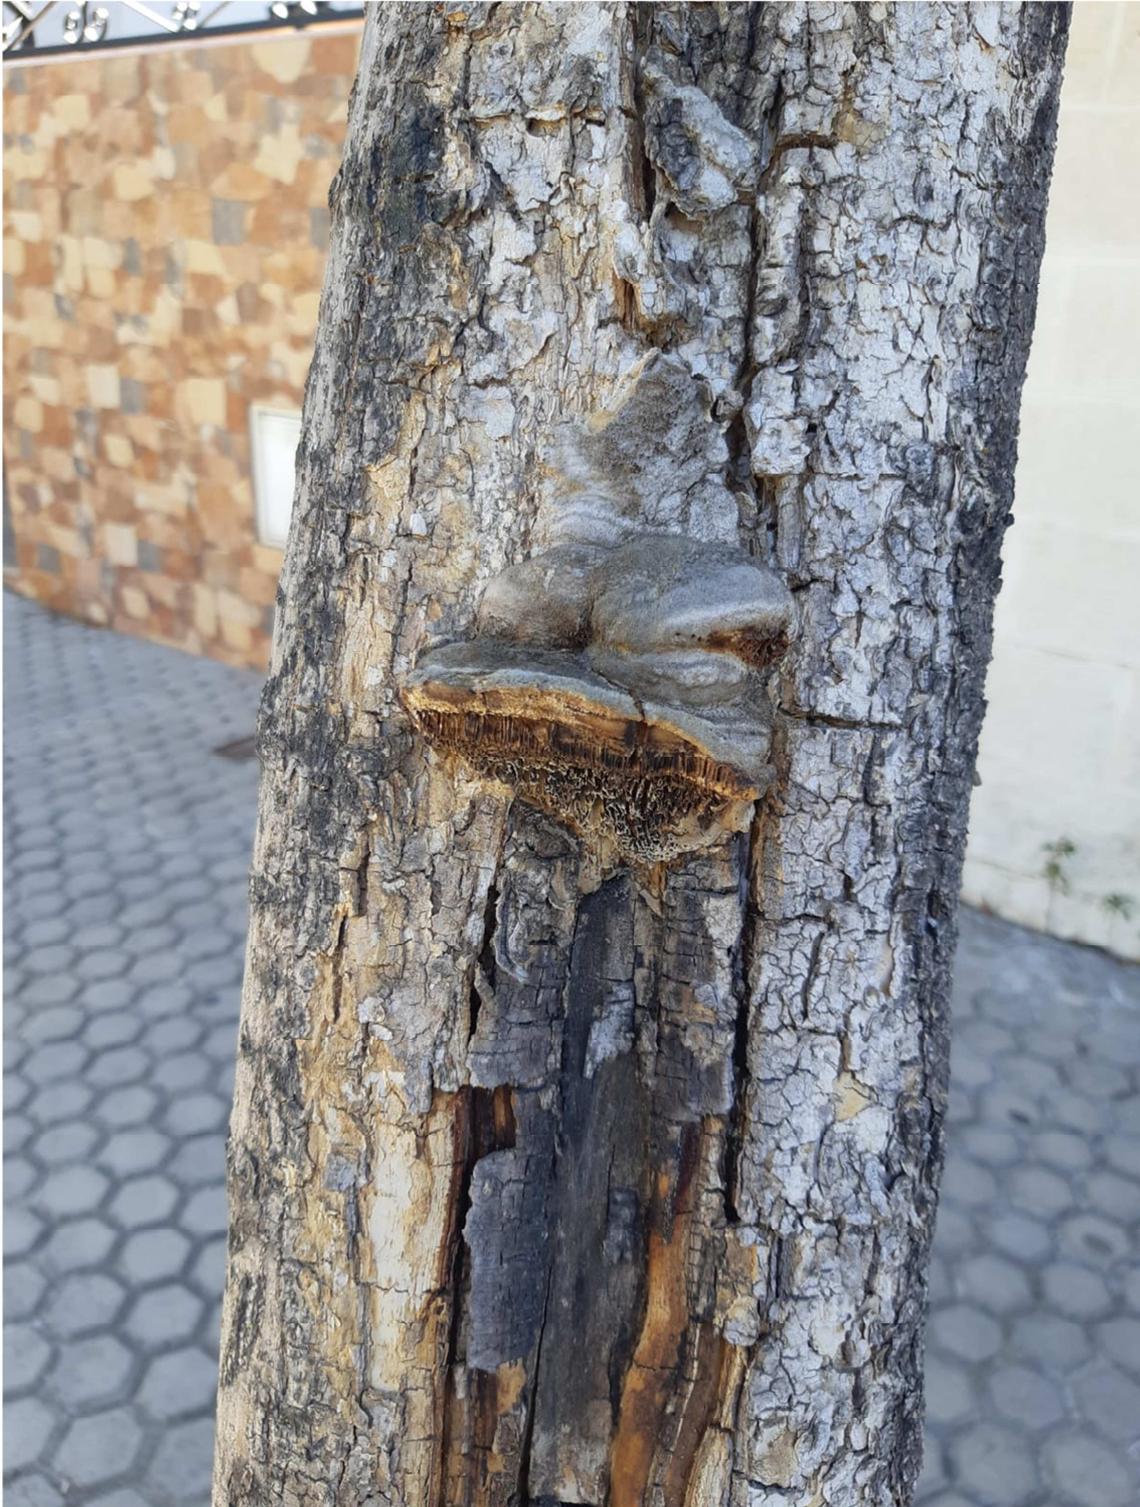
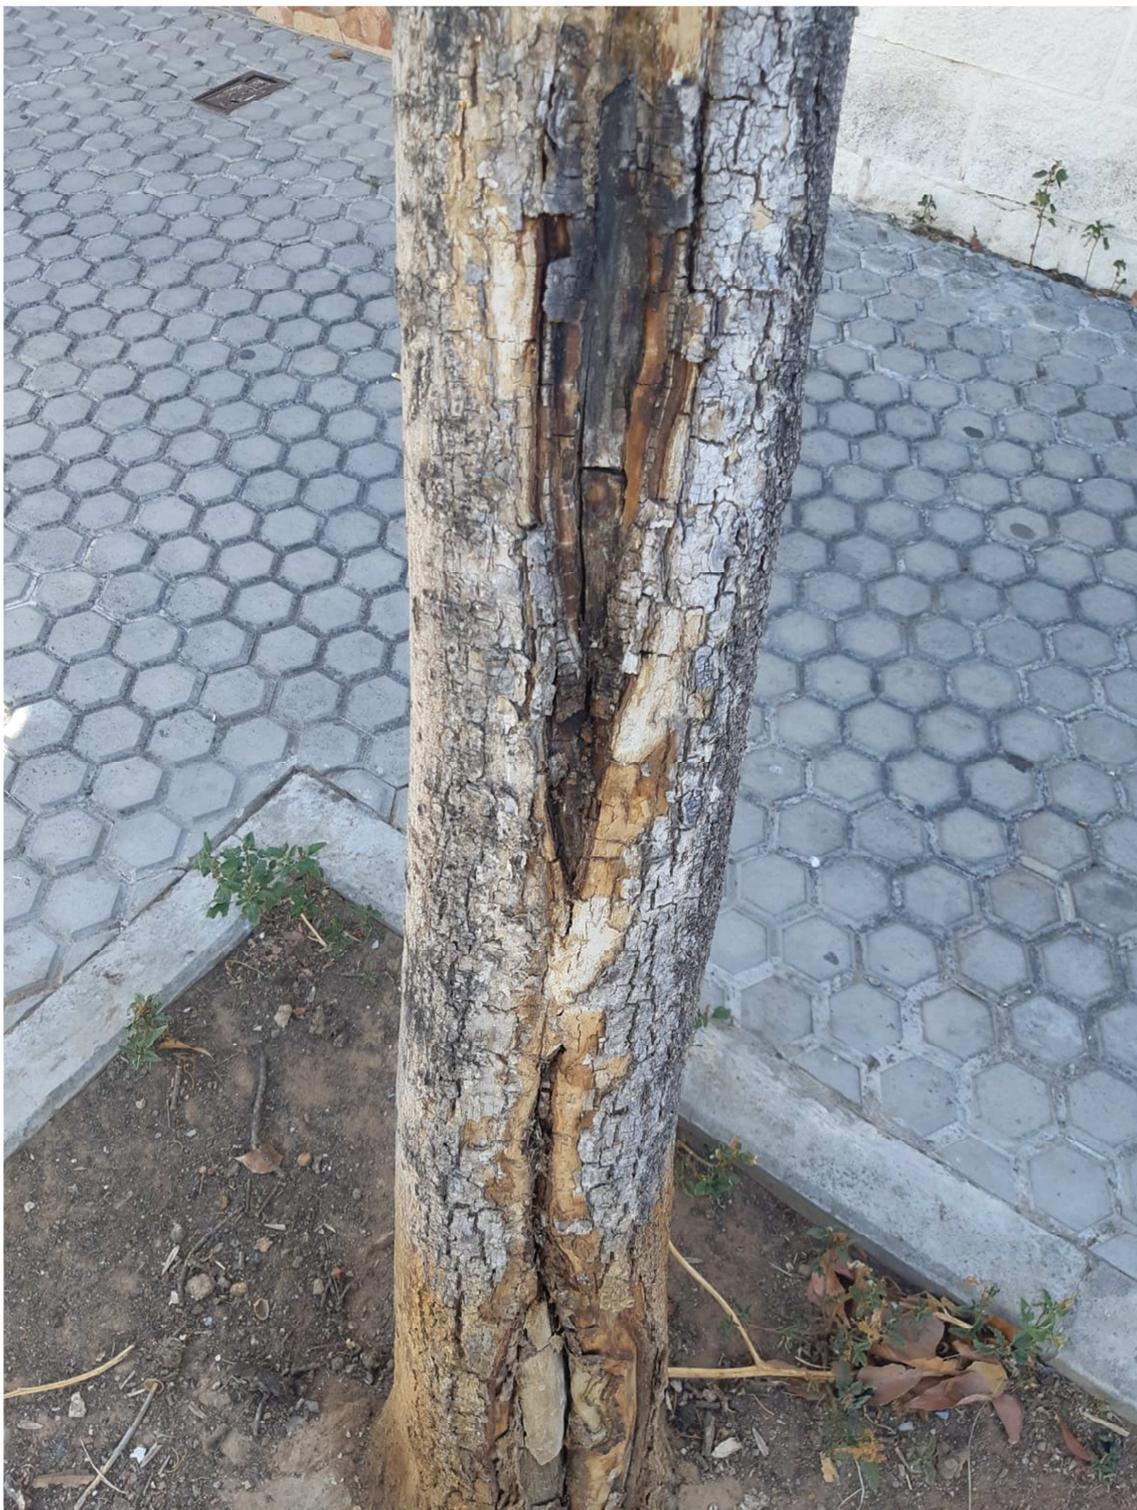
12. FOTOGRAFÍAS:

7. **ALCORQUE (m):** 1 x 1
8. **LATITUD DE ACERADO(m):** 2'5
9. **LESIONES GRAVES:**
 - Inclinación de 27° respecto a la vertical con proyección sobre vivienda adyacente.

- Pudrición que recorre el tronco longitudinalmente por su cara O desde el cuello a la cruz.
 - Carpóforos viejos probablemente del género *Inonotus*.
 - Cavidad a nivel de cuello, notable al testeo con martillo de teflón.

10. **ESTADO GENERAL:**
 - El estado fisiológico, asociado al vigor, es normal. Hecho que aumenta la posibilidad de fallo, al tratarse de una estructura que continuará perdiendo capacidad de soporte conforme avance la afección fúngica según pase el tiempo.

11. **OBSERVACIONES:**
 - Debido a la incapacidad del ejemplar de consolidar defectos, y a pesar de que el nivel de riesgo es bajo por sus dimensiones y el nivel de diana que se le asocia, se recomienda su apeo por criterios de gestión.

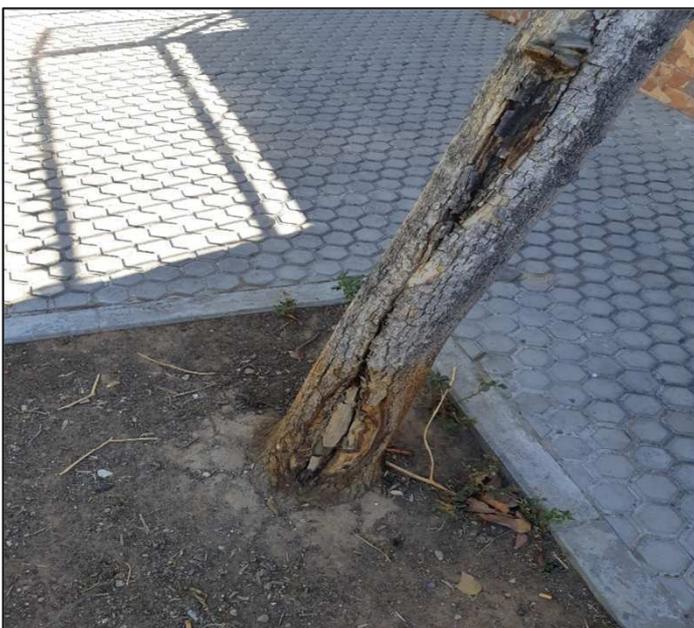
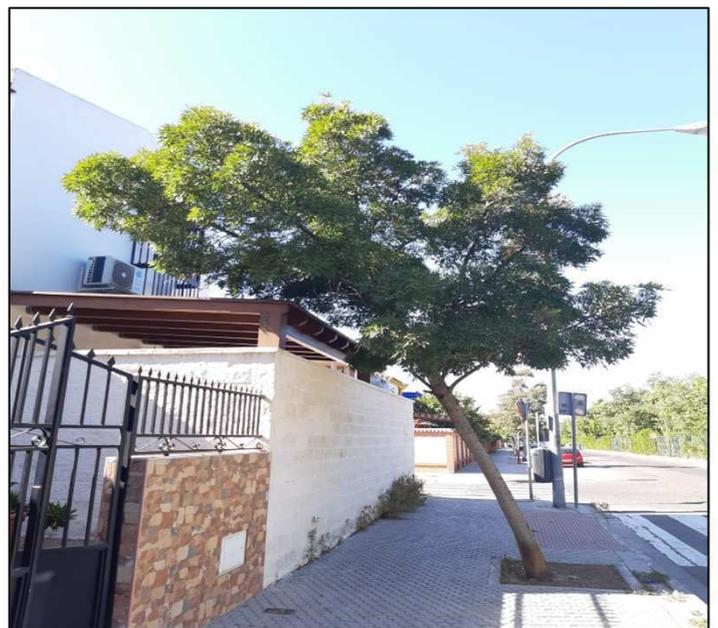
IMÁGENES

Ejemplar con inclinación generalizada de unos 27º respecto a la vertical con proyección hacia el E. En su cara O, proceso de pudrición intenso con duramen expuesto y degradado recorriendo el tronco

ACTUACIÓN PROPUESTA 1:	No actuar		
PRIORIDAD:	Programada	NIVEL DE RIESGO RESIDUAL (1):	Bajo
ACTUACIÓN PROPUESTA 2:	Tala por criterios de gestión		
PRIORIDAD:	Programada	NIVEL DE RIESGO RESIDUAL (2):	
FRECUENCIA REVISIÓN:	Bianual	FECHA PRÓXIMA REVISIÓN:	23/08/2021
PASA A F2:	No	E.V.A ALTURA:	No
REVISAR TRAS EMA:	No	INCIDENCIA:	No
		NIVEL DE RIESGO RESIDUAL:	Bajo
