Expediente 9/2019

AP-350-2019
CAF

FICHA DE APEO DE ARBOLADO VIARIO (350/19) PARTE 2ª

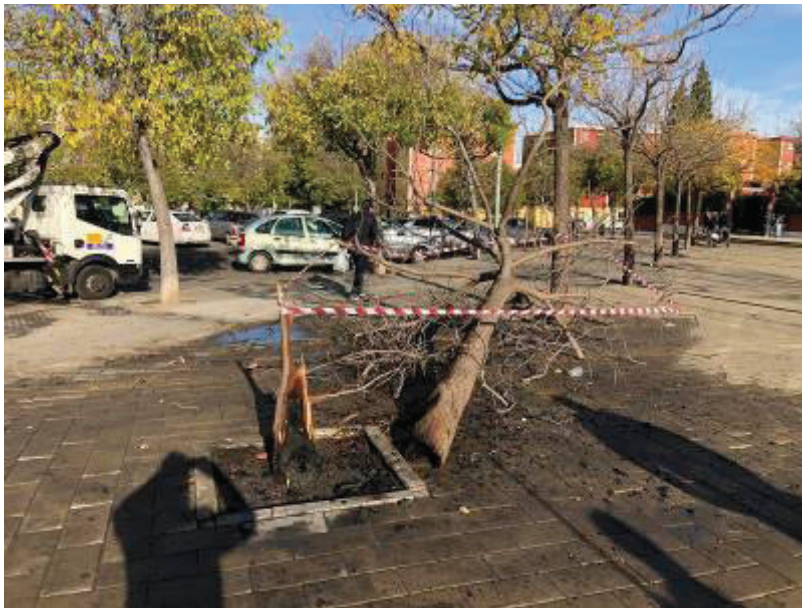
1. **FECHA:** 25/11/19
2. **SITUACIÓN:** Plaza Doctor Andreu Urra **DISTRITO:** Cerro Amate
3. **ESPECIE:** *Melia azedarach* **Nº ID:** 331
4. **P.C. (cm):** 97 **ALTURA (m):** 7 **ALCORQUE (m):** Alcorque cuadrado individual
5. **LATITUD DE ACERADO:** Plaza peatonal.
6. **LESIONES GRAVES:** Fractura intencionada del tronco a 30cm del suelo. La rotura se produce a partir de la quema de la madera del fuste, mediante fuego provocado en el alcorque.
7. **ESTADO GENERAL:** Antes de la incidencia, el árbol presentaba porte estructurado y vitalidad media.
8. **OBSERVACIONES:** Se procede a la retirada de restos y limpieza de la zona.
9. **FOTOGRAFÍAS:**
