**Expediente: 545/2019**

AP-363-19  
ALDV

## SOLICITUD DE APEO DE ARBOLADO VIARIO (AP-363-19) PARTE 2ª

1. **FECHA:** 13 de diciembre 2019
2. **SITUACIÓN:** Calle Álvar Núñez Cabeza de Vaca.
3. **Distrito:** San Pablo – Santa Justa.
4. **ESPECIE:** *Robinia pseudoacacia*

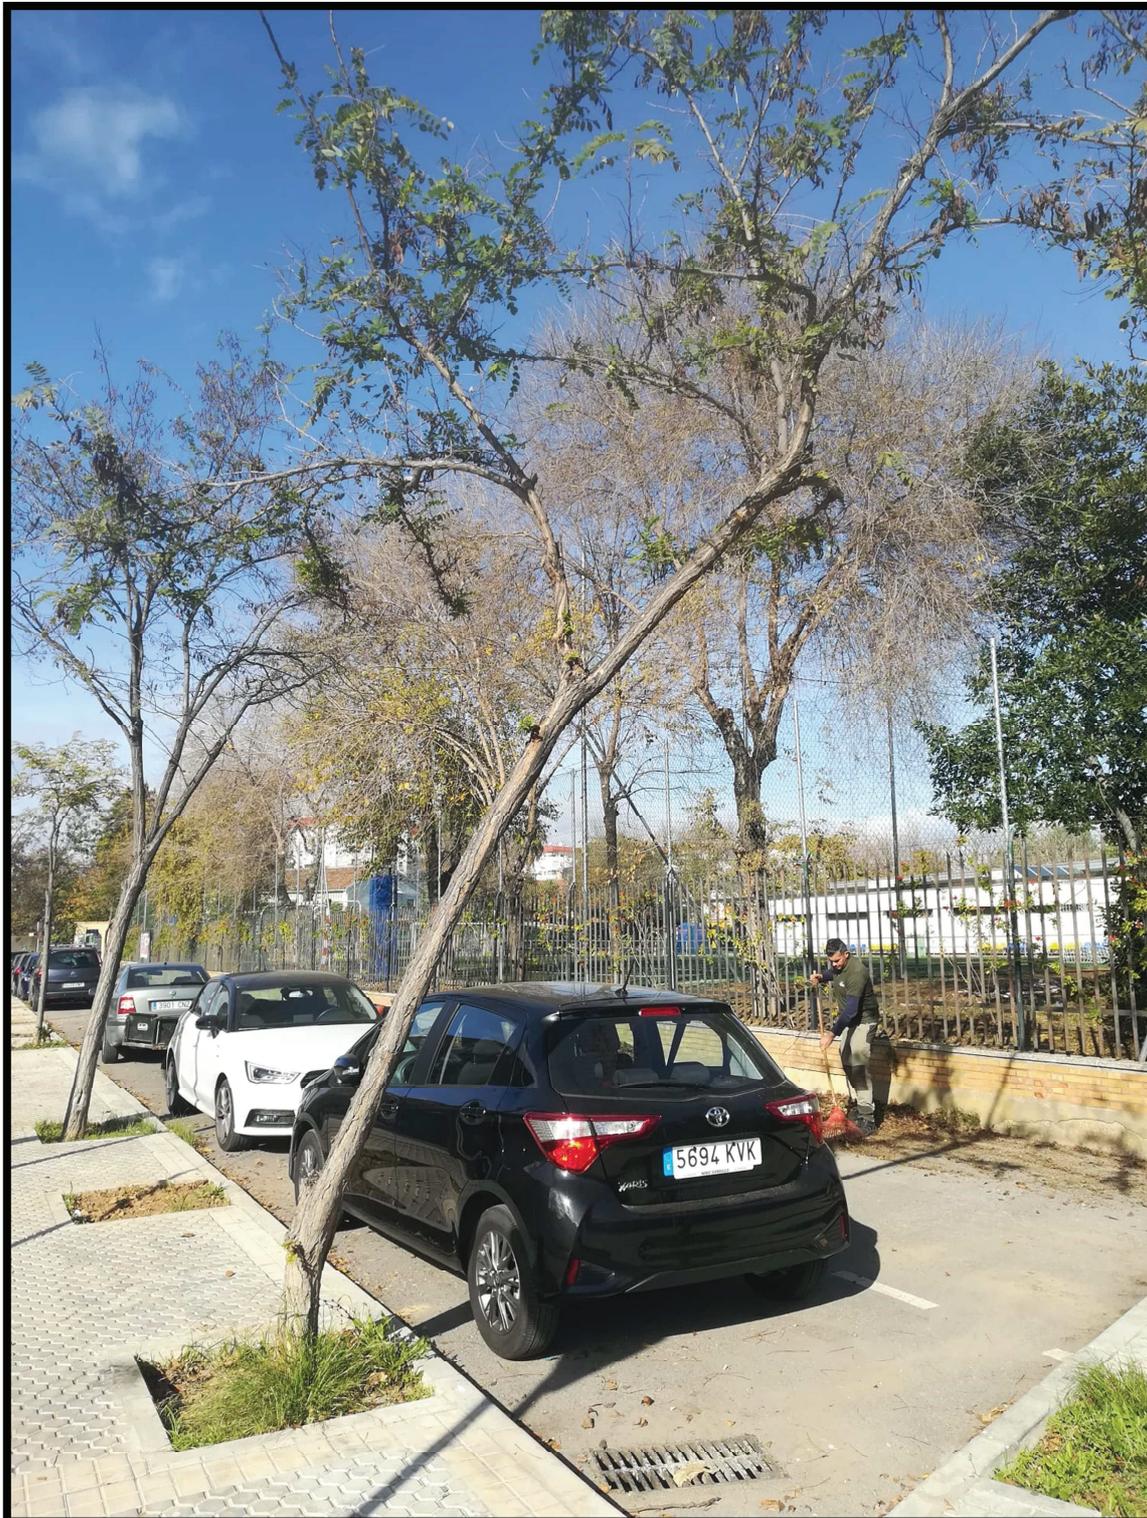
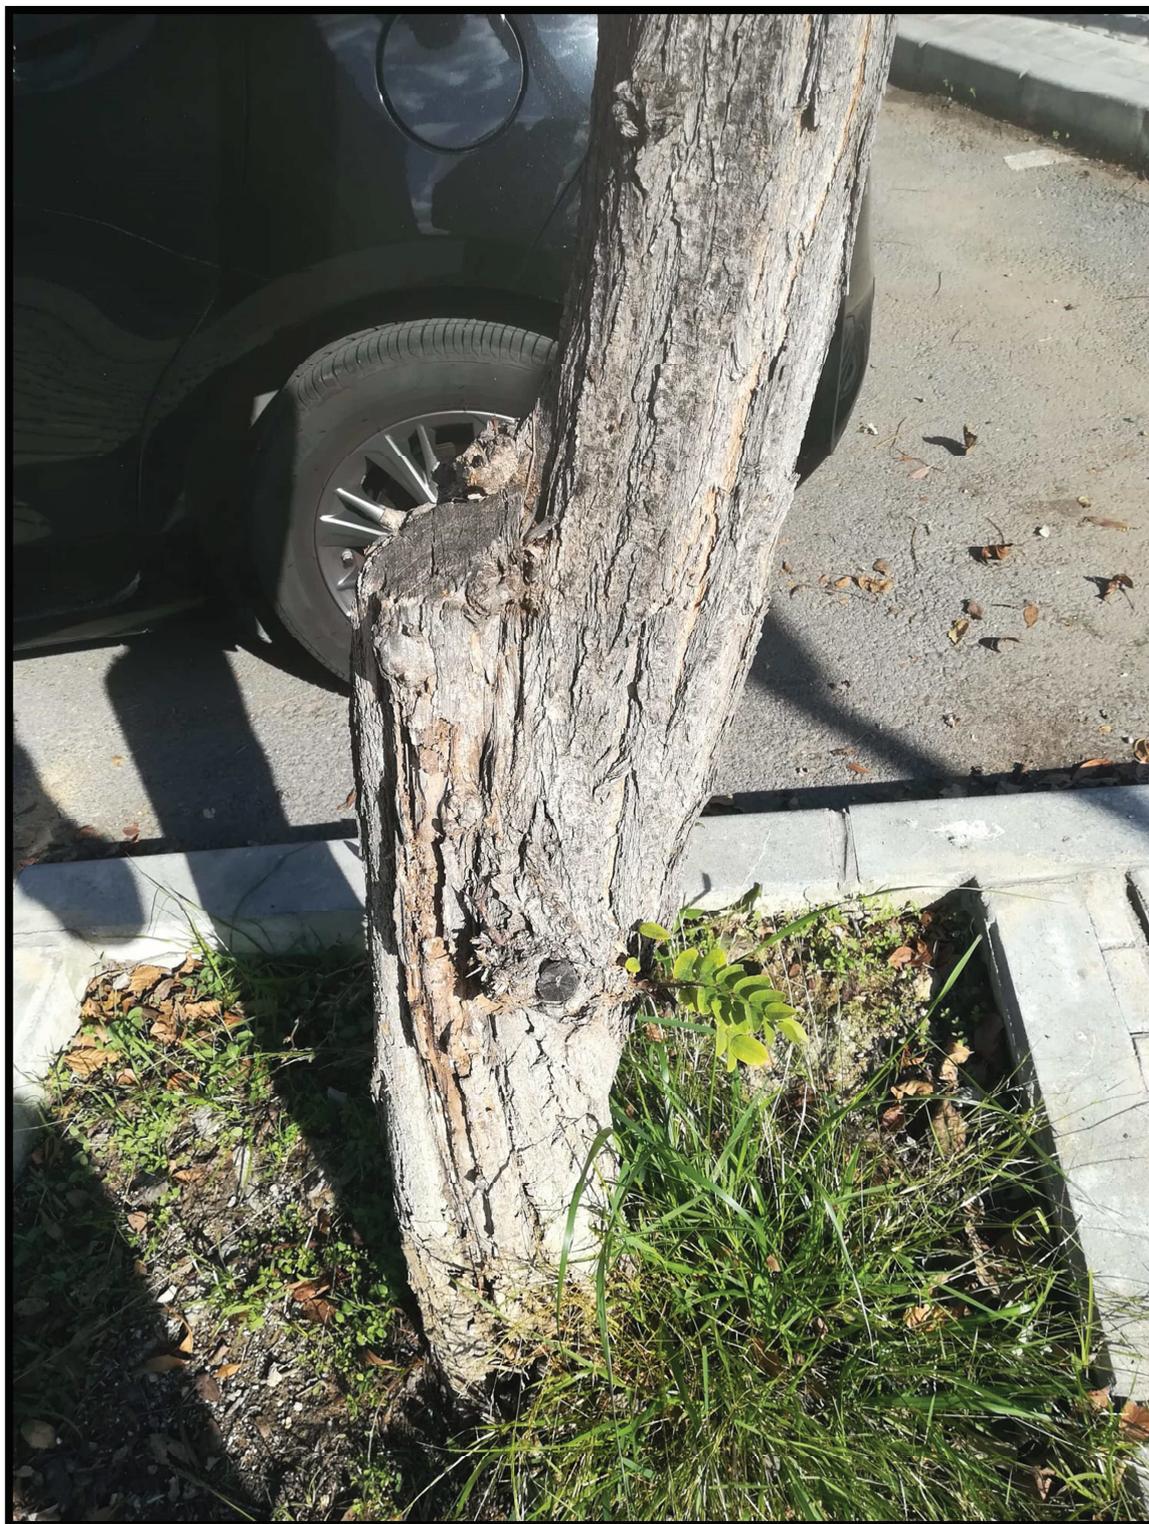
**12. FOTOGRAFÍAS:**

5. **P.C. (c.m):** 36
6. **ALTURA (m):** 5
7. **ALCORQUE (m):** 1 x 1
8. **LATITUD DE ACERADO(m):** -
9. **LESIONES GRAVES:**
  - Inclinación de 25º respecto de la vertical con proyección este.

- Grieta en base del tronco, afectando a la zona de tracción de la inclinación.
  - Afección, probablemente fúngica, en tronco. En *Robinia pseudoacacia*, suelen estar relacionadas con colapsos en tronco, por pudriciones internas.

10. **ESTADO GENERAL:**
  - El estado fisiológico, asociado al vigor, es deficiente. Hecho que aumenta la posibilidad de fallo, por la disminución de capacidad mecánica del tronco.

11. **OBSERVACIONES:**
  - Se recomienda el apeo del ejemplar por su poca probabilidad de consolidar los fallos que presenta.
  - A pesar de los fallos, debido a las dimensiones contenidas del ejemplar, podría mantenerse algo más de tiempo, con el debido control. Sin embargo, ya que está prevista la renovación del arbolado de la calle próximamente, incluir la sustitución de éste ejemplar en ella. Por un ejemplar sin problemas de anclaje y mantenimiento, que el actual probablemente sí que vaya a generar.
