Expediente 9/2019

AP-361-2019
ALDV

FICHA DE APEO DE ARBOLADO VIARIO (361/19) PARTE 2ª

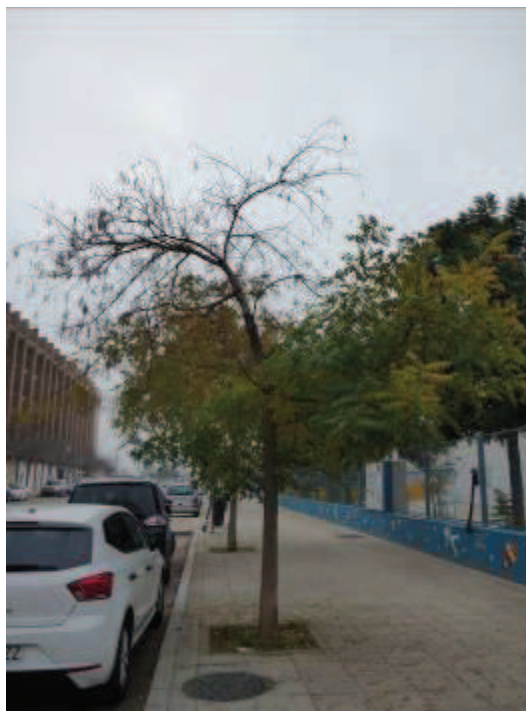
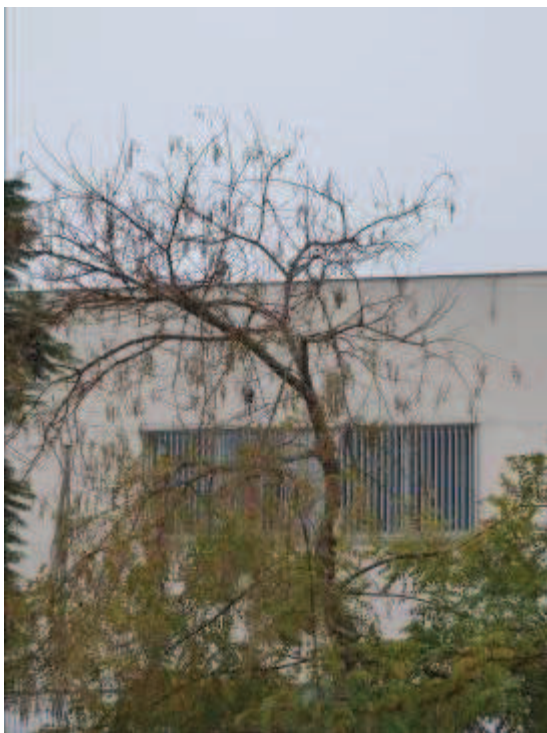
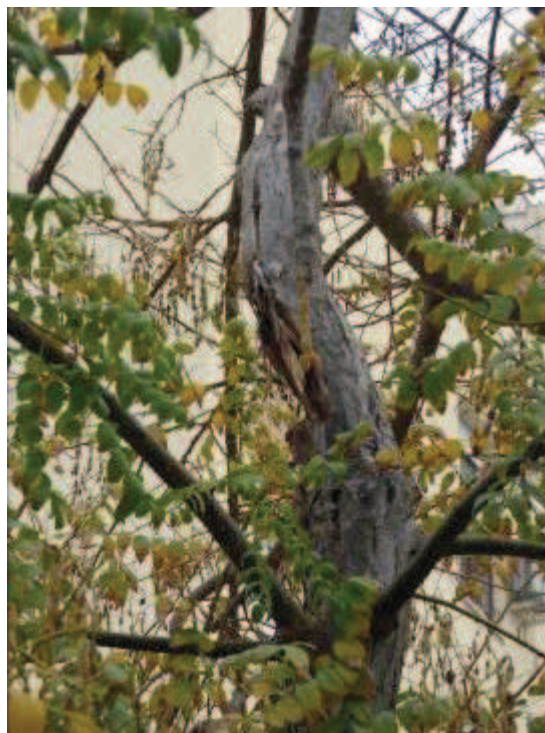
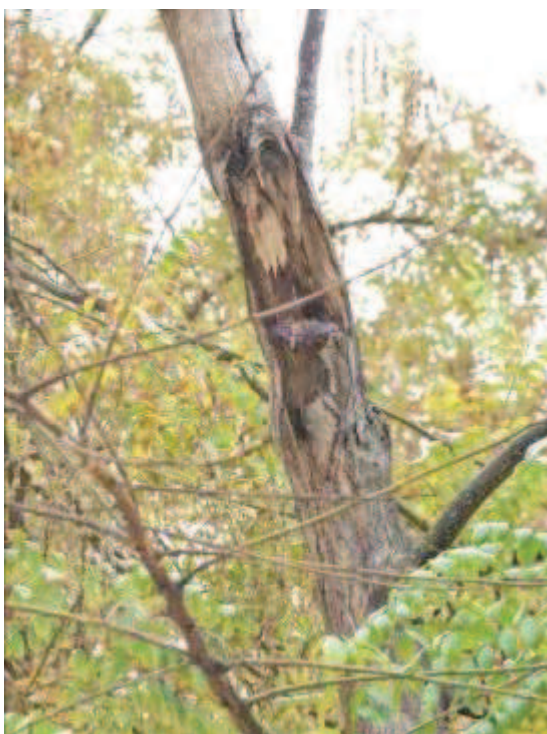
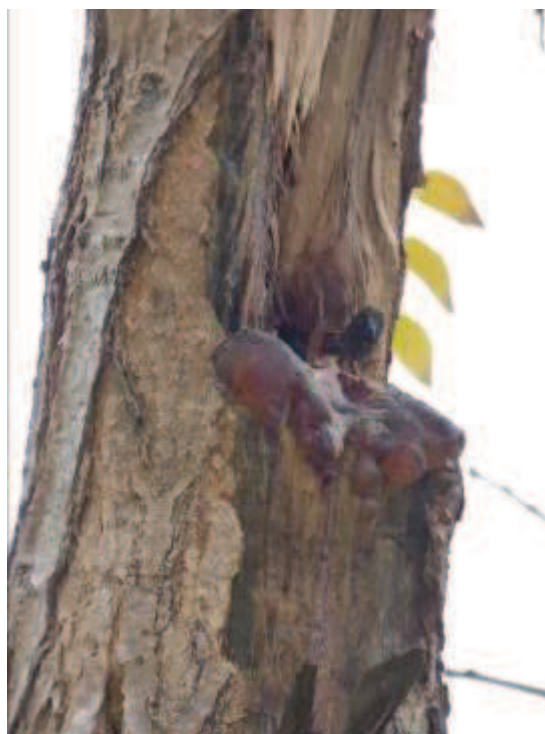
9. **FOTOGRAFÍAS:**

5. **LATITUD DE ACERADO:** Acerado, aparcamiento en línea y entrada a C.P. Marie Curie
6. **LESIONES GRAVES:** Copa seca, compuesta por un único eje principal debido al antiguo desgarro del otro eje primario codominante. El brazo remanente presenta una grave pérdida de sección transversal en la zona de la herida y avanzada pudrición de la madera a partir de ese punto, lo que ha provocado el irreversible declive fisiológico del ejemplar. Brotación epicórmica, poco vigorosa, en todo el tronco desde el suelo hasta 2m de altura (nivel de la antigua cruz principal).

7. **ESTADO GENERAL:** Decrépito, solo escasos rebrotes funcionales en el fuste, de naturaleza adventicia. Desestructurado tras la incidencia, quedando un único eje principal en copa y una grave lesión de desgarro.

8. **OBSERVACIONES:** Riesgo inminente de fractura del eje, remanente en copa, sobre acerado, con proyección de impacto en la puerta de entrada al colegio.
