**Expediente: 25/2019**

AP-949-18  
MSB

**FICHA DE SOLICITUD APEO DE ARBOLADO ZONA VERDE (949-2018) 2ª PARTE**

# Formulario de Evaluación Básica de Riesgo de Arbolado

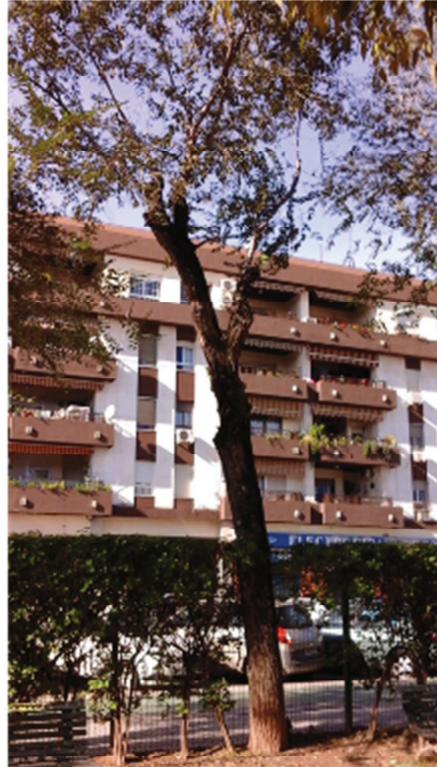
Olmo pumila de unos 20 años algo inclinado, con un fuerte desmochado practicado hace varios años. Con cruz elevada, presenta graves pudriciones activas en tronco con cavidades y en las heridas practicadas con el desmochado. Cancros y madera vista en primarias. Emisión de débiles chupones tras desmochado no consolidado, inserciones superficiales e inestables. Escasa vitalidad y rala copa.

Vista general del árbol, desmoche.

Se recomienda su apeo y retirada de restos.

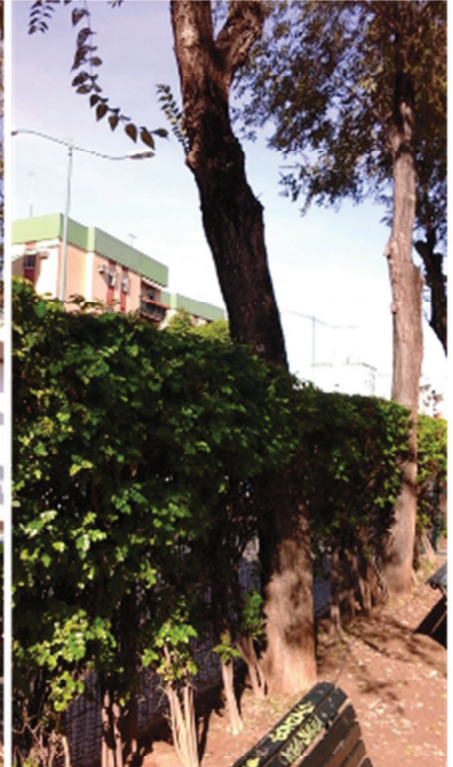
Detalle inclinación del tronco que se apoya sobre el vallado

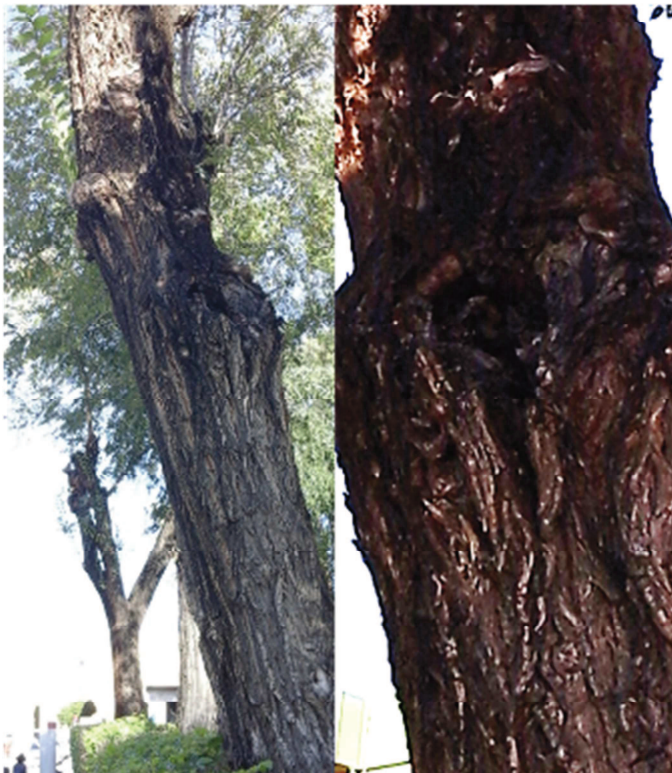
Importante heridas y pudriciones con cavidades a lo largo del tronco

Tras la evaluación visual y determinación posterior del nivel de riesgo basada en las Fichas ISA, el posible fallo por rotura de tronco por encima suelo, se clasifica como de RIESGO ALTO para peatones.

Detalle canchales, abultamientos y cavidad en tronco

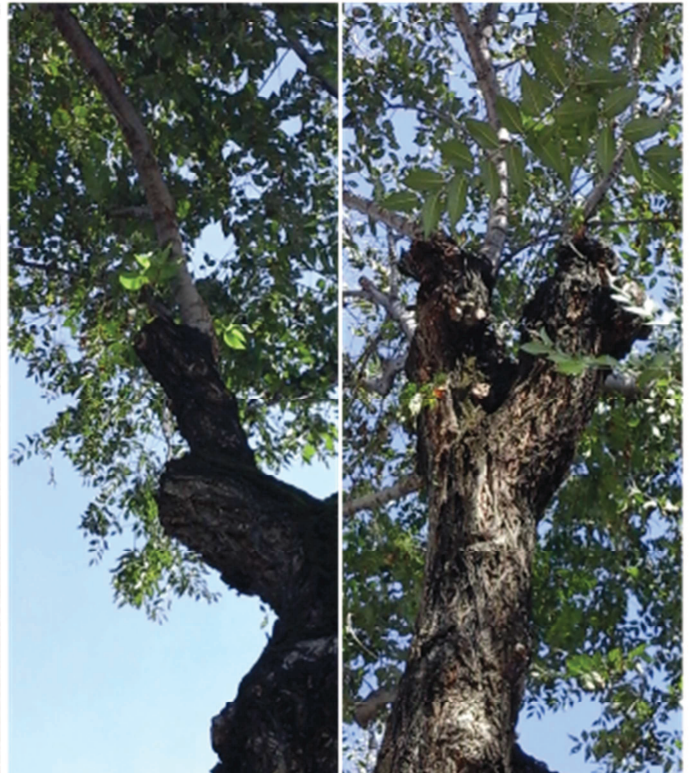
Detalle canchales y cavidades en cortes de poda, y estructura secundaria sobre desmochado no consolidado
