Expte: 1/2019
MSB

La Junta de Gobierno de la Ciudad de Sevilla, y por delegación, el Director General de Medio Ambiente, Parques y Jardines, mediante **RESOLUCIÓN** de fecha 14 de enero de 2019, se ha servido decretar lo siguiente:

FICHA DE APEO DE ARBOLADO VIARIO (AP1/19) PARTE 2ª

ISA Formulario de Evaluación Básica de Riesgo de Arbolado

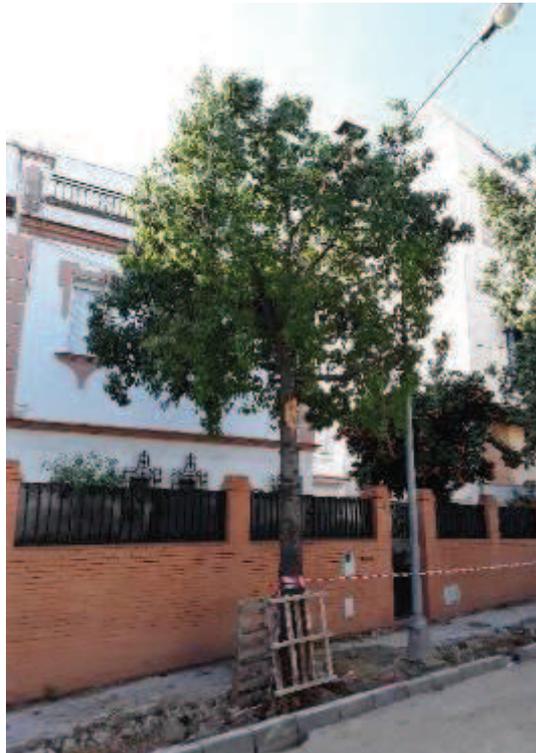
9. **FOTOGRAFÍAS:**

5. **LATITUD DE ACERADO:** Sobre acerado, junto a viviendas y calzada.
6. **LESIONES GRAVES:** Cortes y desgarros de raíces de diámetro mayor a 5cm a nivel del cuello radicular en todo el perímetro del anclaje, quedando éste severa e irreversiblemente comprometido a nivel mecánico y fisiológico. Misma situación y riesgo de colapso de los ejemplares maduros de esta especie afectados por la obra de repavimentación del acerado de la calle, dadas sus dimensiones, edad fenológica, amplitud del plato radicular eliminado y diámetro de las raíces seccionadas. Desgarro en eje principal por impacto de retroexcavadora sobre rama secundaria.

7. **ESTADO GENERAL:** Alta probabilidad de vuelco sobre viviendas, acerado y/o calzada.
8. **OBSERVACIONES:** Especie con tendencia al desarrollo de pudriciones radiculares y con numerosos antecedentes de vuelco aún en ejemplares aparentemente sanos. Los daños registrados aumentan significativamente la probabilidad de fallo. Actualmente no es posible garantizar la estabilidad estructural del árbol, y se espera un agravamiento de la debilidad radicular a corto plazo a causa de la evolución de pudriciones a partir de las lesiones infringidas por la maquinaria de obra.

Notas, explicaciones, descripciones:
 Árbol maduro, vitalidad media, sin afecciones foliares relevantes. Las obras de repavimentación del acerado circundante y mejora del alcorque, han provocado daños irreversibles en el sistema radicular, con cortes y desgarros de raíces de más de 5cm de diámetro demasiado cerca del cuello, prácticamente a ras de la base del tronco. Estas lesiones son muy graves y comprometen irrevocablemente la estabilidad del anclaje. Se espera un rápido agravamiento de la debilidad radicular actual, dada la tendencia de la especie a desarrollar pudriciones a este nivel, y su escasa capacidad de compartimentación de la madera afectada. Desgarro de rama secundaria con lesión en el eje principal, dañando la albura.

Propuestas de actuación:
 Copa y tronco del ejemplar se encuentran equilibrados, pero constituyen una carga inasumible dada su envergadura y la amplitud del plato radicular eliminado por la maquinaria excavadora, ambos factores asociados a la etapa de desarrollo y edad fenológica de este ejemplar, de manera que no se puede garantizar la integridad estructural, valorándose este árbol como muy peligroso por el elevado riesgo de vuelco y la probabilidad de impacto sobre la diana; además se prevé el empeoramiento de la situación actual a corto plazo por las afecciones de la madera expuesta y desgarrada en las heridas. Considerando la inviabilidad de actuaciones destinadas tanto a disminuir la carga sobre las raíces remanentes (reducción de copa), como a reforzar el anclaje mediante sistemas externos de sustentación artificial o de fijación al suelo, se recomienda el apeo del ejemplar y su sustitución por una especie más adecuada a la ubicación, en lo referente al desarrollo de raíces superficiales y a diámetro de copa, para evitar nuevas interferencias con acerado y viviendas.

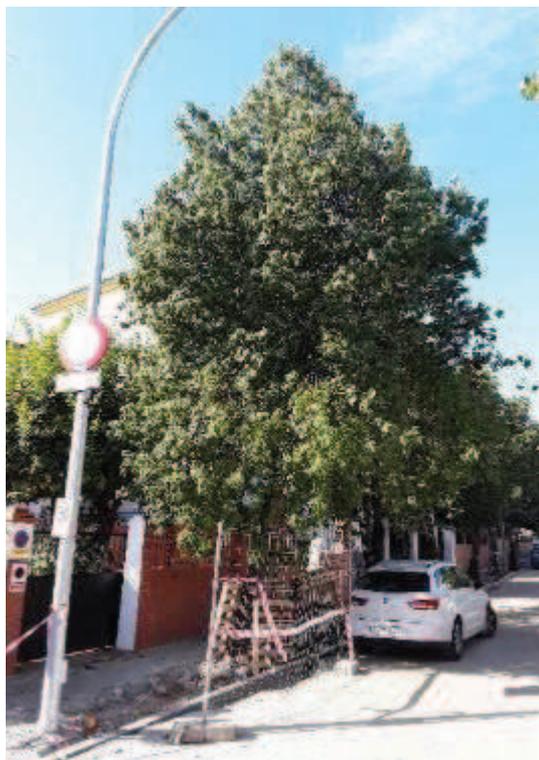
9. **FOTOGRAFÍAS:**

5. **LATITUD DE ACERADO:** Sobre acerado, junto a viviendas y calzada.
6. **LESIONES GRAVES:** Cortes y desgarros de raíces de diámetro mayor a 5cm a nivel del cuello radicular en todo el perímetro del anclaje, quedando éste severa e irreversiblemente comprometido a nivel mecánico y fisiológico. Misma situación y riesgo de colapso de los ejemplares maduros de esta especie afectados por la obra de repavimentación del acerado de la calle, dadas sus dimensiones, edad fenológica, amplitud del plato radicular eliminado y diámetro de las raíces seccionadas. Desgarros en ramas secundarias por impacto de retroexcavadora.

7. **ESTADO GENERAL:** Alta probabilidad de vuelco sobre viviendas, acerado y/o calzada.
8. **OBSERVACIONES:** Especie con tendencia al desarrollo de pudriciones radiculares y con numerosos antecedentes de vuelco aún en ejemplares aparentemente sanos. Los daños registrados aumentan significativamente la probabilidad de fallo. Actualmente no es posible garantizar la estabilidad estructural del árbol, y se espera un agravamiento de la debilidad radicular a corto plazo a causa de la evolución de pudriciones a partir de las lesiones infringidas por la maquinaria de obra.

Árbol maduro, vitalidad media, sin afecciones foliares relevantes. Las obras de repavimentación del acerado circundante y mejora del alcorque, han provocado daños irreversibles en el sistema radicular, con cortes y desgarros de raíces de más de 5cm de diámetro demasiado cerca del cuello, prácticamente a ras de la base del tronco. Estas lesiones son muy graves y comprometen irrevocablemente la estabilidad del anclaje. Se espera un rápido agravamiento de la debilidad radicular actual, dada la tendencia de la especie a desarrollar pudriciones a este nivel, y su escasa capacidad de compartimentación de la madera afectada. Desgarros en ramas secundarias por impacto de maquinaria de obra.

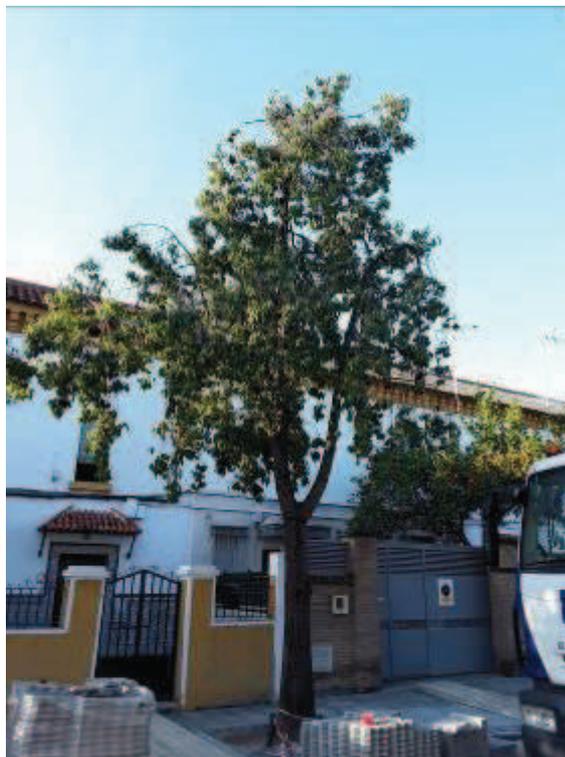
9. **FOTOGRAFÍAS:**

5. **LATITUD DE ACERADO:** Sobre acerado, junto a viviendas y calzada.
6. **LESIONES GRAVES:** Cortes y desgarros de raíces de diámetro mayor a 5cm a nivel del cuello radicular en todo el perímetro del anclaje, quedando éste severa e irreversiblemente comprometido a nivel mecánico y fisiológico. Misma situación y riesgo de colapso de los ejemplares maduros de esta especie afectados por la obra de repavimentación del acerado de la calle, dadas sus dimensiones, edad fenológica, amplitud del plato radicular eliminado y diámetro de las raíces seccionadas. Desgarro de ramas por impacto de maquinaria de obra.

7. **ESTADO GENERAL:** Alta probabilidad de vuelco sobre viviendas, acerado y/o calzada.
8. **OBSERVACIONES:** Especie con tendencia al desarrollo de pudriciones radiculares y con numerosos antecedentes de vuelco aún en ejemplares aparentemente sanos. Los daños registrados aumentan significativamente la probabilidad de fallo. Actualmente no es posible garantizar la estabilidad estructural del árbol, y se espera un agravamiento de la debilidad radicular a corto plazo a causa de la evolución de pudriciones a partir de las lesiones infringidas por la maquinaria de obra.

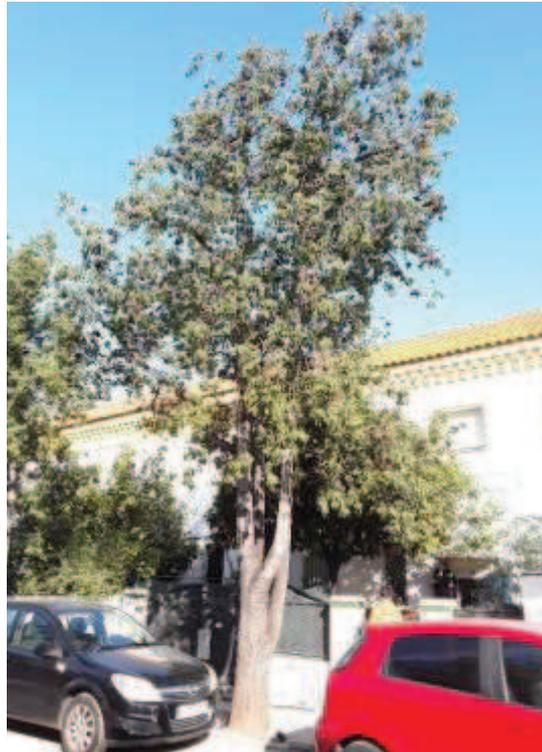
9. **FOTOGRAFÍAS:**

Notas, explicaciones, descripciones:
 Árbol maduro, vitalidad media, sin afecciones foliares relevantes. Las obras de repavimentación del acerado circundante y mejora del alcorque, han provocado daños irreversibles en el sistema radicular, con cortes y desgarros de raíces de más de 5cm de diámetro demasiado cerca del cuello, prácticamente a ras de la base del tronco. Estas lesiones son muy graves y comprometen irrevocablemente la estabilidad del anclaje. Se espera un rápido agravamiento de la debilidad radicular actual, dada la tendencia de la especie a desarrollar pudriciones a este nivel, y su escasa capacidad de compartimentación de la madera afectada. El manejo negligente de la maquinaria de obra ha provocado también heridas en copa.

Propuestas de actuación:
 Copa y tronco del ejemplar se encuentran equilibrados, pero constituyen una carga inasumible dada su envergadura y la amplitud del plato radicular eliminado por la maquinaria excavadora, ambos factores asociados a la etapa de desarrollo y edad fenológica de este ejemplar, de manera que no se puede garantizar la integridad estructural, valorándose este árbol como muy peligroso por el elevado riesgo de vuelco y la probabilidad de impacto sobre la diana; además se prevé el empeoramiento de la situación actual a corto plazo por las afecciones de la madera expuesta y desgarrada en las heridas. Considerando la inviabilidad de actuaciones destinadas tanto a disminuir la carga sobre las raíces remanentes (reducción de copa), como a reforzar el anclaje mediante sistemas externos de sustentación artificial o de fijación al suelo, se recomienda el apeo del ejemplar y su sustitución por una especie más adecuada a la ubicación, en lo referente al desarrollo de raíces superficiales y a diámetro de copa, para evitar nuevas interferencias con acerado y viviendas.

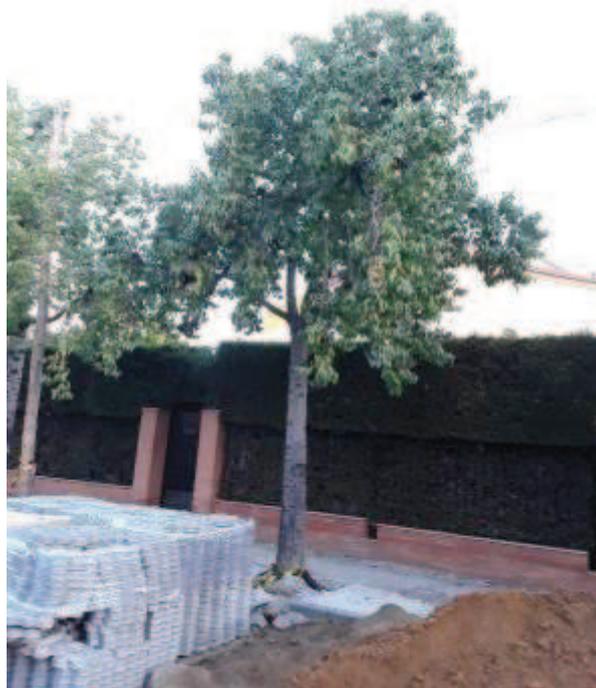
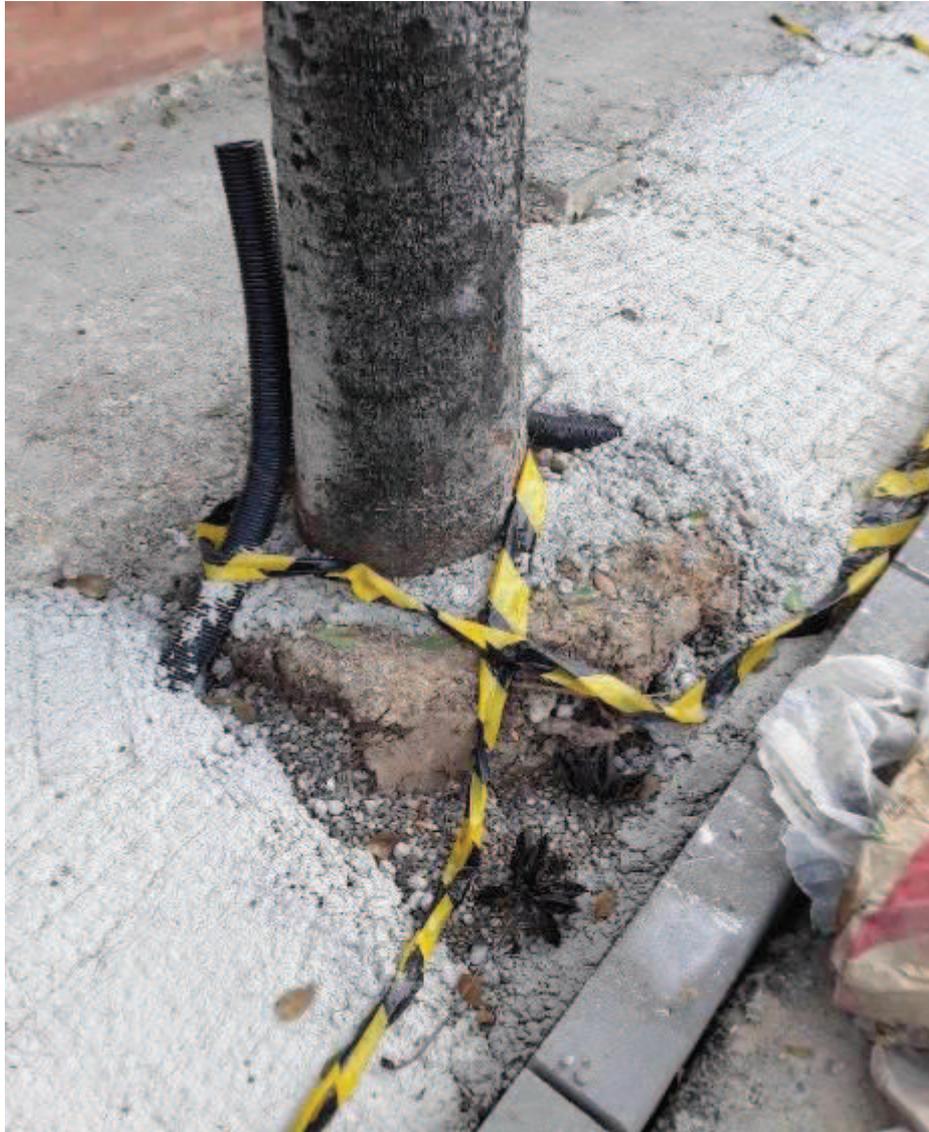
9. **FOTOGRAFÍAS:**

Árbol maduro, vitalidad media, sin afecciones foliares relevantes. Las obras de repavimentación del acerado circundante y mejora del alcorque, han provocado daños irreversibles en el sistema radicular, con cortes y desgarros de raíces de más de 5cm de diámetro demasiado cerca del cuello, prácticamente a ras de la base del tronco. Estas lesiones son muy graves y comprometen irrevocablemente la estabilidad del anclaje. Se espera un rápido agravamiento de la debilidad radicular actual, dada la tendencia de la especie a desarrollar pudriciones a este nivel, y su escasa capacidad de compartimentación de la madera afectada.

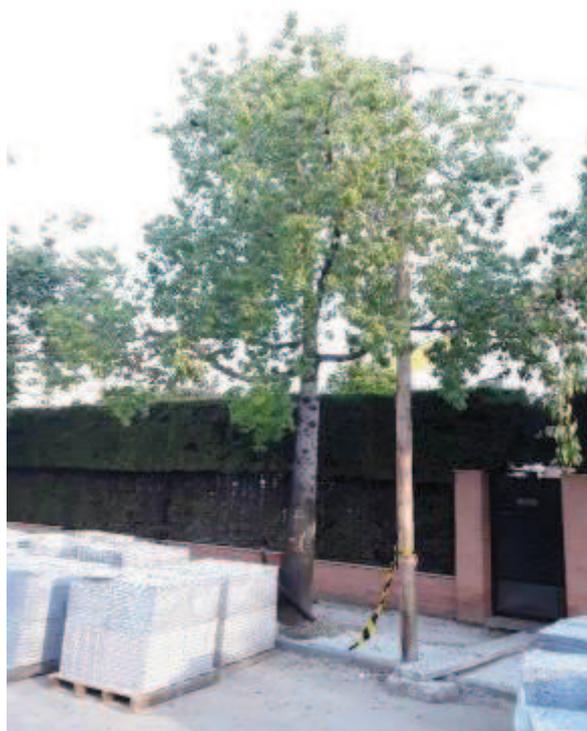
9. **FOTOGRAFÍAS:**

Notas, explicaciones, descripciones:
 Árbol maduro, vitalidad media, sin afecciones foliares relevantes. Las obras de repavimentación del acerado circundante y mejora del alcorque, han provocado daños irreversibles en el sistema radicular, con cortes y desgarros de raíces de más de 5cm de diámetro demasiado cerca del cuello, prácticamente a ras de la base del tronco. Estas lesiones son muy graves y comprometen irrevocablemente la estabilidad del anclaje. Se espera un rápido agravamiento de la debilidad radicular actual, dada la tendencia de la especie a desarrollar pudriciones a este nivel, y su escasa capacidad de compartimentación de la madera afectada.

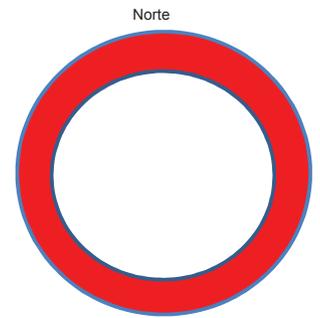
Afección de todo el perímetro radicular
