Expediente 9/2019

AP-68-2019
MSB

FICHA DE APEO DE ARBOLADO VIARIO (68/19) PARTE 2ª

1. **FECHA:** 28/01/19
2. **SITUACIÓN:** Calle Burdeos **DISTRITO:** Palmera-Bellavista
3. **ESPECIE:** *Catalpa bignonioides* **Nº ID:** 1170
4. **P.C. (cm):** 46 **ALTURA (m):** 4,5 **ALCORQUE (m):** Cuadrado individual

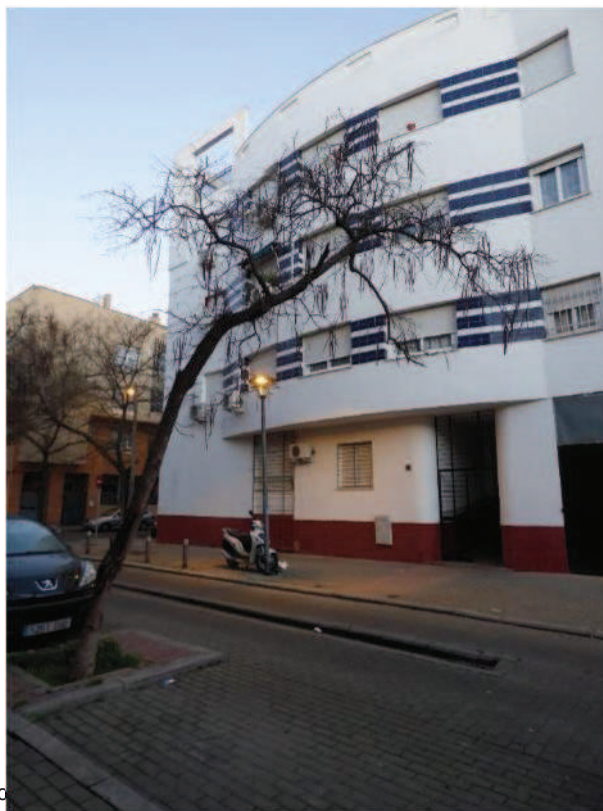
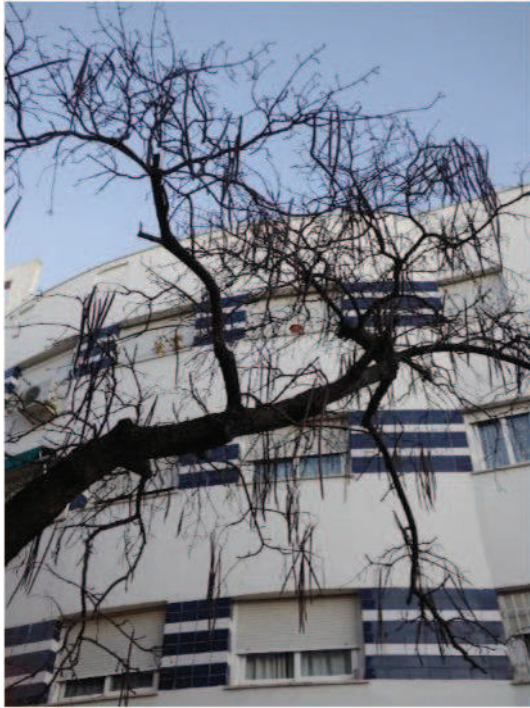
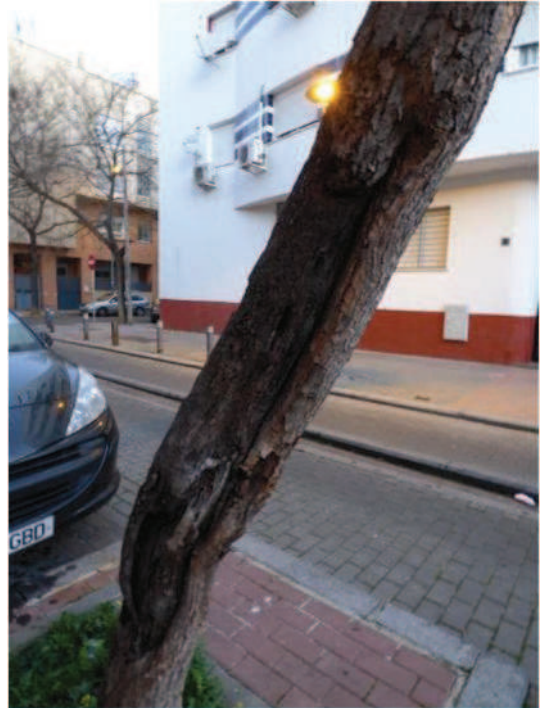
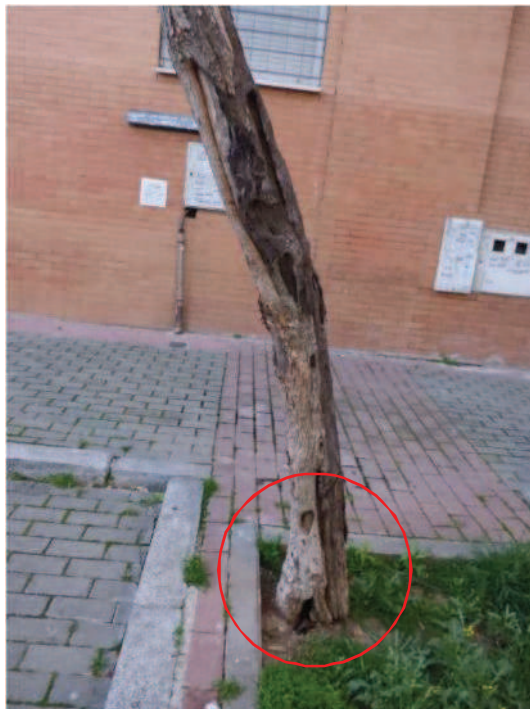
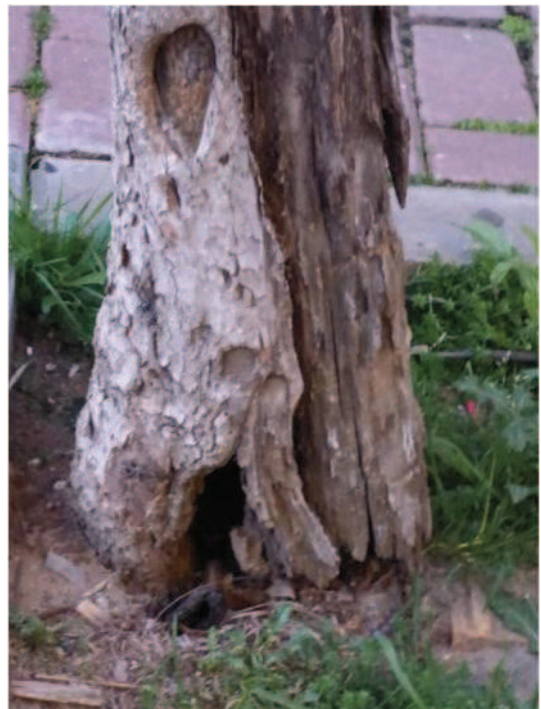
9. **FOTOGRAFÍAS:**

5. **LATITUD DE ACERADO:** Sobre acerado
6. **LESIONES GRAVES:** Inclinado 30°E, sobre aparcamiento. Tronco muy dañado desde la cruz principal hasta el suelo del alcorque, con abundante madera expuesta, necrótica y en degradación, y cavidad en la base. Insuficiente pared residual a lo largo del fuste para garantizar la integridad estructural. Previsible extensión de la afección y disfuncionalidad a nivel radicular. En copa, antiguos desgarros de ramas de escaso calibre.

7. **ESTADO GENERAL:** Desestructurado y muy desvitalizado, prácticamente decrépito.
8. **OBSERVACIONES:** Riesgo altamente elevado de fractura del fuste, especialmente a nivel del cuello radicular.

*"Visto el informe emitido por el Servicio Técnico de Parques y Jardines en relación al apeo de un ejemplar de **Catalpa bignonioides** con nº de ID 1.170 situado en la Calle Burdeos (AP-68-19), que se ha realizado sin autorización previa por las causas que se especifican a continuación, a tenor de lo acordado por el Ayuntamiento Pleno, en sesión celebrada el día 15 de diciembre de 2005, tomo conocimiento del mencionado apeo. **LESIONES GRAVES:** Inclinado 30ºE, sobre aparcamiento. Tronco muy dañado desde la cruz principal hasta el suelo del alcorque, con abundante madera expuesta, necrótica y en degradación, y cavidad en la base. Insuficiente pared residual a lo largo del fuste para garantizar la integridad estructural. Previsible extensión de la afección y disfuncionalidad a nivel radicular. En copa, antiguos desgarros de ramas de escaso calibre. **ESTADO GENERAL:** Desestructurado y muy desvitalizado, prácticamente decrepito. **OBSERVACIONES:** Riesgo altamente elevado de fractura del fuste, especialmente a nivel del cuello radicular".*
