AP-69-19
CAF

FICHA DE SOLICITUD APEO DE ARBOLADO ZONA VERDE (69-2019) 2ª PARTE

2. **SITUACIÓN:** DEL DUQUE, JARDINES PLAZA **Distrito:** Casco Antiguo **ID:** 24

3. **ESPECIE:** *Fraxinus ornus*

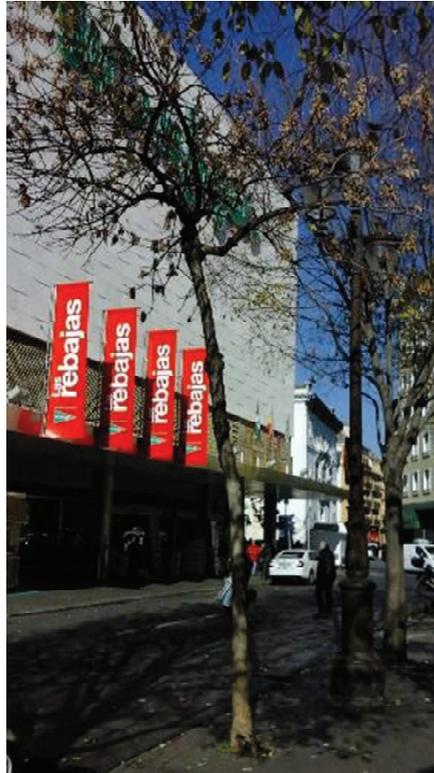
Árbol ligeramente inclinado, excesiva esbeltez, sumergido y desvitalizado. Alcorque cegado con adoquines. Importante cavidad con pudrición activa en la base del tronco seguramente producida por algún daño mecánico y que probablemente afecte al cuello y/o a las raíces principales. Mala estructura de copa.

Vista general del árbol, inclinación y herida abierta en la base del tronco y cuello

Se recomienda el apeo y retirada de restos.

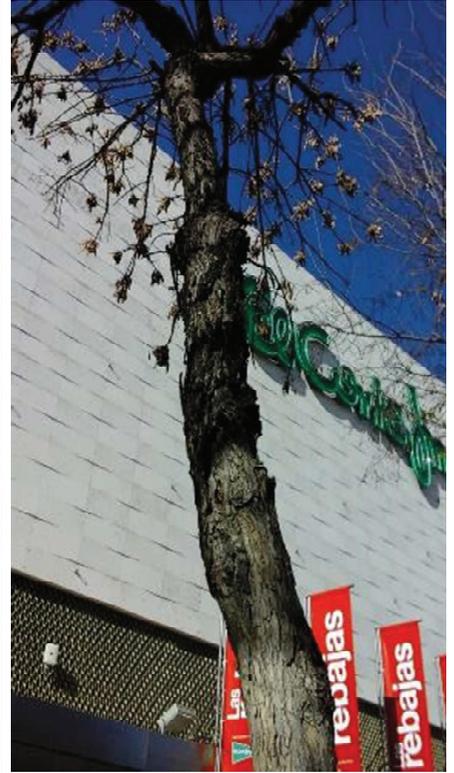
Detalle conicidad del tronco

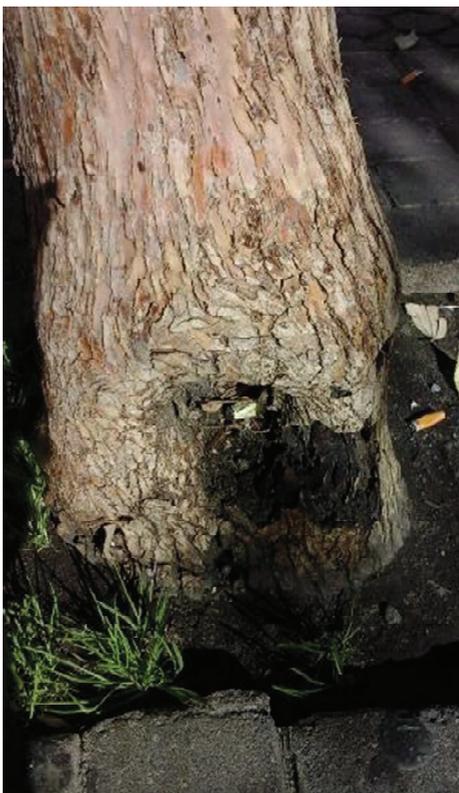
Cavidad con pudrición activa en la base del tronco y cuello.

Tras la evaluación visual y determinación posterior del nivel de riesgo basada en las Fichas ISA, el posible fallo por rotura tronco a nivel suelo, se clasifica como de RIESGO ALTO para peatones en la actualidad.

Detalle cavidad con pudrición activa en base del tronco y cuello

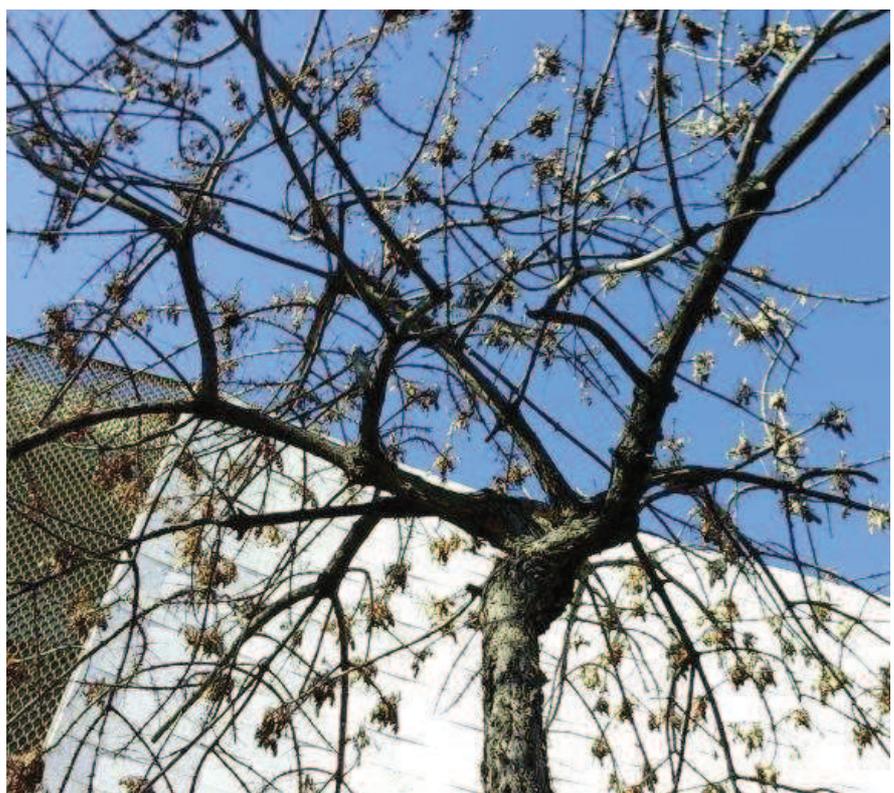
Desvitalizado.

Detalle desvitalización copa y mala estructura
