Expediente: 48/2019

SOLICITUD DE APEO DE ARBOLADO VIARIO (AP-104-19) PARTE 2ª

FECHA: 8 de febrero de 2019
 SITUACIÓN: Calle Muñoz León

4. ESPECIE: Acer negundo

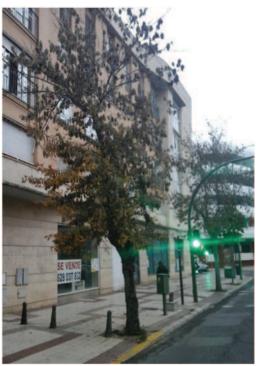
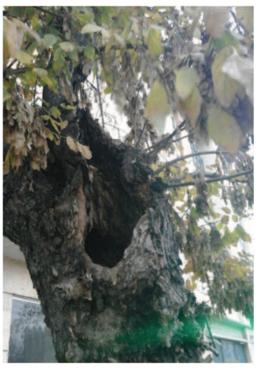
12. FOTOGRAFÍAS:

- Cavidad y pudrición intensa en cruz.
- Corteza incluida asociada a la cavidad en cruz.
- Grietas en cuello, asociada a oquedad.

• El estado fisiológico, asociado al vigor, deficiente. Prematuramente envejecido, en lo referente a su fenología.

Notas, explicaciones, descrip	pciones:	Ejemplar con cavidad y pudrición en cruz.Con corteza incluida
en cruz. Cavidad de gran tamaño si	n madera de callo	muy degradada.Eje primario con degradación en unión a cruz.
Oquedad en cuello con grietas vert	icales.	
Propuestas y/o consejos	Se propone	el apeo del árbol por su nula viabilidad futura. No es posible mitigar riesgo

No existiendo otras medidas correctoras, y por las inexistentes expectativas de futuro del ejemplar como árbol estructurado y funcional, se recomienda su apeo.
