Expediente 9/2019

AP-112-2019
CAF

COMUNICADO DE APEO DE ARBOLADO VIARIO (AP-112-19) PARTE 2ª

Formulario de Evaluación Básica de Riesgo de Arbolado

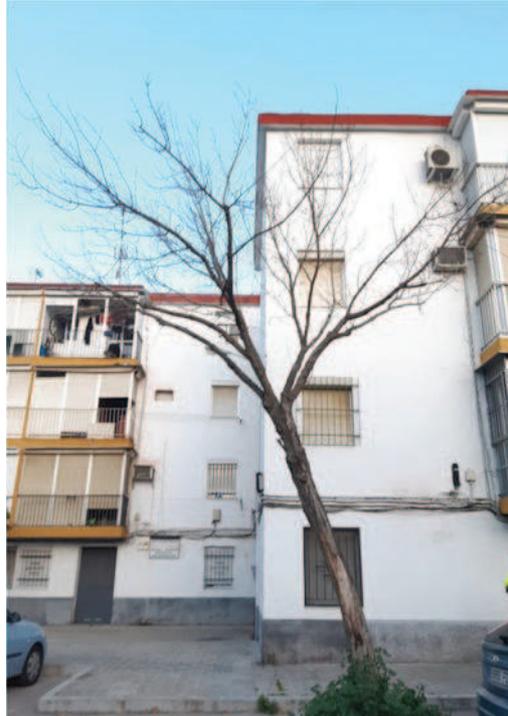
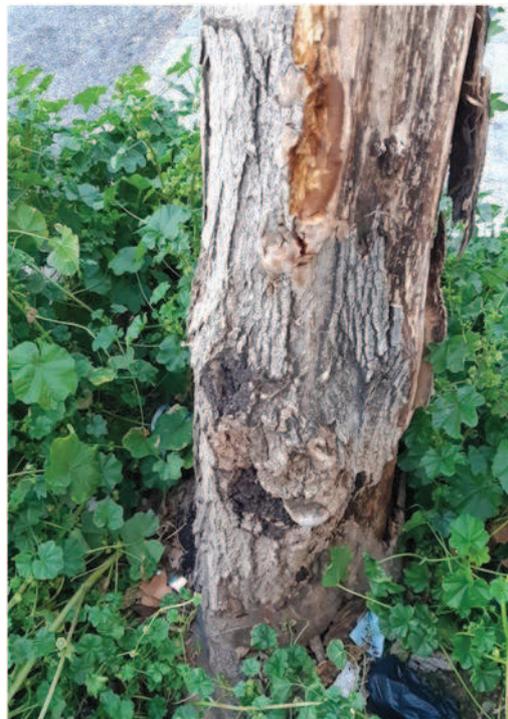
12. FOTOGRAFÍAS:

1. **FECHA:** 13 de febrero de 2019
2. **SITUACIÓN:** Calle Real de la Jara.
3. **Distrito:** Macarena
4. **ESPECIE:** *Acer negundo*.
5. **P.C. (c.m):** 163
6. **ALTURA (m):** 7
7. **ALCORQUE (m):** 1x1
8. **LATITUD DE ACERADO(m):**
9. **LESIONES GRAVES:**
 - Inclinación de tronco de 18° con respecto a la vertical.
 - Afección severa por *Inonotus hispidus* con cuello del árbol altamente degradado.
 - Degradación importante de la albura, con su consecuente pérdida de resistencia mecánica para soportar, repartir y disipar cargas.
10. **ESTADO GENERAL:**
 - Pérdida muy significativa de vitalidad asociada a envejecimiento fenológico prematuro. Decrepitud evidente.
11. **OBSERVACIONES:**
 - No existiendo medidas correctoras para permitir la pervivencia del ejemplar, y atendiendo a que el colapso del mismo es inminente, se realiza el apeo.

Notas, explicaciones, descripciones: Inclinación de aproximadamente 18° respecto a la vertical que se corrige en copa. Severa afección por *nonotus hispidus* con carpóforos de importante tamaño especialmente en cuello. Descortezamiento severo recorriendo el fuste longitudinalmente. Pérdida completa de estabilidad. Al empujar el tronco con la mano, se detecta que el cuello y la zona radicular ya han fallado, generando sonidos de rotura evidentes.

Propuestas y/o consejos Se da aviso para su apeo inmediato.
