Expediente 9/2019

AP-101-2019
MSB

FICHA DE APEO DE ARBOLADO VIARIO (101/19) PARTE 2ª

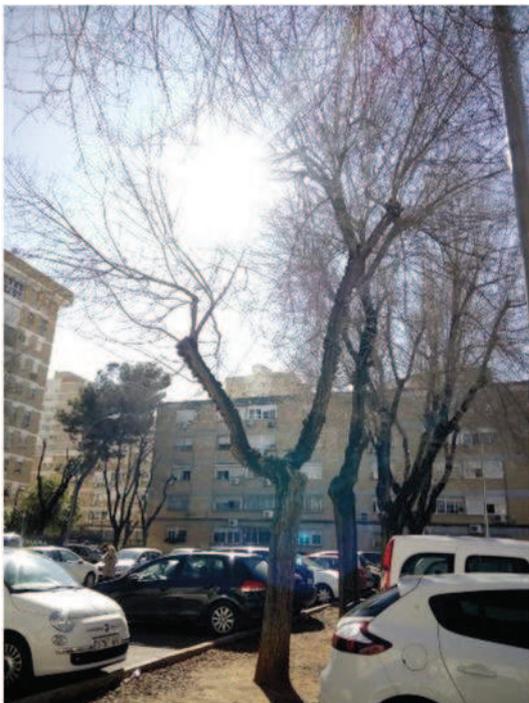
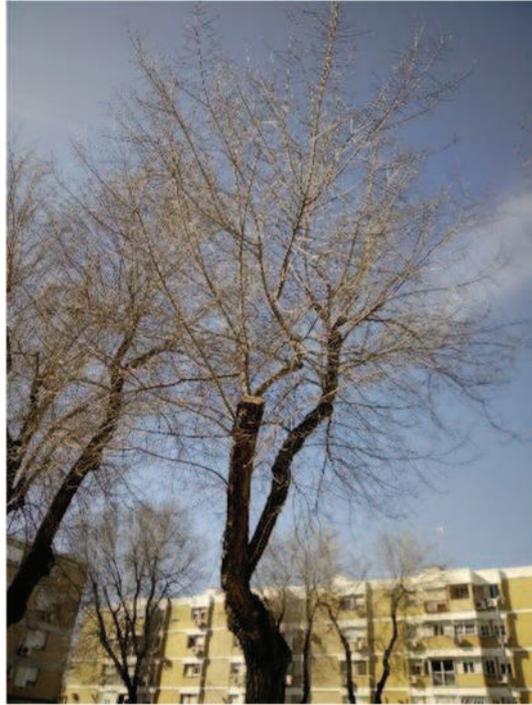
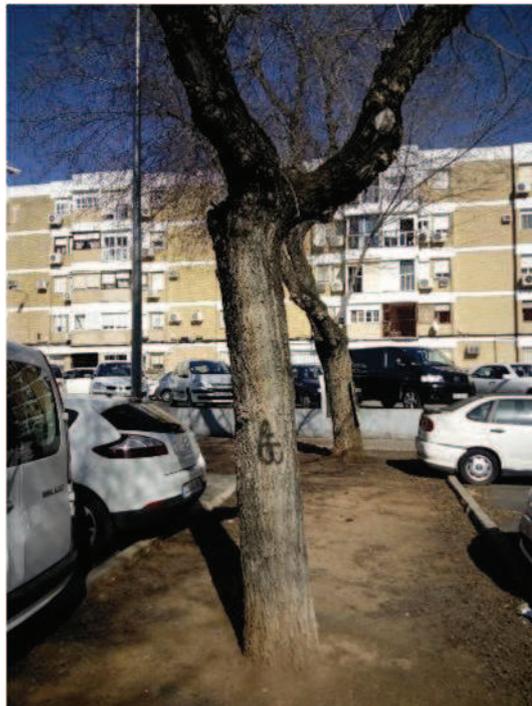
5. **LATITUD DE ACERADO:** Sobre parterre corrido de terrizo.
6. **LESIONES GRAVES:** Dos ejes principales codominantes terciados, con cortes de 15cm de diámetro abiertos, sin síntomas de cicatrización, mostrando una madera interna en pudrición. Copa muy reducida en cuanto a densidad y volumen, con escasa ramificación.

7. **ESTADO GENERAL:** Muy desestructurado por el antiguo terciado de copa, con heridas de corte sin cicatrizar en los cimales y anclaje débil de suplentes poco vigorosos de hasta 3cm de diámetro. Mengua de vitalidad irreversible, prácticamente decrepito.

8. **OBSERVACIONES:** Alta probabilidad de fallo estructural y futuro comprometido por decaimiento fisiológico.
9. **FOTOGRAFÍAS:**
