Expediente 9/2019

AP-50-2019
CAF

FICHA DE APEO DE ARBOLADO VIARIO (50-19) PARTE 2ª

Formulario de Evaluación Básica de Riesgo de Arbolado

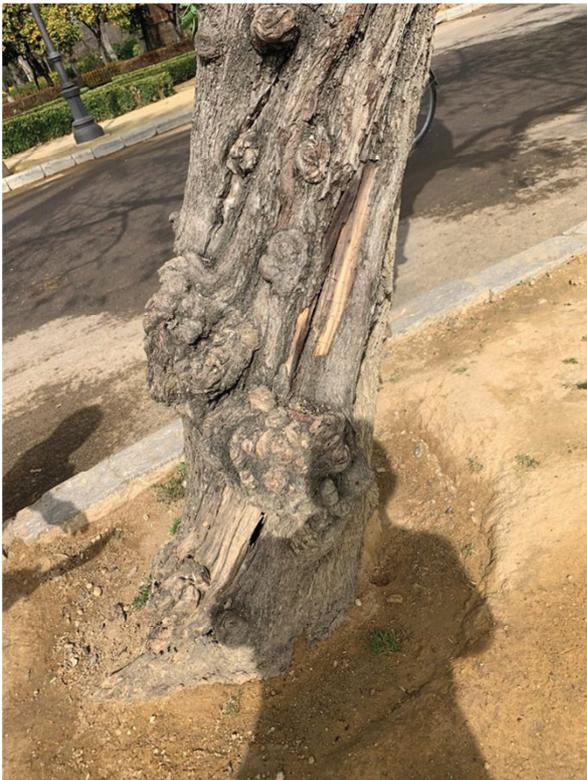
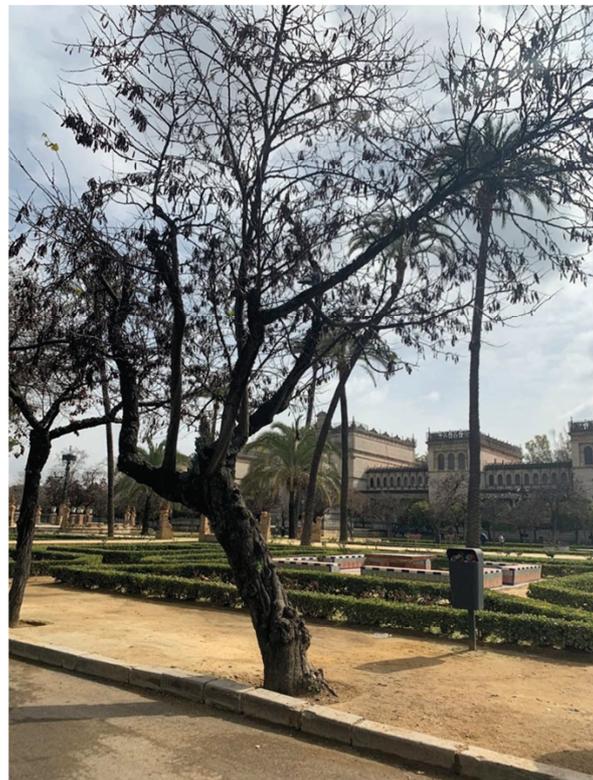
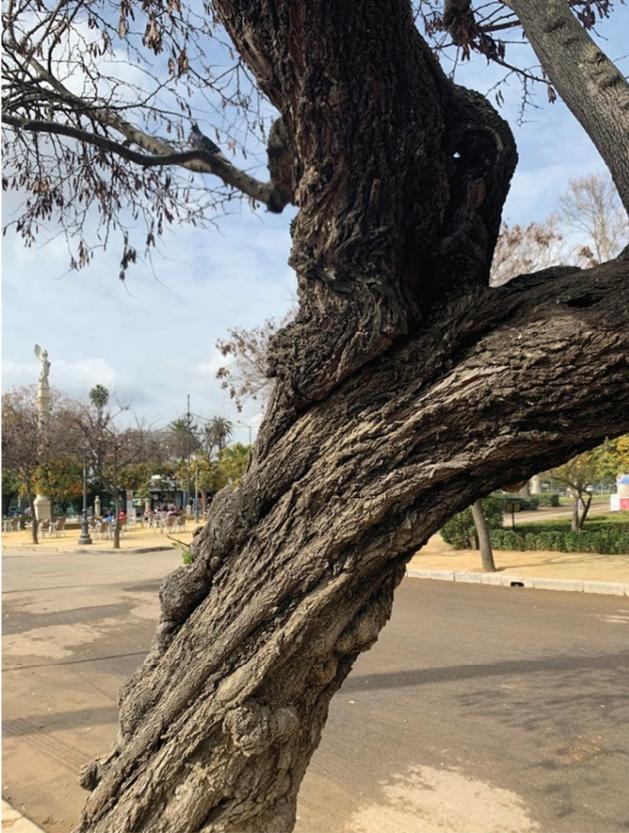
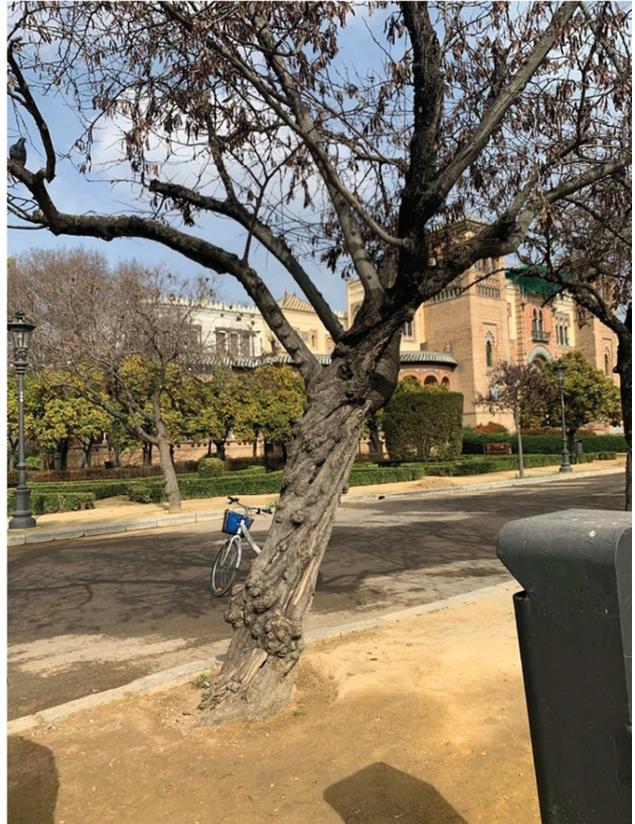
1. **FECHA:** 20-2-19
2. **SITUACIÓN:** Parque María Luisa **DISTRITO:** Sur
3. **ESPECIE:** *Cercis siliquastrum* **Nº ID:** 1334
4. **P.C. (c.m):** 127 **ALTURA (m):** 6 **ALCORQUE (m):** Parterre de tierra
5. **LATITUD DE ACERADO:**
6. **LESIONES GRAVES:** El árbol está completamente seco.
7. **ESTADO GENERAL:** El árbol está muerto con malas inserciones.
8. **OBSERVACIONES:**
9. **FOTOGRAFÍAS:**

*"Visto el informe emitido por el Servicio Técnico de Parques y Jardines en relación al apeo de un ejemplar de **Cercis siliquastrum** con nº de ID 1.334 situado en el Parque de María Luisa (AP-50-19), que se ha realizado sin autorización previa por las causas que se especifican a continuación, a tenor de lo acordado por el Ayuntamiento Pleno, en sesión celebrada el día 15 de diciembre de 2005, tomo conocimiento del mencionado apeo. **LESIONES GRAVES:** El árbol está completamente seco. **ESTADO GENERAL:** El árbol está muerto con malas inserciones".*
