**Expediente: 405/2019**

**"ÚNICO.- Autorizar el apeo de un ejemplar de Ligustrum sp. con id nº 1.979, situado en la Calle Victoria Domínguez Cerrato (AP-222-2019). LESIONES GRAVES: Inclinación 47°N. Cavidad longitudinal en la cara de tracción de la inclinación, revelando pudrición activa desde el cuello radicular hasta mitad del tronco, con afección del duramen y progresión de la degradación a nivel radicular. En copa, se aprecia el desgarro de una de las ramas secundarias y varias otras de rango menor, con signos de pudrición interna de la madera. Numerosas ramillas secas en el interior de copa. ESTADO GENERAL: Vitalidad media a pesar del grave e irreversible deterioro estructural. OBSERVACIONES: La pared residual a nivel de base del tronco es insuficiente para garantizar la estabilidad del árbol. La carga de la copa aumenta el riesgo de fractura en fuste y cuello".**

**FICHA DE APEO DE ARBOLADO VIARIO (222/19) PARTE 2ª**

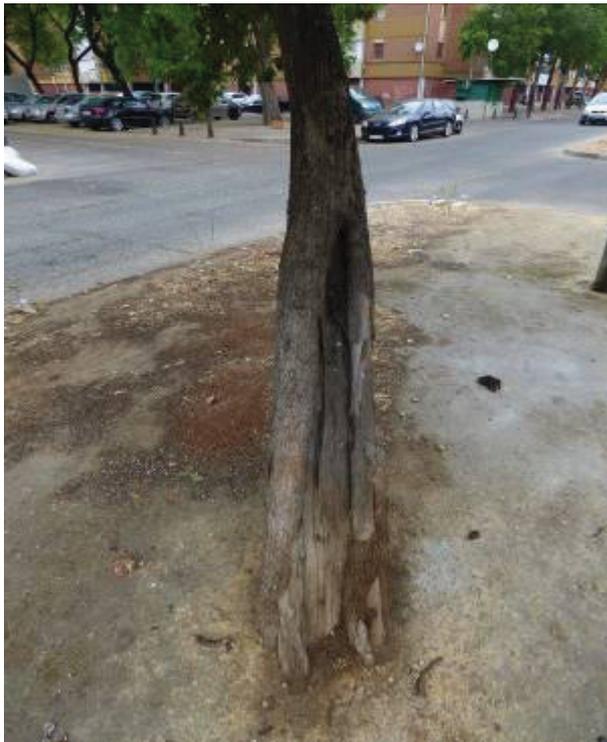
Vista de la zona de tensión de la inclinación cara S

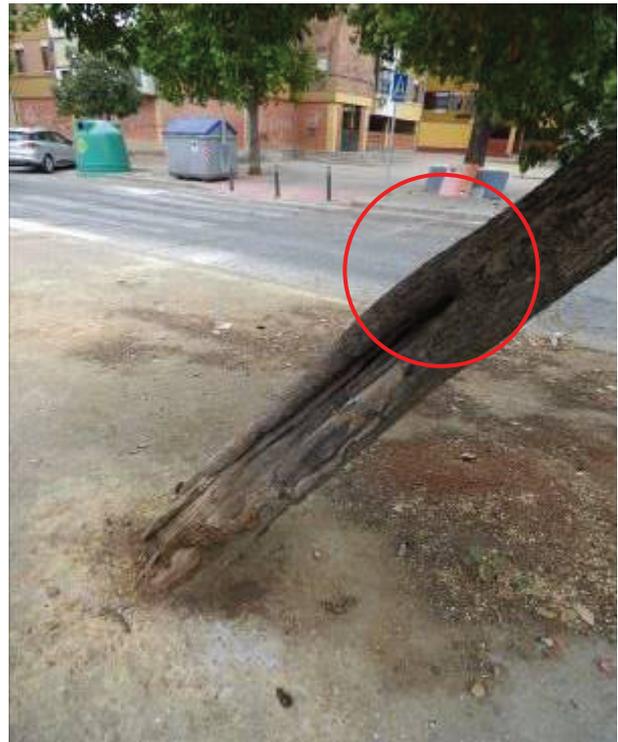
Vista de la inclinación desde cara E

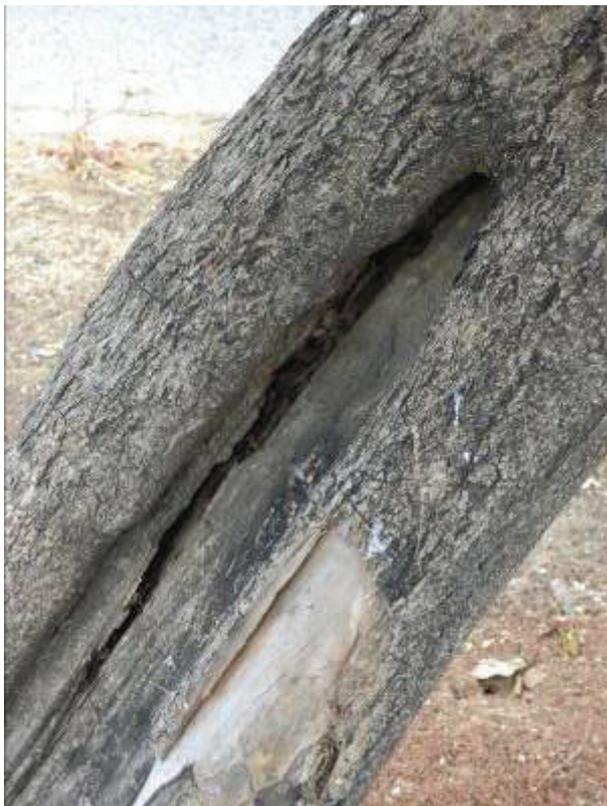
5. **LATITUD DE ACERADO:** Mediana de calzada de 4 carriles de circulación (2 por sentido).
6. **LESIONES GRAVES:** Inclinación 47°N. Cavity longitudinal en la cara de tracción de la inclinación, revelando pudrición activa desde el cuello radicular hasta mitad del tronco, con afección del duramen y progresión de la degradación a nivel radicular. En copa, se aprecia el desgarrado de una de las ramas secundarias y varias otras de rango menor, con signos de pudrición interna de la madera. Numerosas ramillas secas en el interior de copa.

7. **ESTADO GENERAL:** Vitalidad media a pesar del grave e irreversible deterioro estructural.
8. **OBSERVACIONES:** La pared residual a nivel de base del tronco es insuficiente para garantizar la estabilidad del árbol. La carga de la copa aumenta el riesgo de fractura en fuste y cuello.

Detalle pudrición en tronco (círculo rojo en foto anterior)

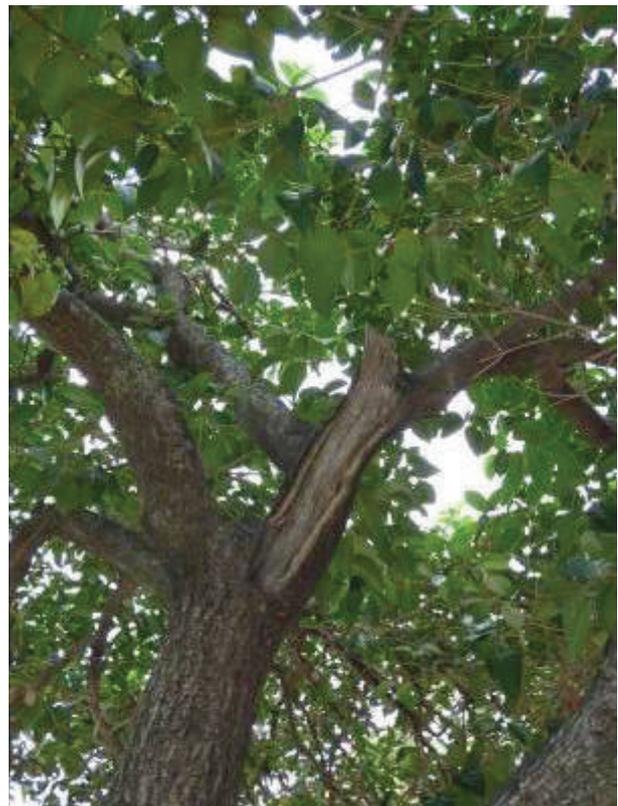
Vista de lesión por desgarro en rama
