AP-225-19
CAF

SOLICITUD DE APEO DE ARBOLADO VIARIO (AP-225-19) PARTE 2ª

Formulario de Evaluación Básica de Riesgo de Arbolado

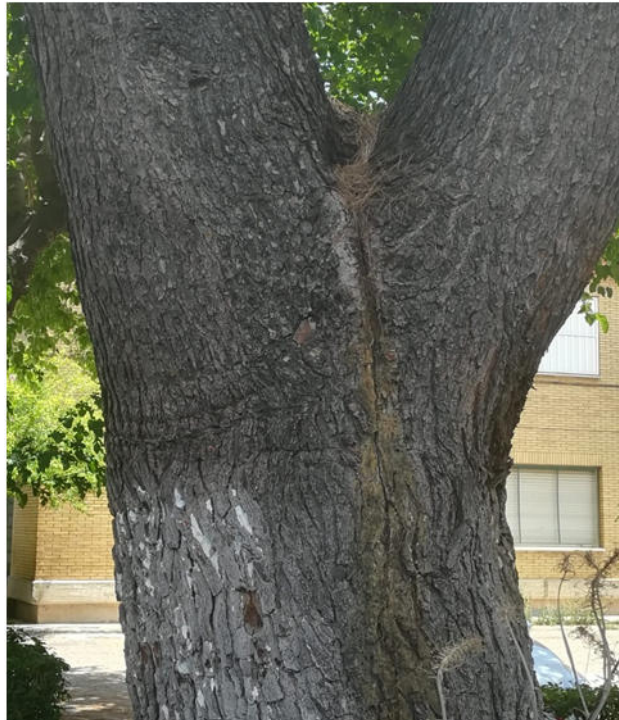
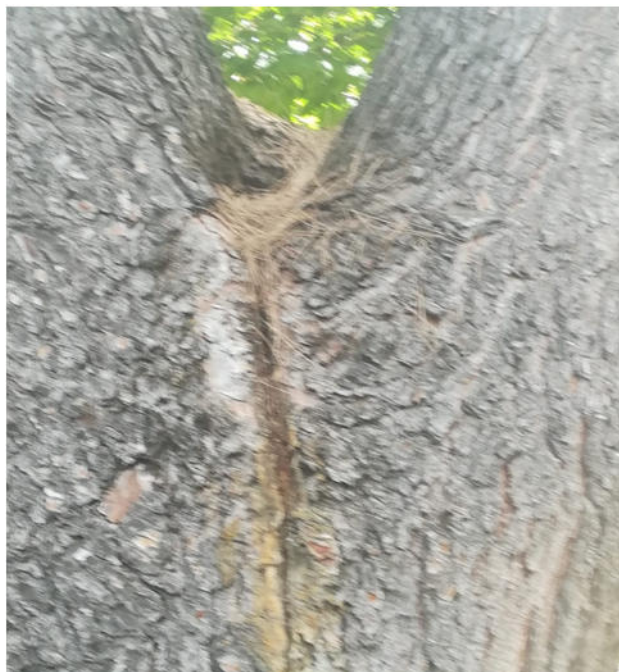
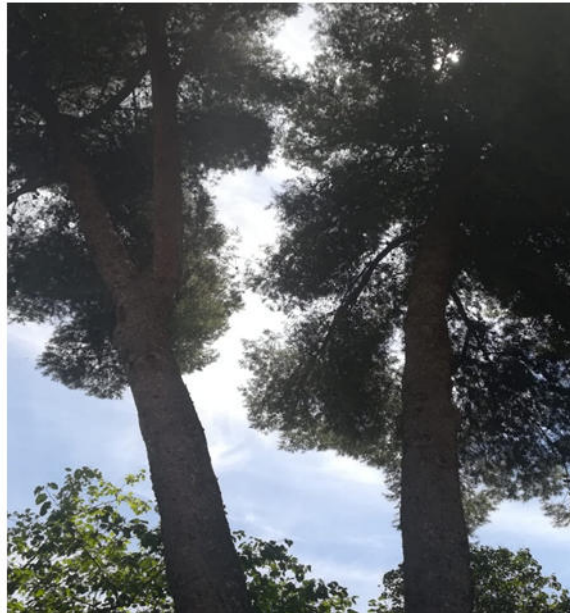
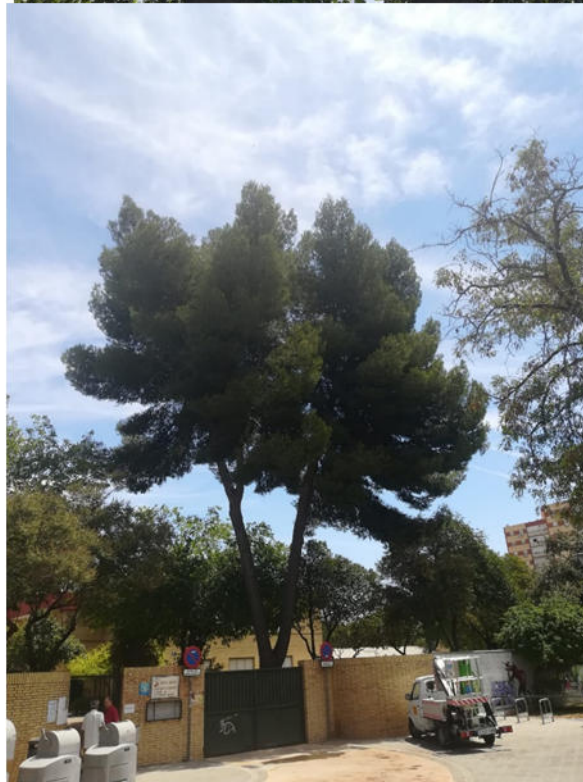
12. FOTOGRAFÍAS:

- Árbol con corteza incluidas no cerradas
- Codominancia
- Separación de ejes
- Grietas y fisuras

- El estado fisiológico es normal ya que sus defectos son estructurales.
Su estructura ha fallado en el pasado en la cruz principal.

- Ejemplar situado sobre otros árboles y arbustos.

Copa desequilibrada LCR 50 % (Porcentaje copa viva) Grietas Daños por rayos
 Ramas/ramillas muertas: 10 % sobre total Diámetro máximo 5 cm Codominancia Presenta dos ejes codominantes Corteza incluida
 Ramas rotas/colgantes: Número _____ Diámetro máximo _____ Uniones débiles Cavidades/nidos _____ % Perímetro
 Ramas sobre extendidas: Ejes principales Fallos previos de ramas Ramas similares presentes
Historial de Poda: Corteza muerta/pérdida Cáncer/agallas/nudos Albura dañada/descompuesta
 Limpieza Aclareo Refaldado Cuerpos fructíferos Duramen descompuesto
 Reducción Desmoche Cola de León Crecimiento de respuesta _____
 Cortes a ras Otros Refaldado en exceso hace unos 10 años
 Principal (es) preocupación (es): Los dos grandes ejes primarios que configuran la copa se están desplazando, separándose uno de otro. La principal preocupación es el desgarrado de uno de esos ejes que cada uno configuran el 50% de la copa

Notas, explicaciones, descripciones: Se inspecciona el ejemplar, mediante ficha F1 de Inspección de riesgo del arbolado. Tras la inspección valorando los defectos estructurales del ejemplar. Comprobamos que los daños en horquilla principal por cortezas incluidas no cerrada y la separación de sus ejes primario, el ejemplar necesita un estudio mas preciso y pasamos a F2. Se realiza un segundo estudio por los técnicos de forma mas exhaustiva y con instrumental de testificación. Se incluye este informe en la solicitud.

Propuestas y/o consejos _____ **Riesgo residual** _____
 Tras los estudios realizados, valorando diana, probabilidad de fallo e informe de los técnicos. Proponemos el ejemplar _____ **Riesgo residual** _____
 para tala, ya que su estructura ya ha fallado, por lo que la rotura puede ser inminente, poniendo en peligro a personas y bienes. _____ **Riesgo residual** _____
 _____ **Riesgo residual** _____
