Expediente 9/2019

AP-178-2019
CAF

FICHA DE APEO DE ARBOLADO VIARIO (178/19) PARTE 2ª

1. **FECHA:** 30/05/19
2. **SITUACIÓN:** Calle Estornino Amate **DISTRITO:** Cerro-
3. **ESPECIE:** *Ulmus pumila* **Nº ID:**
658
4. **P.C. (cm):** 106 **ALTURA (m):** 8,5 **ALCORQUE (m):** Alcorque cuadrado individual

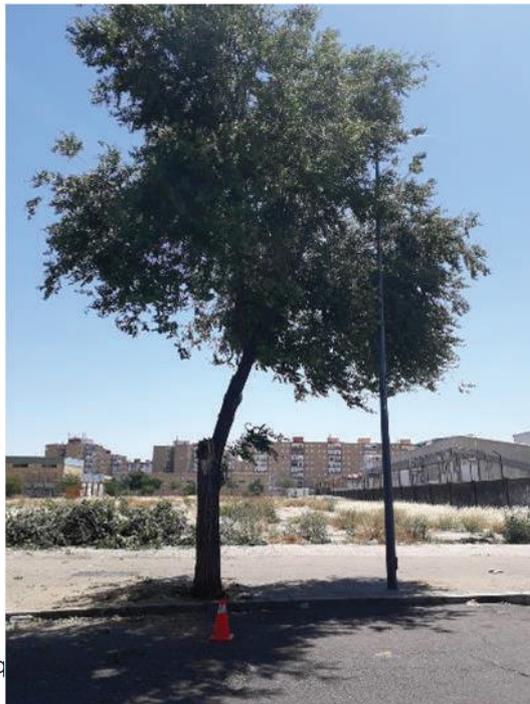
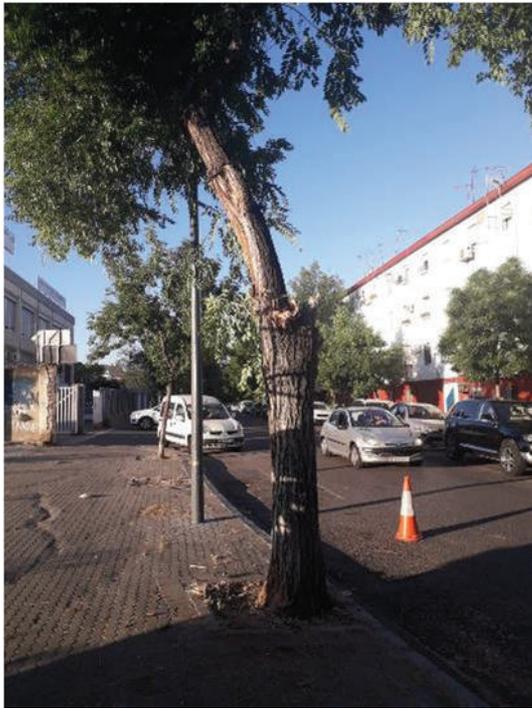
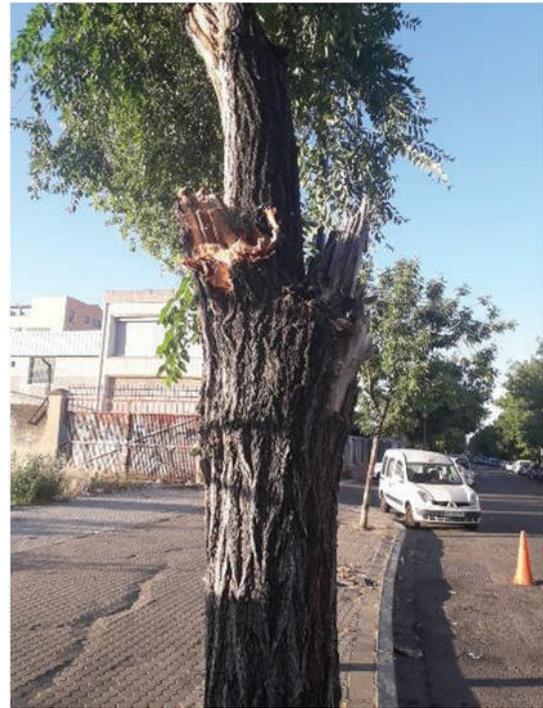
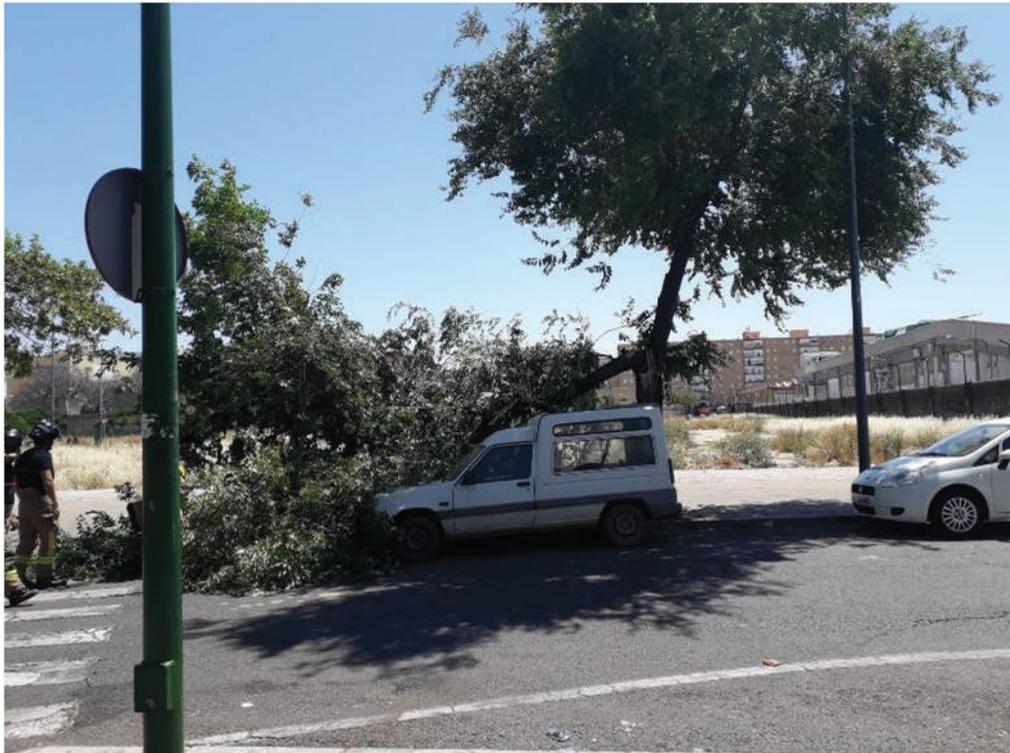
9. **FOTOGRAFÍAS:**

5. **LATITUD DE ACERADO:** Acerado entre zona de aparcamiento en calzada y solar.
6. **LESIONES GRAVES:** Antiguo terciado con madera deteriorada en la zona de inserción de la brotación inducida. Rotura del eje codominante debido a la pudrición interna avanzada que se extiende también a través del tronco, cruz principal y cimbal. Varias lesiones de origen mecánico en fuste y desgarros de otras ramas.

7. **ESTADO GENERAL:** Desestructurado por el fallo del eje codominante durante episodio meteorológico de fuertes vientos (día 29 de mayo).
8. **OBSERVACIONES:** Numerosos antecedentes de fracturas de ramas en ejemplares de la especie, por el envejecimiento prematuro de la madera y tendencia a la pudrición interna ante podas drásticas, como el obsoleto terciado o desmoche de copa.
