Expediente 9/2019

AP-187-2019
CAF

FICHA DE APEO DE ARBOLADO VIARIO (187/19) PARTE 2ª

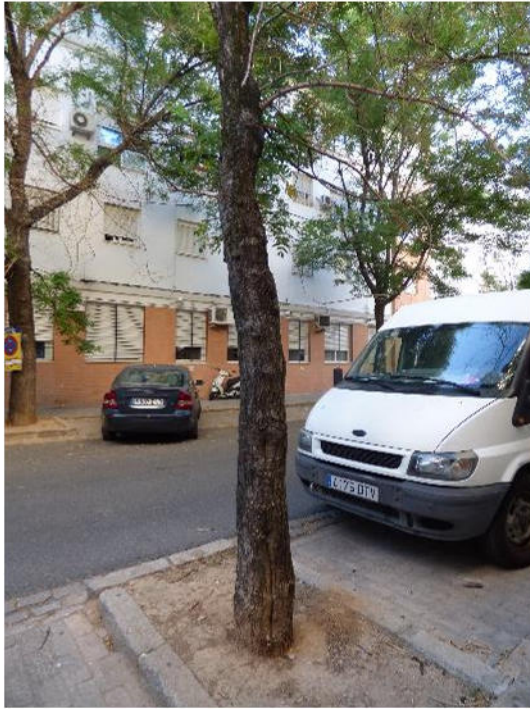
1. **FECHA:** 06/06/19
2. **SITUACIÓN:** Calle París
Palmera **DISTRITO:** Bellavista-
3. **ESPECIE:** *Styphnolobium japonicum* **Nº**
ID: 1466
4. **P.C. (cm):** 71 **ALTURA (m):** 7 **ALCORQUE (m):** Alcorque
individual
5. **LATITUD DE ACERADO:** Edificios de viviendas, zona de aparcamiento en línea y
calzada de un carril de circulación.
6. **LESIONES GRAVES:** Copa seca, sólo se observan algunos brotes activos poco
vigorosos al nivel de la cruz principal. Descortezamiento y degradación de la madera
muerta. Disfuncionalidad y debilidad mecánica
7. **ESTADO GENERAL:** Desde la perspectiva fisiológica se encuentra en decaimiento
permanente, prácticamente decrepito. Desestructuración irreversible de copa al eliminar
el eje principal muerto.
8. **OBSERVACIONES:** Alta probabilidad de fractura de ramas secas y fuste.
9. **FOTOGRAFÍAS:**

Vista de tronco y base

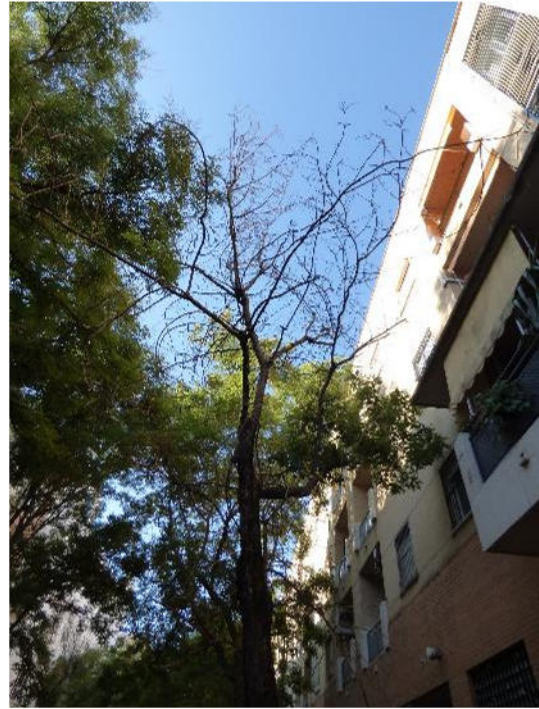
Vista de ramas secas

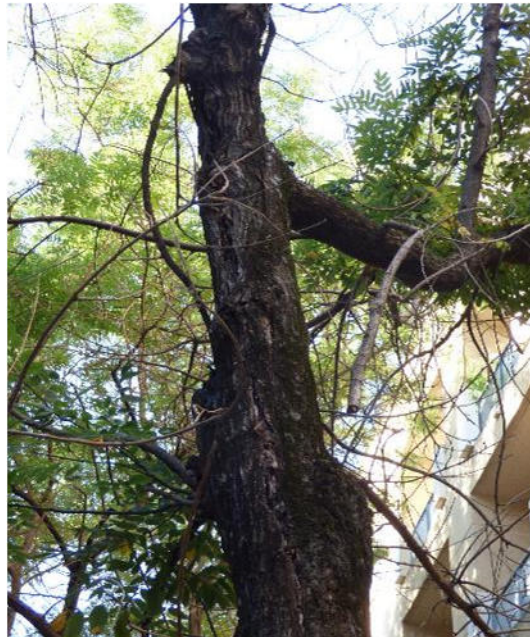
Detalle de chancros en fuste y copa
