Expediente 9/2019

AP-203-2019
CAF

FICHA DE APEO DE ARBOLADO VIARIO (203/19) PARTE 2ª

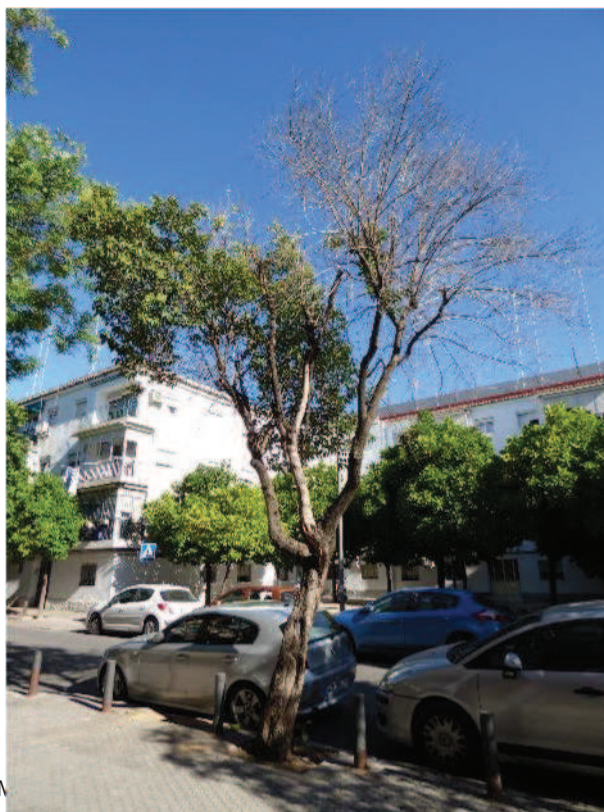
7. **ESTADO GENERAL:** Decrépito, con un porcentaje mayoritario de ramas secas y muy escasa brotación foliar en los brotes funcionales.

8. **OBSERVACIONES:** Alta probabilidad de fractura de ramas secas por fragilización de la madera, y posibilidad de vuelco por debilidad radicular.

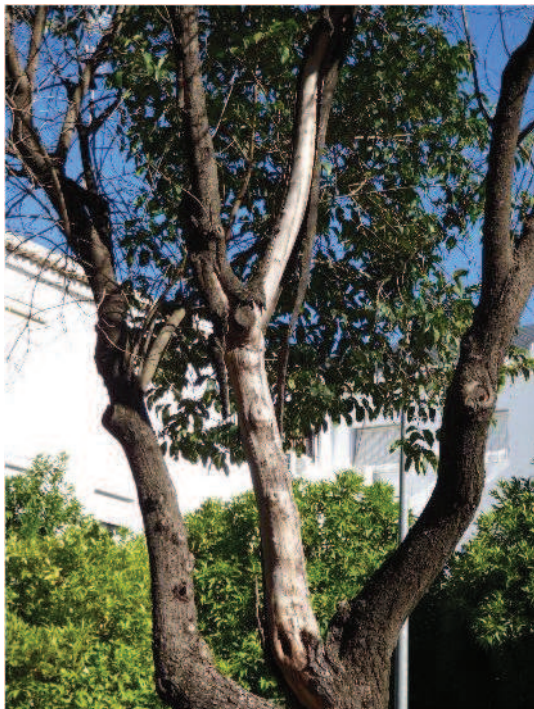
6. **LESIONES GRAVES:** Ejes principales disfuncionales, descortezados, con madera muerta en degradación. Lesiones antiguas sin cicatrizar en fuste y ramas. Probable afección del sistema radicular que puede suponer el debilitamiento del anclaje.

Vista de los ejes principales

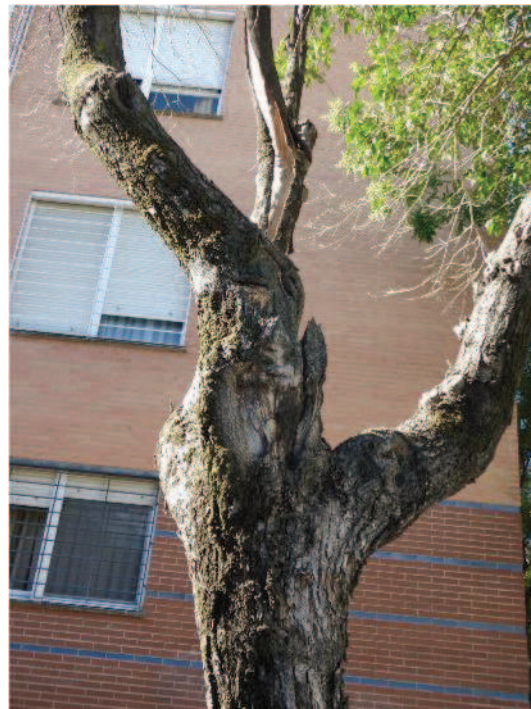
Vista de la horquilla primaria

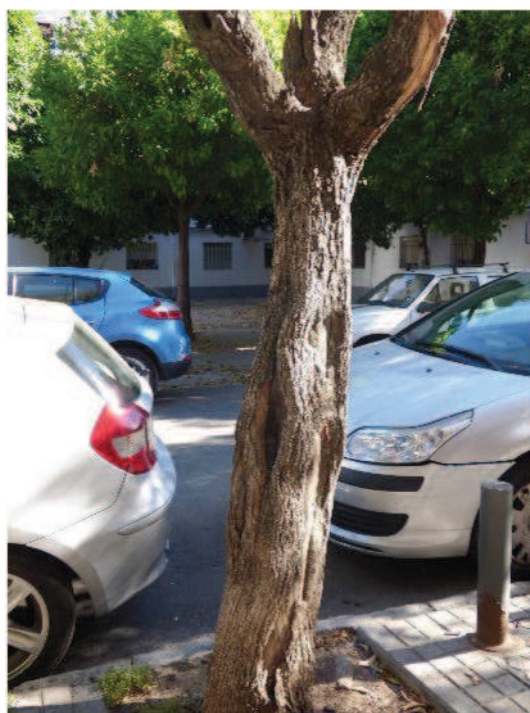
Vista del fuste
