Expediente: 99/2019

AP-856-18 a AP-857-18
AP-856-18
CAF

FICHA DE APEO DE ARBOLADO VIARIO (856/18) PARTE 2ª

Formulario de Evaluación Básica de Riesgo de Arbolado

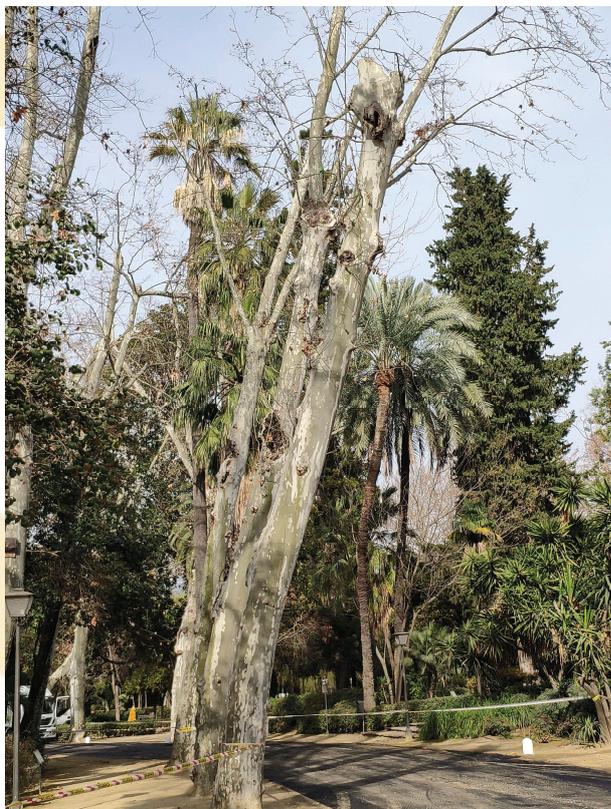
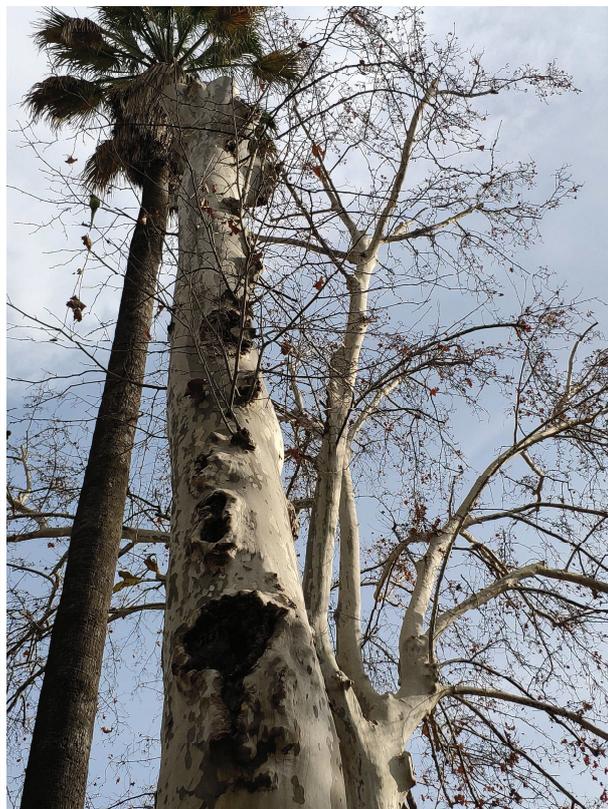
"ÚNICO.- Autorizar el apeo de un ejemplar de *Platanus x hybrida* con id nº 2.616, situado en el Parque María Luisa (AP-856-2018). **LESIONES GRAVES:** Oquedades y pudriciones en el tronco. **ESTADO GENERAL:** El estado fisiológico del árbol lo podríamos catalogar como muy malo, con múltiples oquedades y pudriciones, su estructura es débil y ante la presencia de vientos pudiera fracturar. **OBSERVACIONES:** Posibilidad alta de rotura y colapso total".

1. **FECHA:** 01-03-19
2. **SITUACIÓN:** Parque de María Luisa **DISTRITO:** Sur
3. **ESPECIE:** *Platanus x hybrida* **Nº ID:** 2616
4. **P.C. (c.m):** 213 **ALTURA (m):** 22 **ALCORQUE (m):** Parterre de tierra
5. **LATITUD DE ACERADO:**
6. **LESIONES GRAVES:** Oquedades y pudriciones en el tronco
7. **ESTADO GENERAL:** El estado fisiológico del árbol lo podríamos catalogar como muy malo, con múltiples oquedades y pudriciones, su estructura es débil y ante la presencia de vientos pudiera fracturar.
8. **OBSERVACIONES:** Posibilidad alta de rotura y colapso total
9. **FOTOGRAFÍAS:**
