AP-303-19
CAF

"ÚNICO.- Autorizar el apeo de **un ejemplar de Robinia (Robinia pseudoacacia) con id nº 323, situado en la Avenida de Málaga (AP-303-2019).** De acuerdo con el informe del Servicio Técnico: **LESIONES GRAVES:** Disfuncionalidad y pudrición grave de la madera por *Inonotus hispidus* en el eje principal remanente en copa. Extensión de la necrosis y de la descomposición en toda la estructura. Raíces dañadas por obras en el entorno. **ESTADO GENERAL:** Muy desestructurado y poco vigoroso. **OBSERVACIONES:** Antecedente de fractura del eje contiguo al actual, con el que se encontraba en codominancia".

FICHA DE APEO DE ARBOLADO VIARIO (303/19) PARTE 2ª

ISA Formulario de Evaluación Básica de Riesgo de Arbolado

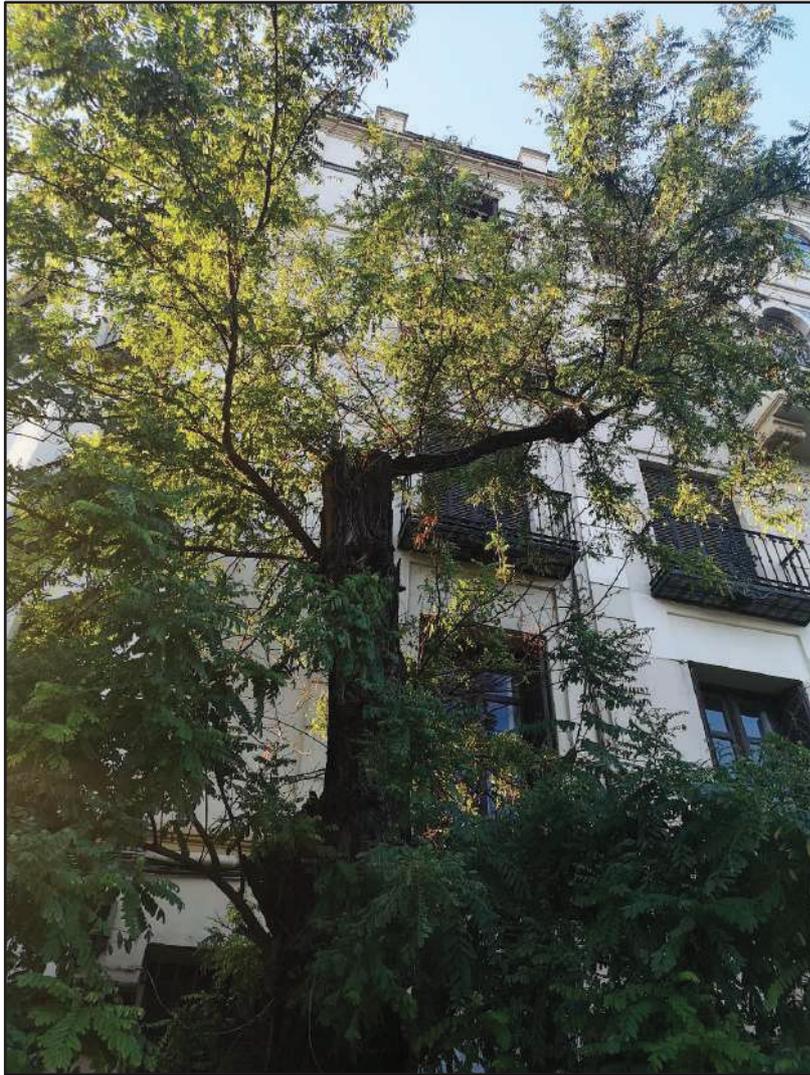
1. Vista general de la posición

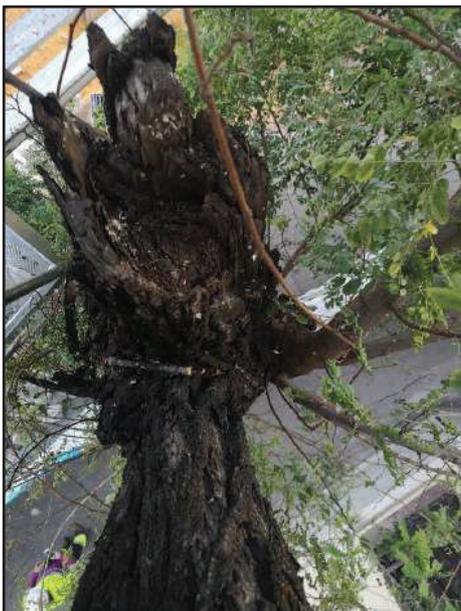
2. Vista de la estructura de copa y eje codominante fracturado en el pasado

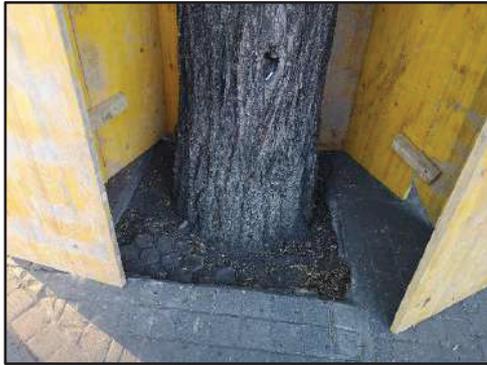
4. Vista de la base del tronco, sin anomalías

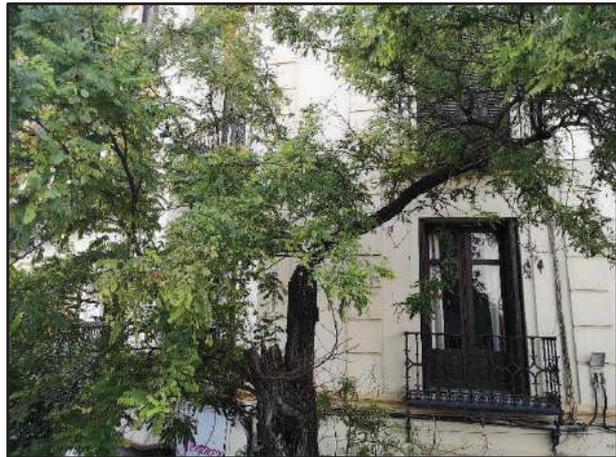
5. Vista general de la estructura de copa

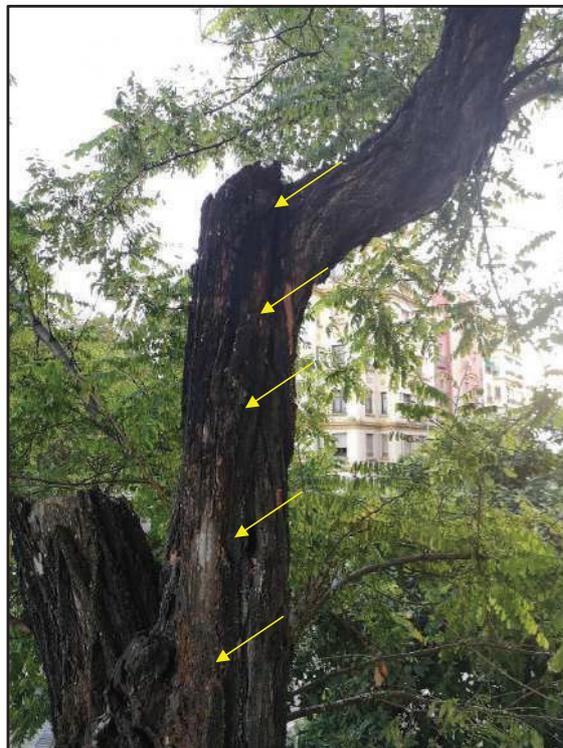
6. Detalle de las zonas muertas

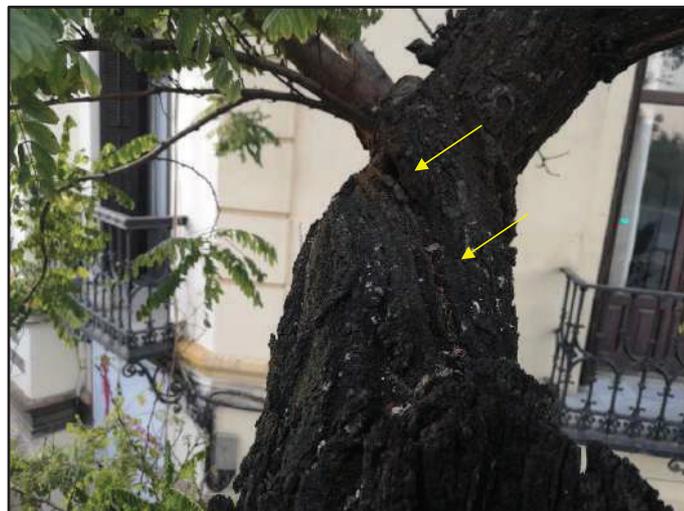
7. Vista de la torsión de la corteza, en esta zona se trata de zonas necrosadas en la parte de tensión

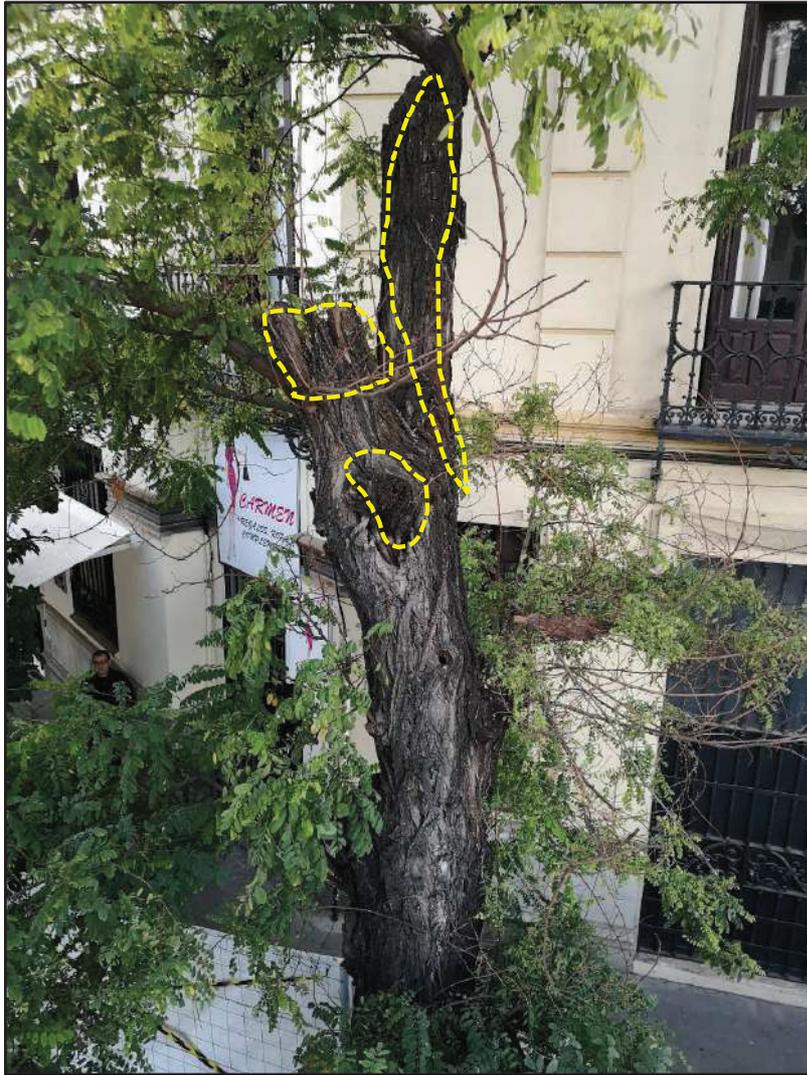
8. Detalle de las zonas necrosadas y con pudrición incipiente

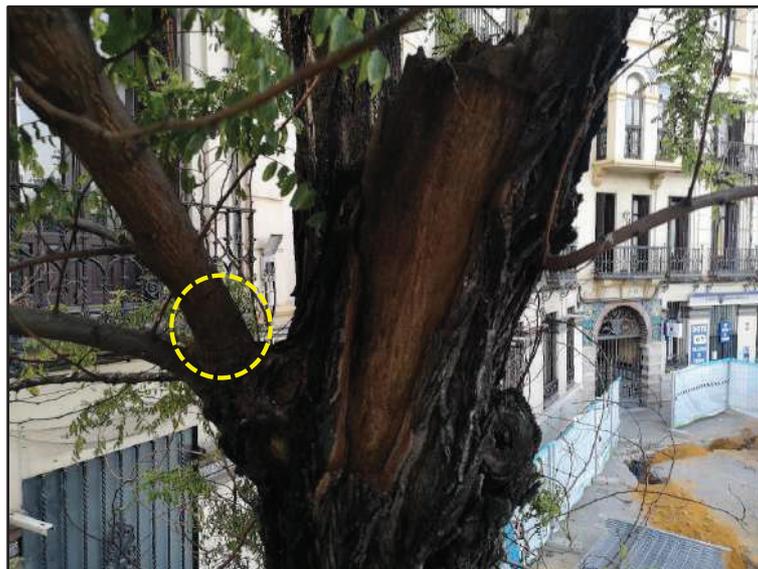
9. La estructura baja de la copa la forman reiteraciones de emergencia con falsos anclajes

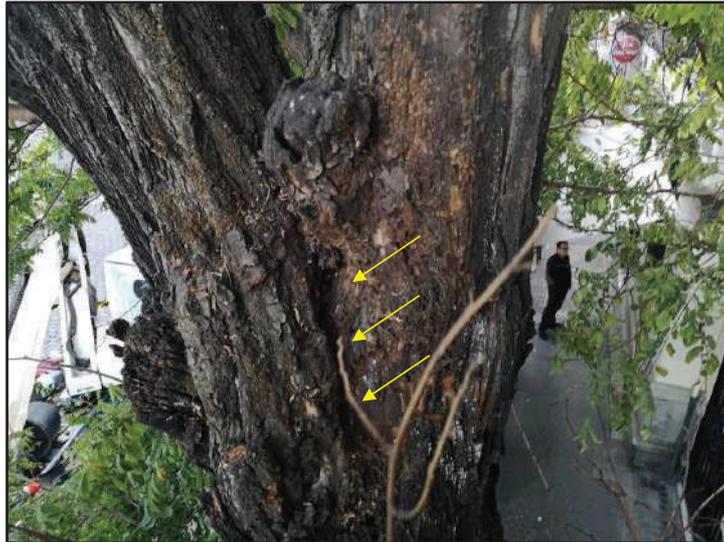
10. Detalle de la codominancia abierta y con pudrición

1. Tala.
Debido a la ubicación del ejemplar en una zona con una diana muy alta y a la pérdida de resistencia estructural de la base de la inserción de la rama principal, existe un riesgo alto de causar un daño en una hipotética caída. Se propone el abatimiento del ejemplar por motivos de riesgo y de renovación. Actualmente se está procediendo a renovar la acera y ciertos servicios de la zona, por lo tanto se considera que es el momento ideal para renovar esta posición puesto que sus expectativas de futuro son mínimas y el ratio costes-beneficios es negativo.

2. Destoconado y reposición.
Se debe destoconar, renovar el volumen de suelo útil por tierra nueva de calidad y sustituir este ejemplar por otra especie. *Robinia pseudoacacia* es una especie que genera muchas incidencias, propensa a entrada y acción de diversos hongos y en definitiva una especie mal adaptada al entorno urbano y especial a la ciudad de Sevilla. Al existir mareas antiguas cerca, se deberá de reponer todo el tramo aprovechando la oportunidad motivada por la obra actual. Se deberá de replantar la ubicación de los alcorques actuales puesto que se ha constatado la existencia de servicios bajo los mismos.

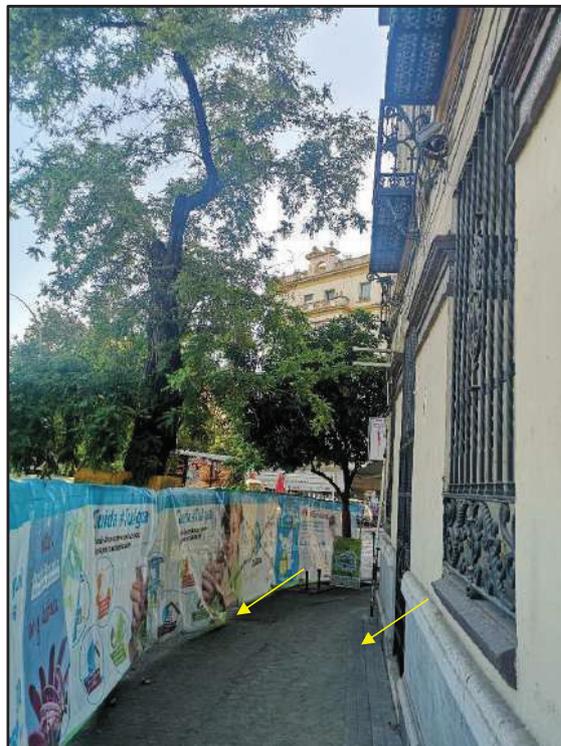
11. Vista de la zona de caída, diana con tránsito peatonal casi constante
