AP-286-2019  
CAF

**FICHA DE COMUNICADO APEO DE ARBOLADO EN ZONA VERDE (286-2019) 2ª PARTE**

**2. SITUACIÓN:** TorrePerdigones, Parque

**ID:** 107

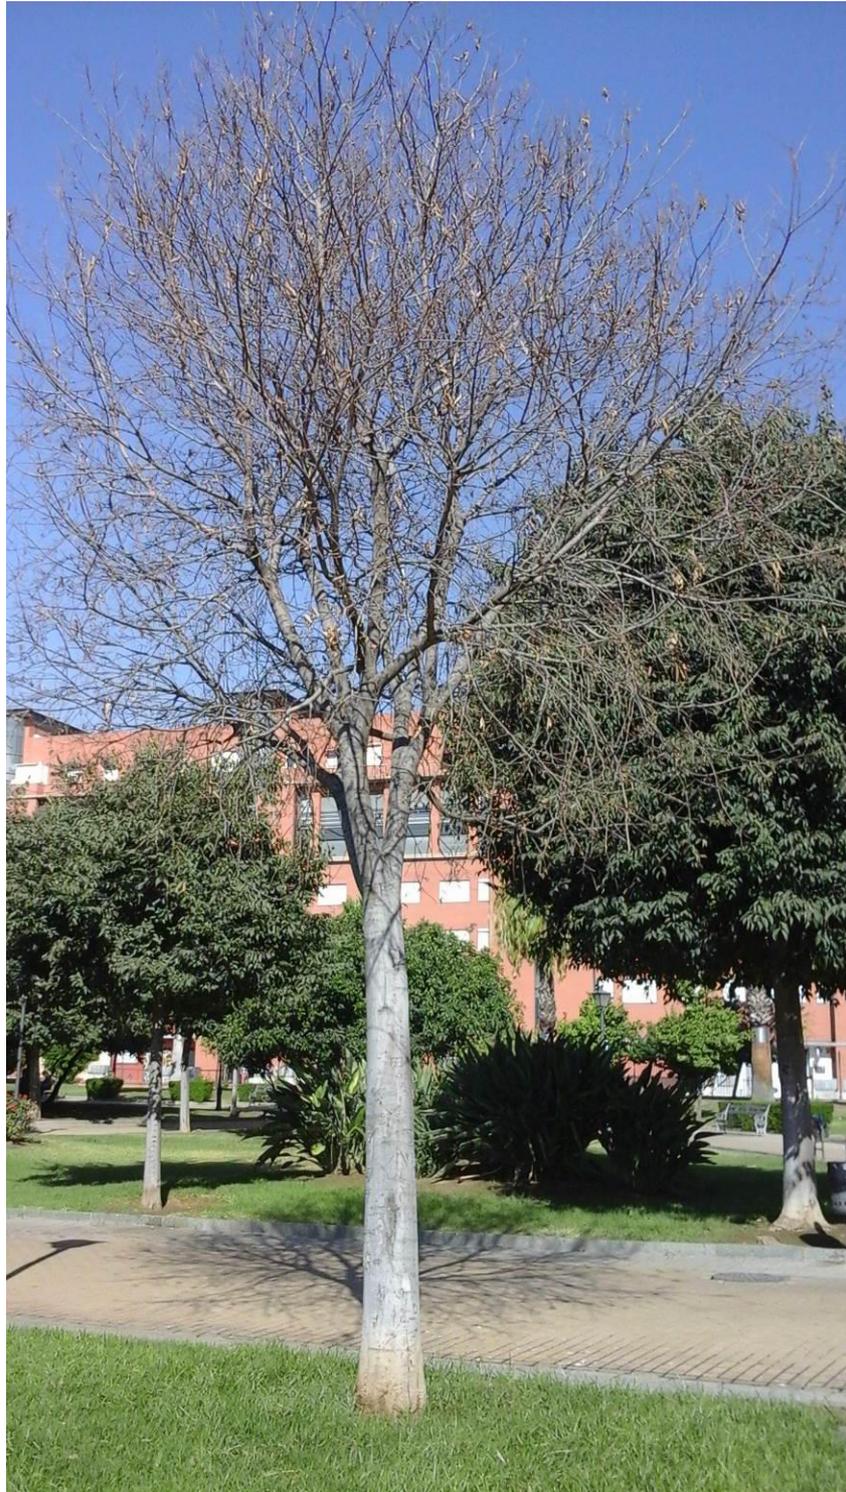
**Vista general**

Árbol seco. Alto riesgo de fallo por vuelco radicular.

Árbol seco.

Árbol crecido en grupo en zona de césped con riego. Durante unos dos años la desvitalización ha ido en aumento hasta su muerte, desconociéndose las causas. No presenta cavidades ni pudriciones. Sí descortezamientos y grietas tras su muerte.

Tras la evaluación visual y determinación posterior del nivel de riesgo basada en las Fichas ISA, el posible fallo por vuelco radicular, se clasifica como de RIESGO ALTO para peatones en la actualidad.

Se realiza el apeo y la retirada de los restos.

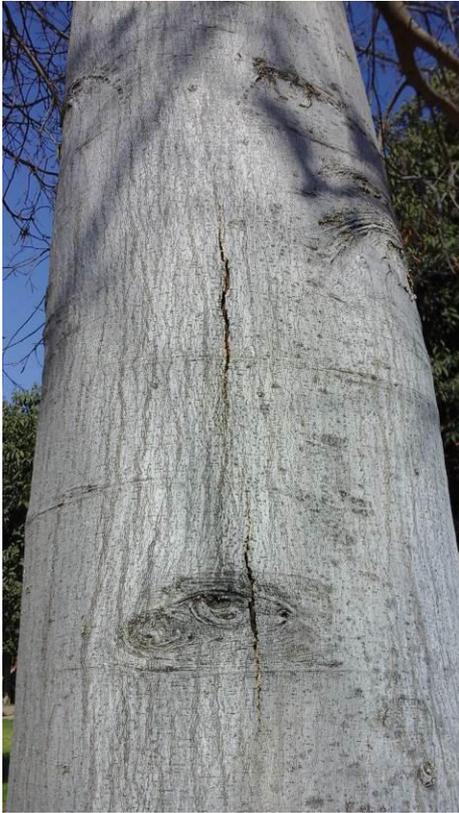
**Grietas en tronco**
