Expediente: 478/2019

AP-271-19
ALDV

SOLICITUD DE APEO DE ARBOLADO VIARIO (AP-271-19) PARTE 2ª

1. **FECHA:** 13 de septiembre de 2019
2. **SITUACIÓN:** Calle Resolana
3. **Distrito:** Macarena
4. **ESPECIE:** *Platanus x hispanica*
5. **P.C. (c.m):** 169

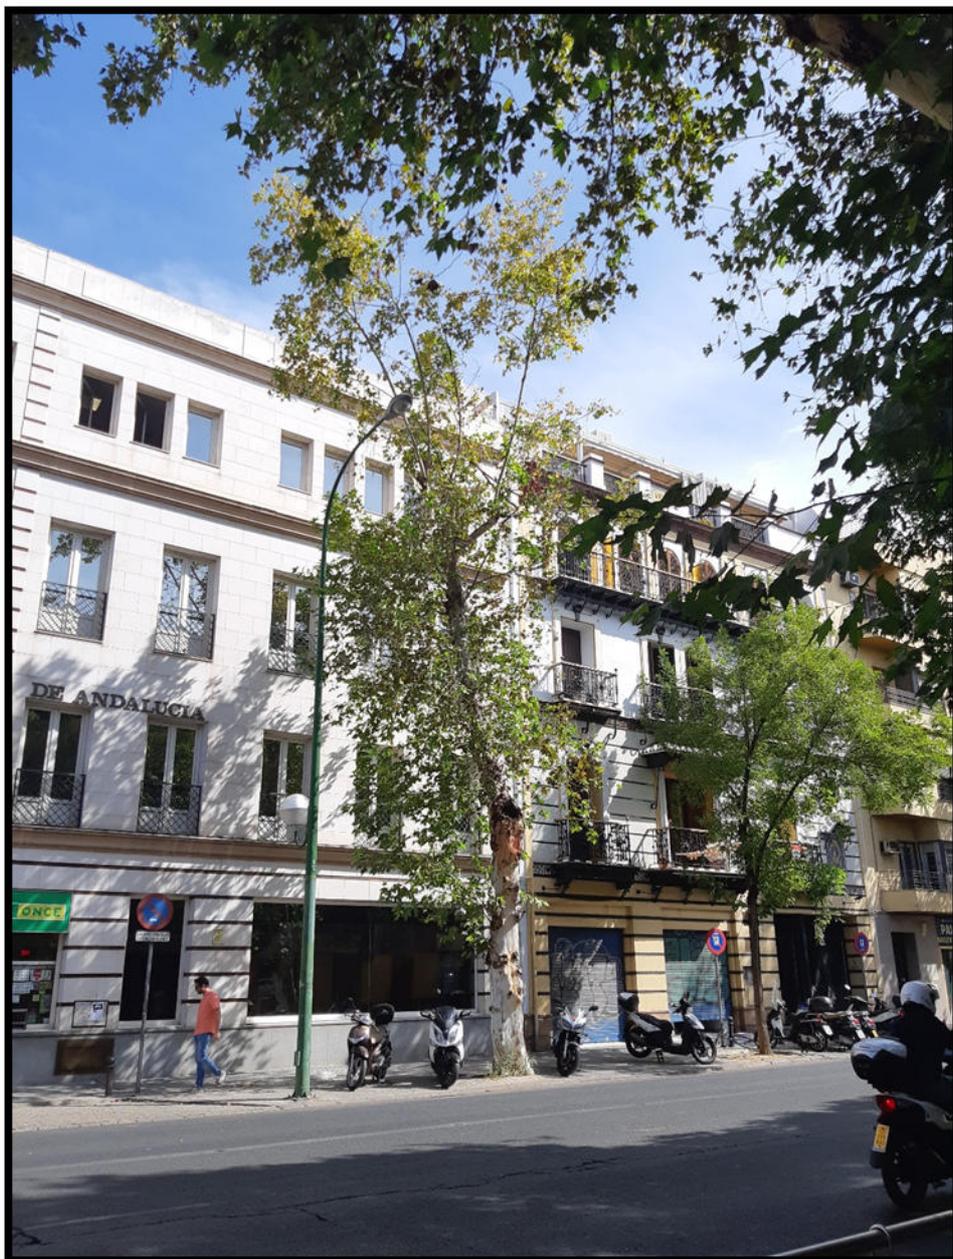
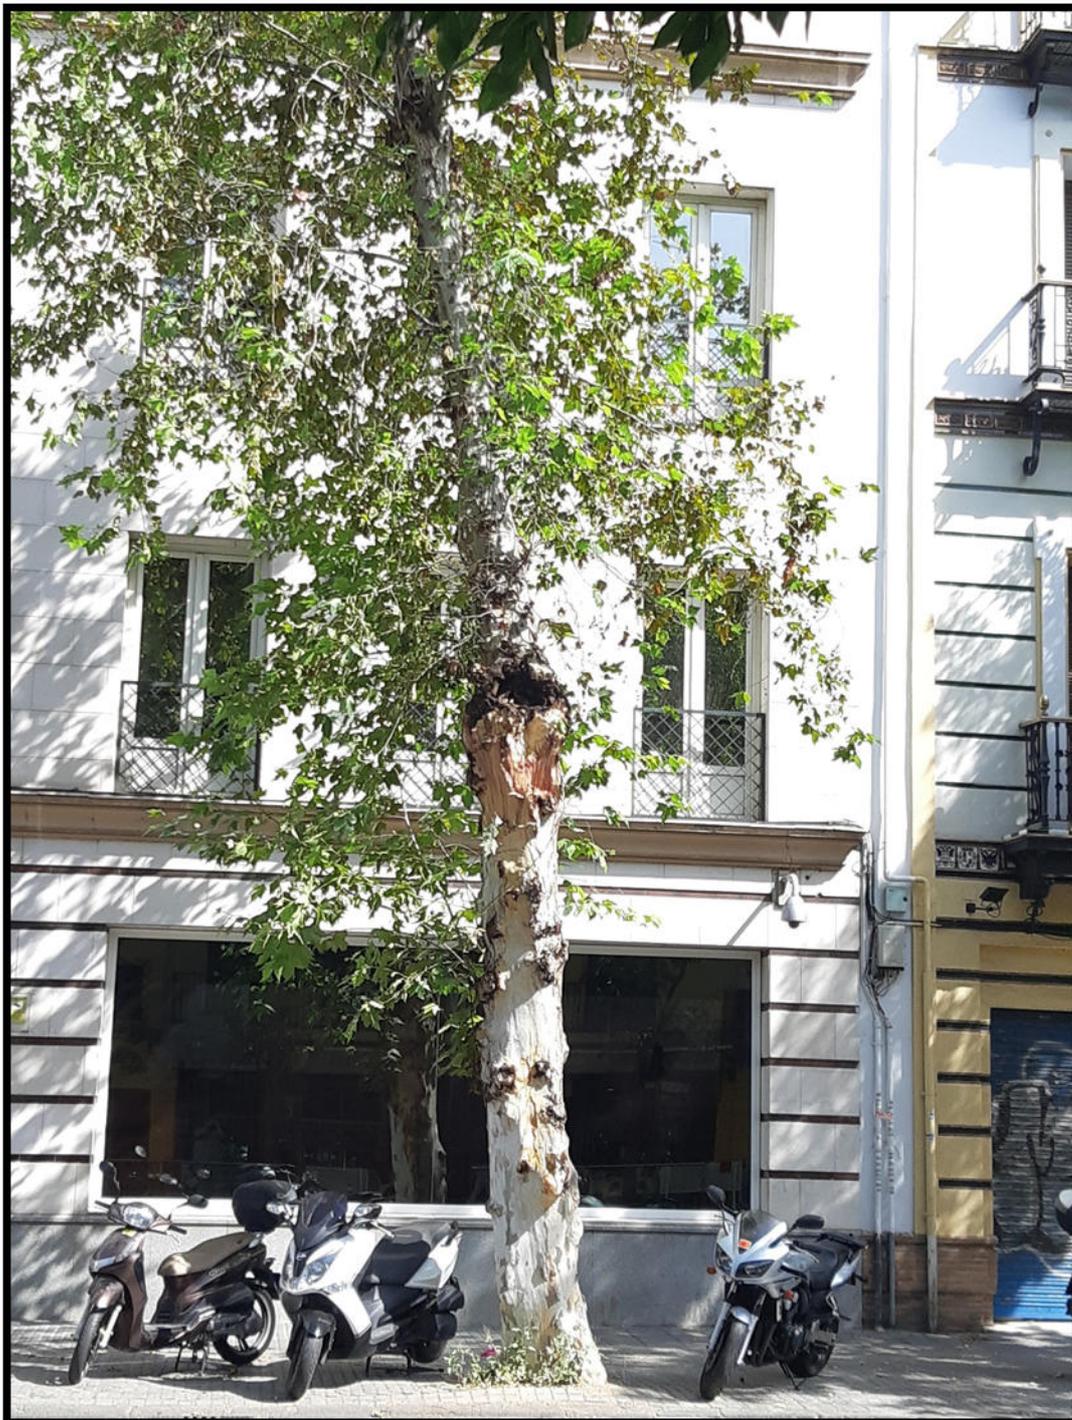
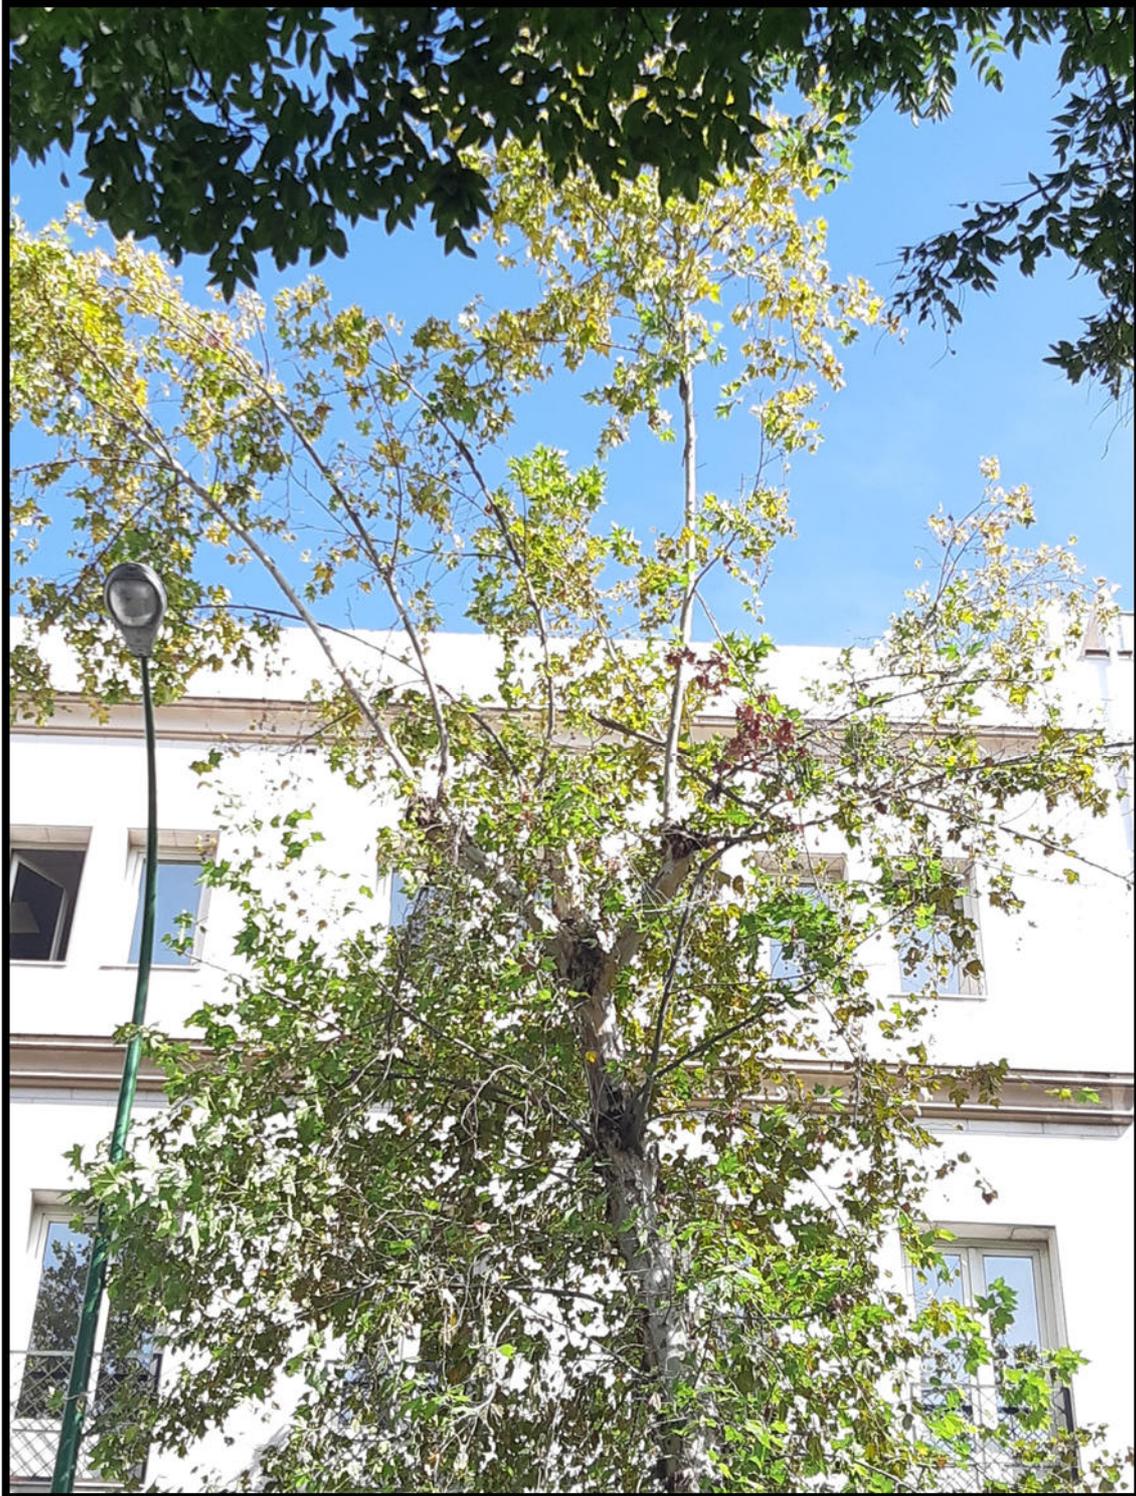
12. FOTOGRAFÍAS:

6. **ALTURA (m):** 14
7. **ALCORQUE (m):** 1 x 1
8. **LATITUD DE ACERADO(m):** -
9. **LESIONES GRAVES:**
 - Duramen expuesto en área significativa del tronco, con pérdida importante de pared residual.

- Inserciones de ejes en altura degradadas, con efecto palanca asociados y sobre expuestos a los vientos.
 - Pérdida de eje principal por desgarró, con consecuente desestructuración del reparto de cargas de viento en copa.

10. **ESTADO GENERAL:**
 - El estado fisiológico, asociado al vigor, está comprometido. Hecho que aumenta la posibilidad de fallo, al preverse una pérdida importante de su capacidad de resistencia mecánica.

Notas, explicaciones, descripciones: Ejemplar que ha perdido uno de sus ejes primarios, cuya inserción estaba degradada por el efecto combinado de termitas *yshantheadon codeti*. Se observa multitud de inserciones el mismo defecto, en ejes con efecto palanca asociado a su crecimiento y sobre expuestos a los vientos. Es probable que se sucedan nuevas incidencias determinadas por las mismas causas.

11. **OBSERVACIONES:**
 - Debido a la incapacidad del ejemplar de consolidar defectos, a no existir actuaciones alternativas para su consolidación, y a presentar un nivel de riesgo asociado alto, se recomienda su apeo.

Propuestas y/o consejos Se recomienda su apeo por presentar riesgo elevado asociado al defecto que se estudia, además de la inexistencia de alternativas para la mitigación efectiva del mismo.
