**Expediente 9/2019**

AP-264-2019  
MSB

**FICHA DE APEO DE ARBOLADO VIARIO (264/19) PARTE 2ª**

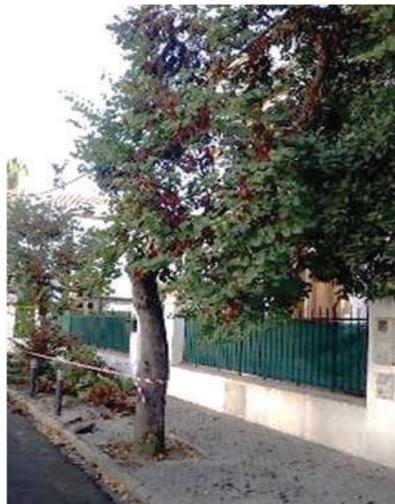
5. **LATITUD DE ACERADO:** Zona residencial.
6. **LESIONES GRAVES:** Desgarro del eje principal de copa, a la altura de la cruz primaria, por golpe de camión. Fuste hueco, con cavidad longitudinal abierta, pudrición avanzada e insuficiente pared residual a lo largo del tronco, desde la base hasta la cruz, donde se aprecia la rotura de fibras como consecuencia del reciente impacto. Previsible debilitamiento del anclaje radicular debido a la progresión de la afección fúngica que afecta a toda la estructura visible, y probable rotura primaria de raíces ocasionada por el fuerte golpe.

7. **ESTADO GENERAL:** Muy desestructurado. La copa queda principalmente compuesta por brotes epicórmicos, vigorosos inducidos por la pudrición, con anclaje superficial sobre madera deteriorada y alta probabilidad de fallo.

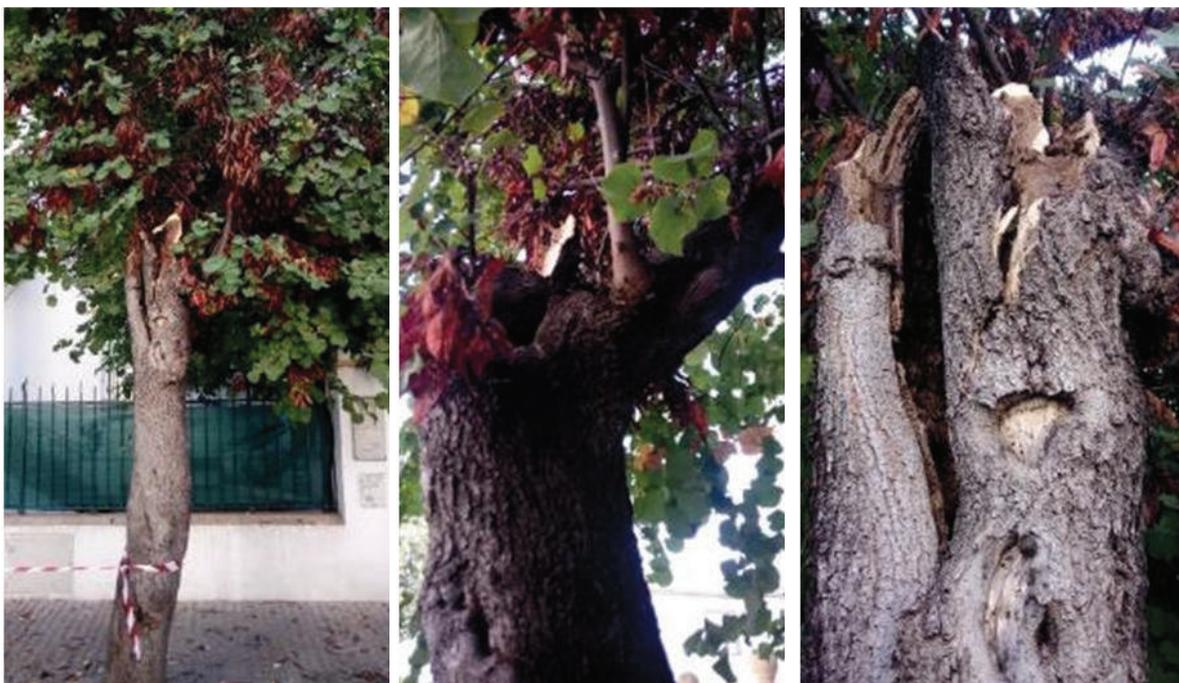
Vista y detalle del desgarro del eje principal, y de la rotura, pudrición y cavidad central al nivel de la cruz primaria

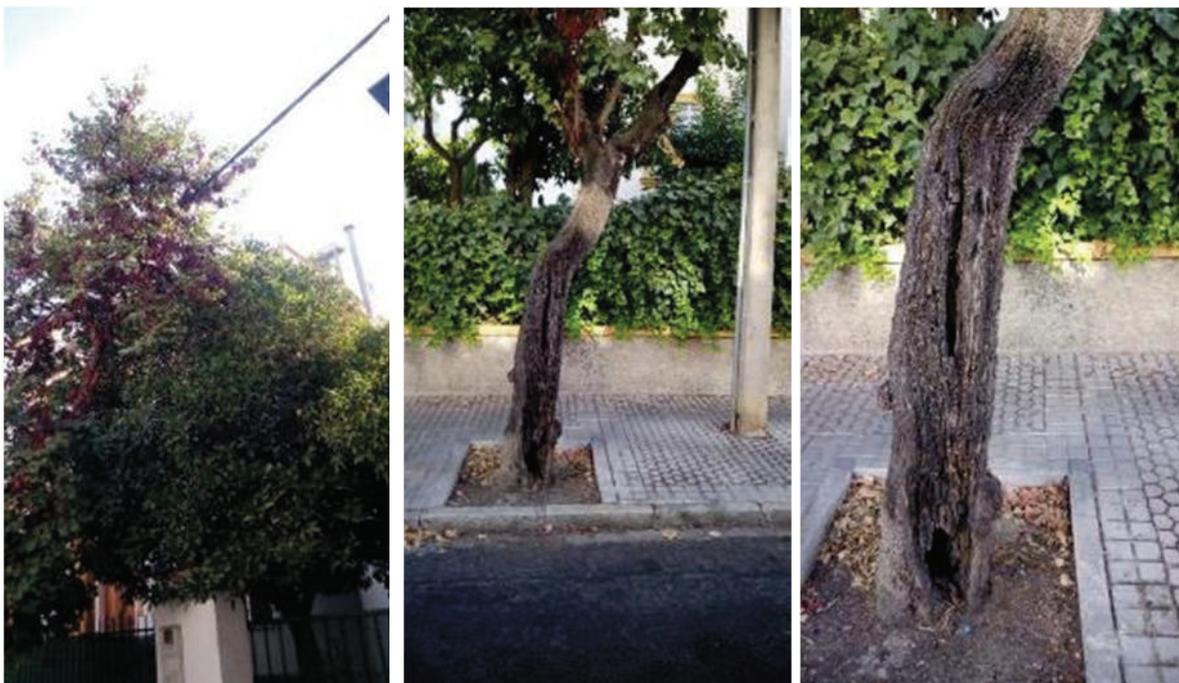
8. **OBSERVACIONES:** Interferencia insalvable con el cableado eléctrico aéreo, que atraviesa por el centro de la copa
9. **FOTOGRAFÍAS:**

Vista y detalle del cableado eléctrico atravesando la copa, y de necrosis, pudrición y cavidad a lo largo del tronco
