SOLICITUD DE APEO DE ARBOLADO VIARIO (AP-82-20) PARTE 2ª

1. **FECHA:** 19 de febrero 2020
2. **SITUACIÓN:** Miguel Romero Martínez.
3. **Distrito:** Norte
4. **ESPECIE:** *Ulmus pumila*.
5. **P.C. (c.m):** 120
6. **ALTURA (m):** 9

Formulario de Evaluación Básica de Riesgo de Arbolado

Cliente: Ayuntamiento de Sevilla. Servicio de Parques y Jardines. Fecha: 14-feb-2020 Hora: 9:00
 Dirección/localización árbol: Miguel Romero Martínez ID. Árbol: 116168 Hoja 1 de 2
 Especie de árbol: *Ulmus pumila* Perímetro: 120 Altura (m): 9 Proyección copa diám. (m): 7
 Asesor: Ute arbolado y jardinería sector norte de Sevilla Periodo de tiempo: 30 Herramientas utilizadas: Cámara Fotográfica, tablet, cinta métrica, martillo teflón, Arbomap

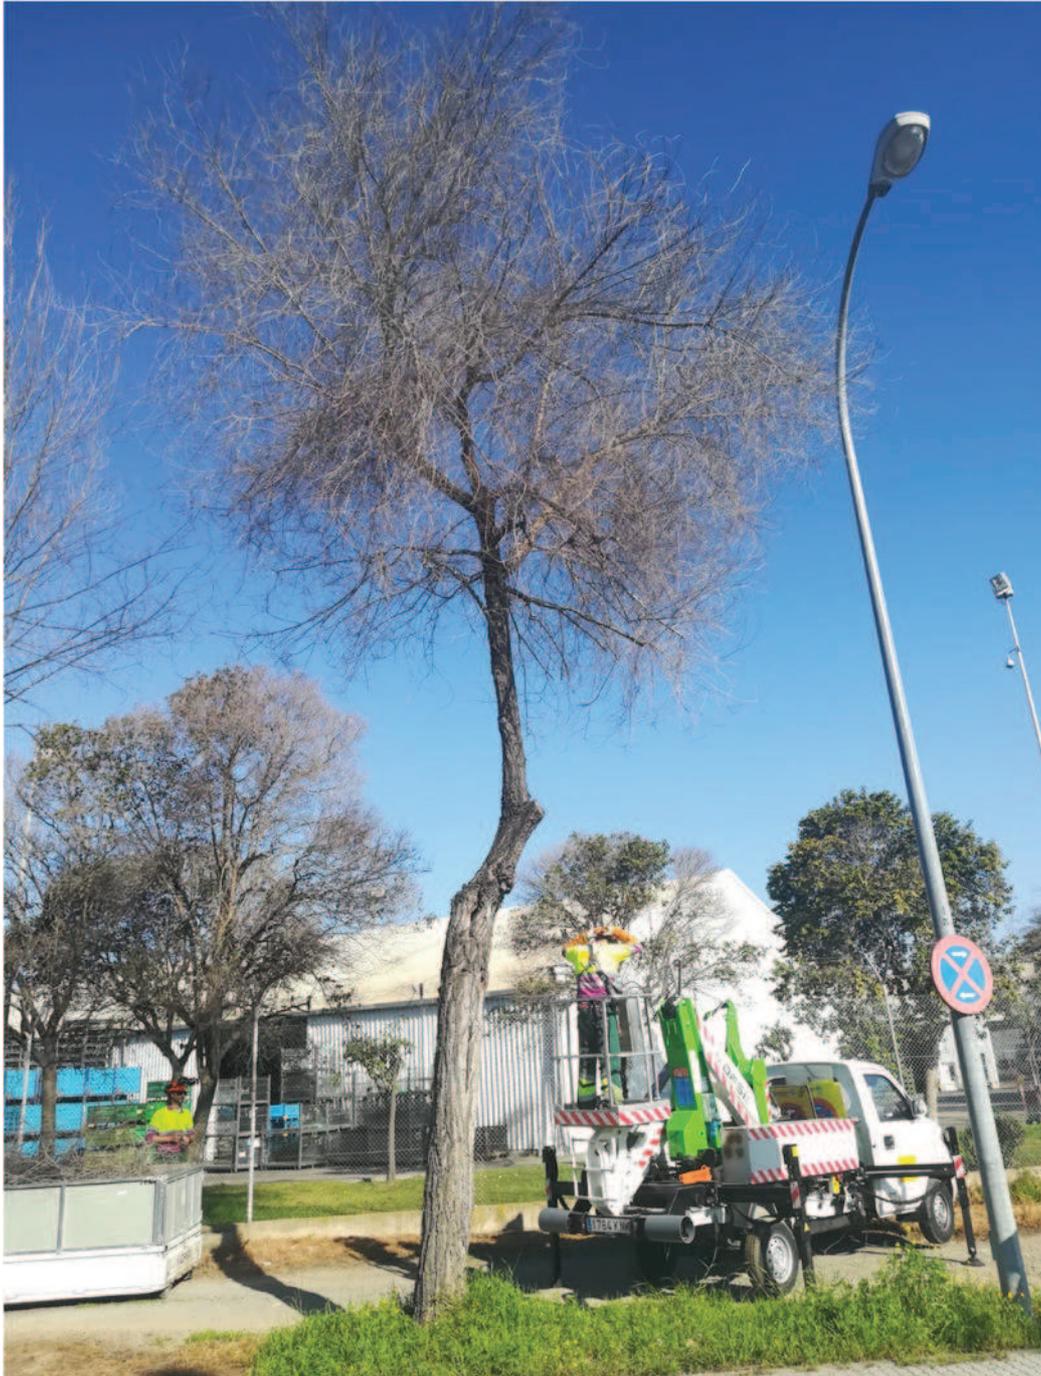
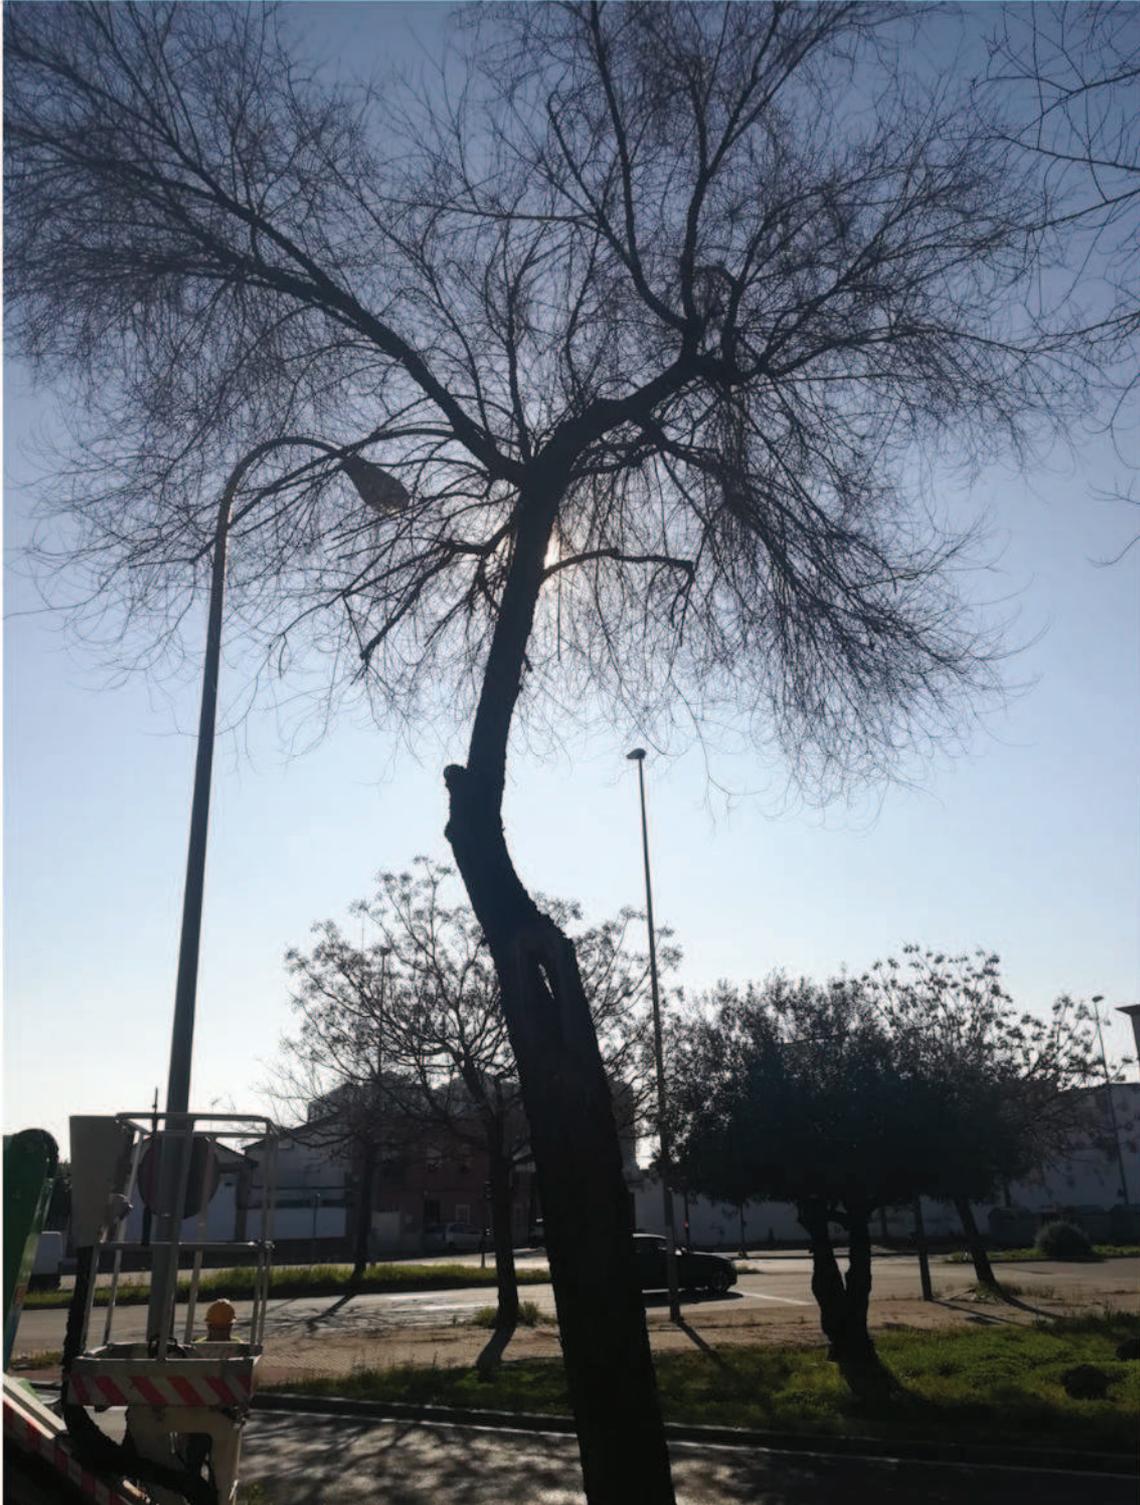
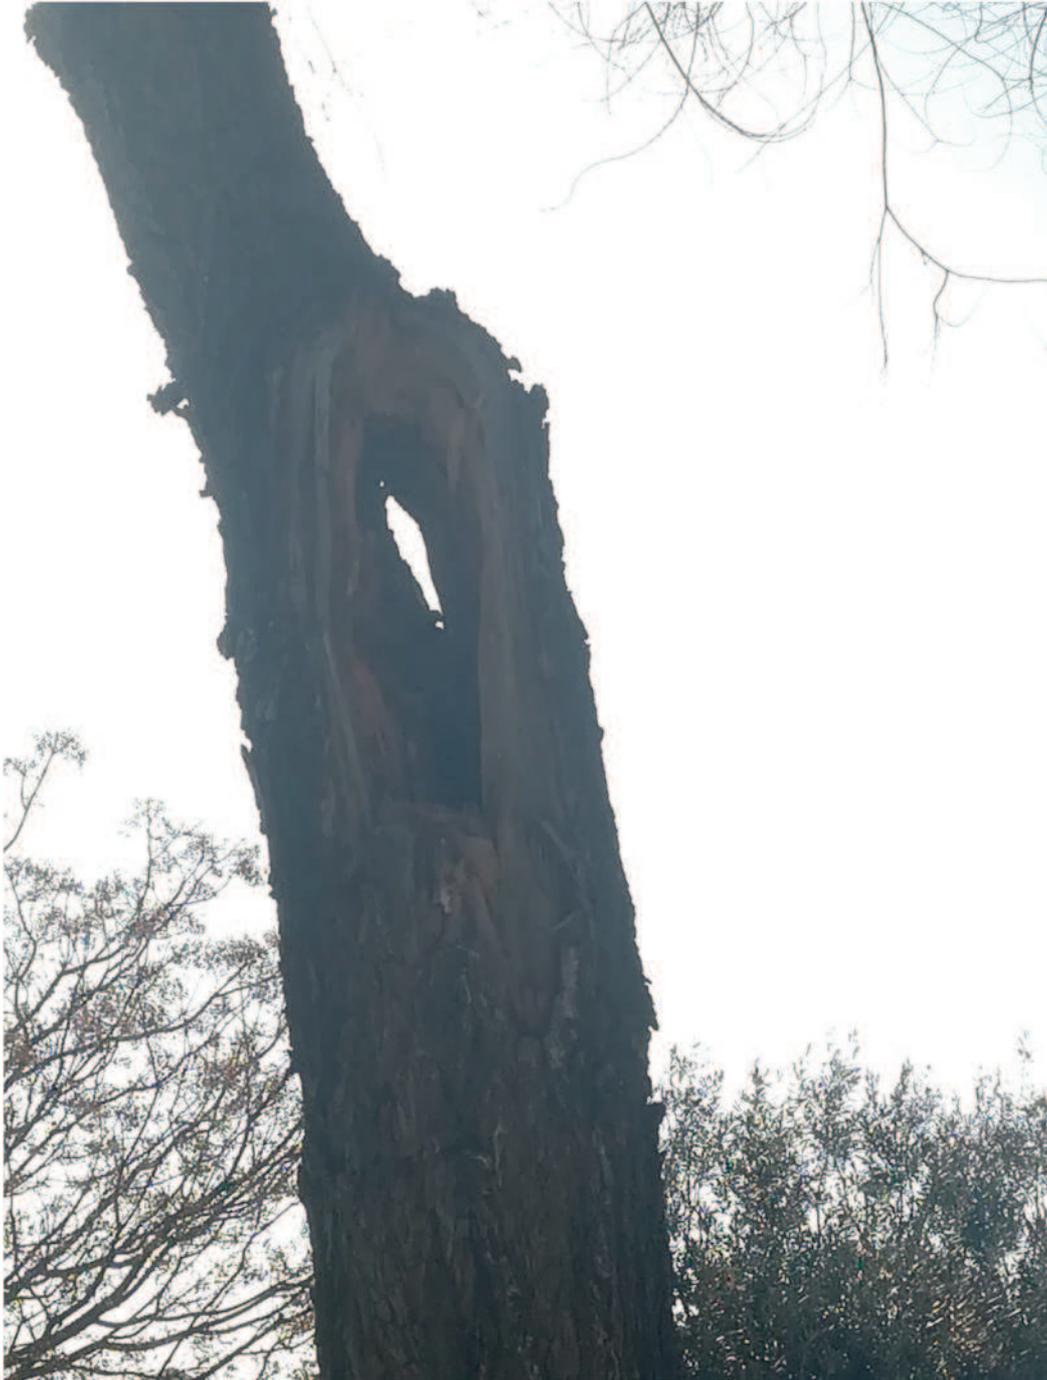
12. FOTOGRAFÍAS:

7. **ALCORQUE (m):** Franja de albero.
8. **LATITUD DE ACERADO(m):** -
9. **LESIONES GRAVES:**
 - Significativo porcentaje de la estructura en copa seca.
 - Cavidades con poca pared residual visible en los descarros..

- Falta de capacidad para compartimentar defectos.
 - Regresión generalizada, aparentemente irreversible.
 - Copa desestructurada, con significativo efecto vela asociado.

10. **ESTADO GENERAL:**
 - El estado general, asociado al vigor, es bajo. Hecho que aumenta la probabilidad de fallo de las estructuras degradadas.
11. **OBSERVACIONES:**

- Se recomienda el apeo del ejemplar puesto que el balance entre el aporte de beneficios ecosistémicos asociados al ejemplar y la inversión que implicaría su conservación dentro de unos estándares adecuados de seguridad y estabilidad, es deficitario.
