**Expediente 1/2020**

AP-482-2020  
AAP

## COMUNICADO DE APEO DE ARBOLADO VIARIO (AP-482-20) PARTE 2ª

### MOTIVO: RENOVACIÓN DEL ARBOLADO

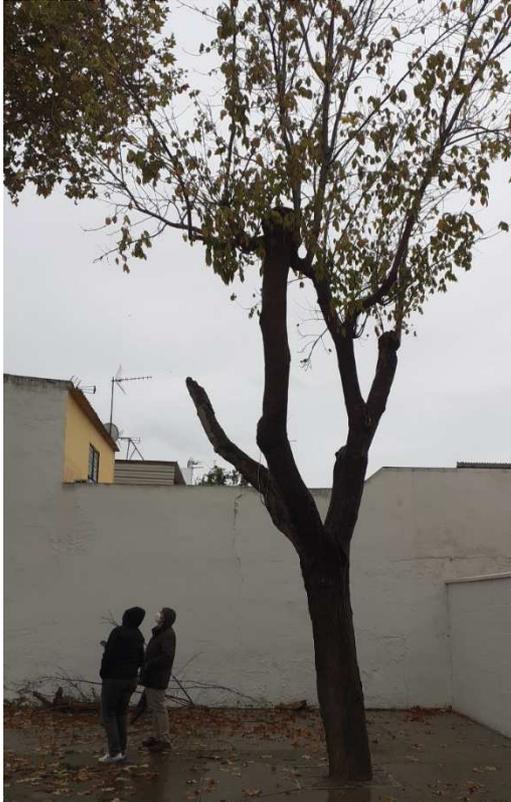
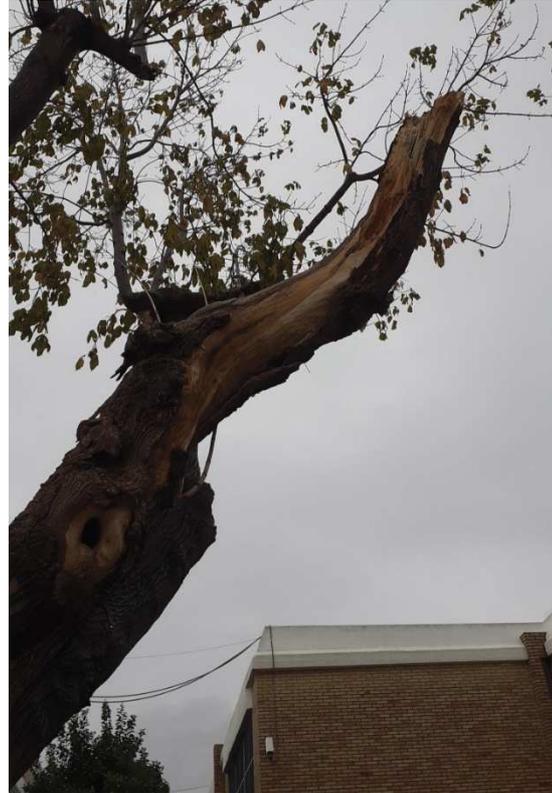
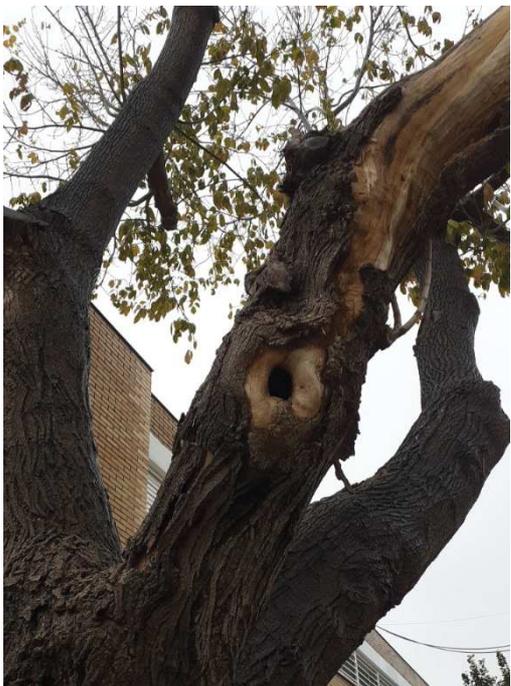
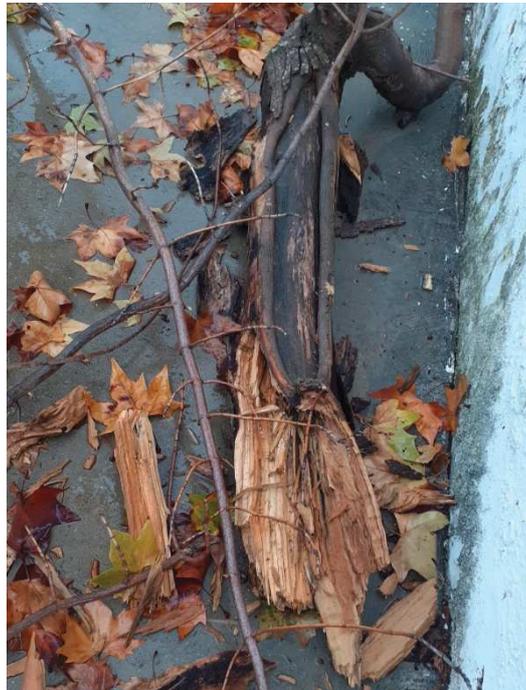
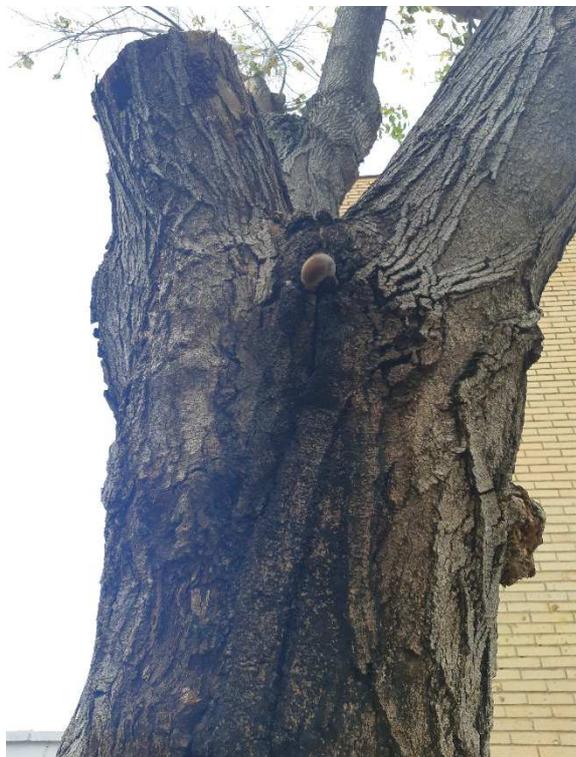
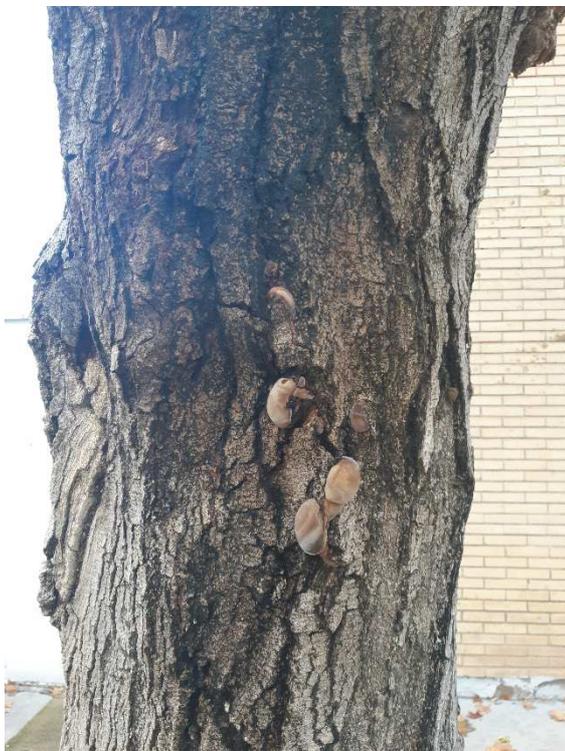
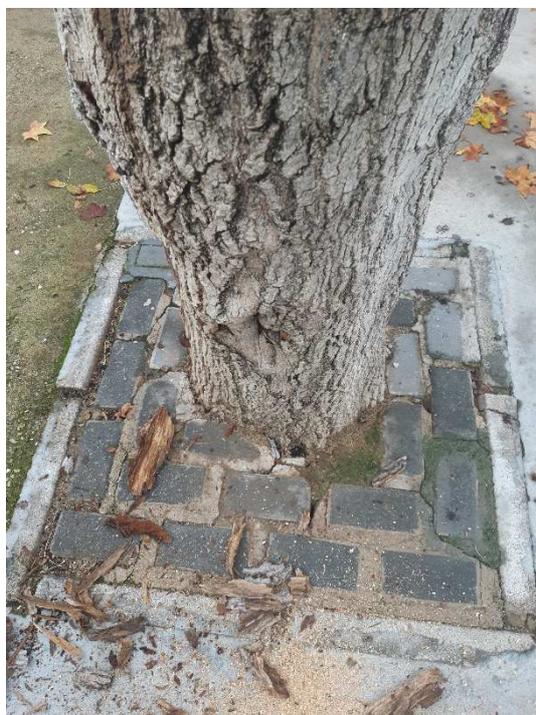
**12. FOTOGRAFÍAS:**

- Colapso previo de ejes afectados por pudriciones.
  - Existencia de ejes con similares características.
  - Desvitalización intensa.
  - Árbol terciado.

- Estrangulamiento a nivel de cuello por adoquines que cubren el alcorque. (Probable anoxia radicular).
  - Oquedades abiertas al exterior en ejes primarios y secundarios.

- Inserciones de epicórmicos sobre estructuras significativamente degradadas.
  - Carpóforos de agente no determinado en tronco. (Probablemente género *Innotus*)

10. **ESTADO GENERAL:**
  - El estado fisiológico del ejemplar es bajo. Por lo que se supone una pérdida casi absoluta de capacidad de soporte mecánico y de disipar cargas de viento durante EMA.

11. **OBSERVACIONES:**
  - Alcorque tapado por adoquines.
