Expediente 1/2020

AP-12-2020  
ALDV

**FICHA DE APEO DE ARBOLADO VIARIO (12/20) PARTE 2ª**

1. **FECHA:** 13/01/20
2. **SITUACIÓN:** Calle Madre de Cristo **DISTRITO:** Sur
3. **ESPECIE:** *Platanus hispanica* **Nº ID:** 757
4. **P.C. (cm):** 29 **ALTURA (m):** 9 **ALCORQUE (m):** Alcorque corrido de terrizo

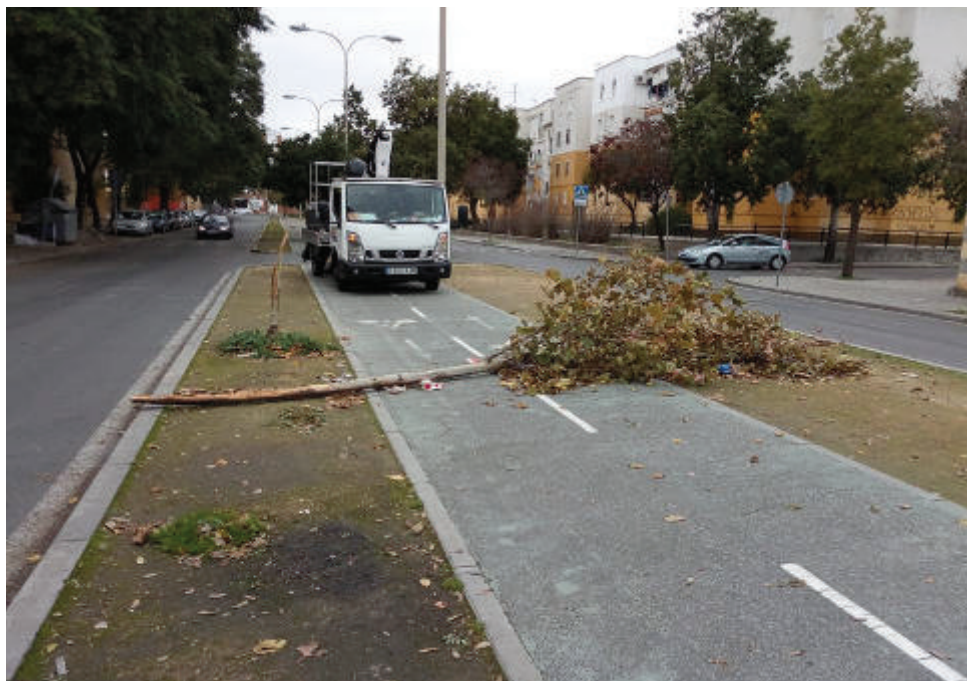
9. **FOTOGRAFÍAS:**

5. **LATITUD DE ACERADO:** En mediana de avenida, junto carril bici.
6. **LESIONES GRAVES:** Fractura del tronco provocada por el empuje del viento sobre copa. El punto de fractura es una antigua herida a 80cm del suelo con madera expuesta y descomposición fúngica incipiente, donde la resistencia mecánica del fuste presentaba mayor debilidad.

7. **ESTADO GENERAL:** Ejemplar joven, ahilado, levemente inclinado sobre calzada, relativamente vigoroso y sin afecciones foliares significativas.
8. **OBSERVACIONES:** El fallo se produce bajo condiciones meteorológicas excepcionales, con vientos de hasta 80km/hora (Rango 9 en la Escala Beaufort) y lluvias intensas continuadas.
