Expediente 1/2020

AP-15-2020
ALDV

FICHA DE APEO DE ARBOLADO VIARIO (15/20) PARTE 2ª

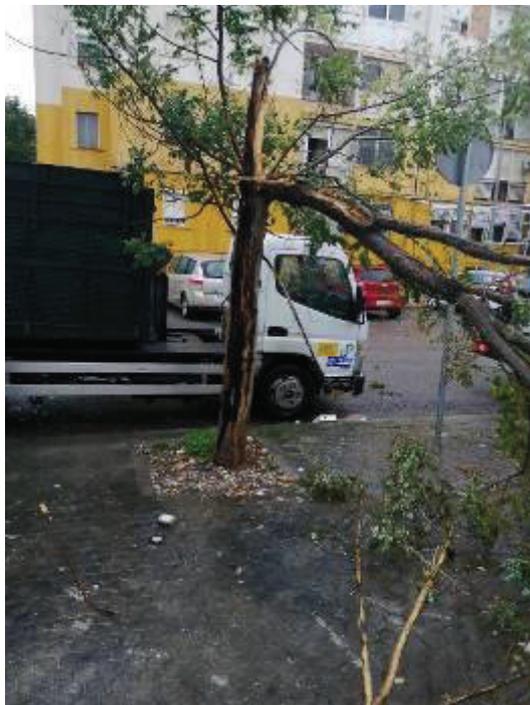
1. **FECHA:** 13/01/20
2. **SITUACIÓN:** Calle Reina de la Paz **DISTRITO:** Sur
3. **ESPECIE:** *Styphnolobium japonicum* **Nº ID:** 1046
4. **P.C. (cm):** 79 **ALTURA (m):** 6.5 **ALCORQUE (m):** Alcorque cuadrado individual
5. **LATITUD DE ACERADO:** Junto instalaciones deportivas, aparcamiento en línea y calzada.
6. **LESIONES GRAVES:** Fractura del eje principal de copa, lo que supone una pérdida del 80% del volumen total. El fuste remanente queda desgarrado a 2m del suelo.
7. **ESTADO GENERAL:** Antes de la incidencia el ejemplar presentaba vitalidad media, con un 10% de ramas secas de diámetro menor a 4cm de diámetro, y lesiones leves con madera expuesta en la base del tronco.
8. **OBSERVACIONES:** El fallo se produce bajo condiciones meteorológicas excepcionales, con vientos de hasta 80km/hora (Rango 9 en la Escala Beaufort) y lluvias intensas continuadas.
9. **FOTOGRAFÍAS:**
