Expediente 1/2020

AP-378-2019
ALDV

FICHA DE APEO DE ARBOLADO VIARIO (378/19) PARTE 2ª

1. **FECHA:** 17/12/19
2. **SITUACIÓN:** Avda Diego Martínez Barrio **DISTRITO:** Sur
3. **ESPECIE:** *Platanus hispanica* **Nº ID:** 569
4. **P.C. (cm):** 98 **ALTURA (m):** 10 **ALCORQUE (m):** Alcorque corrido de terrizo

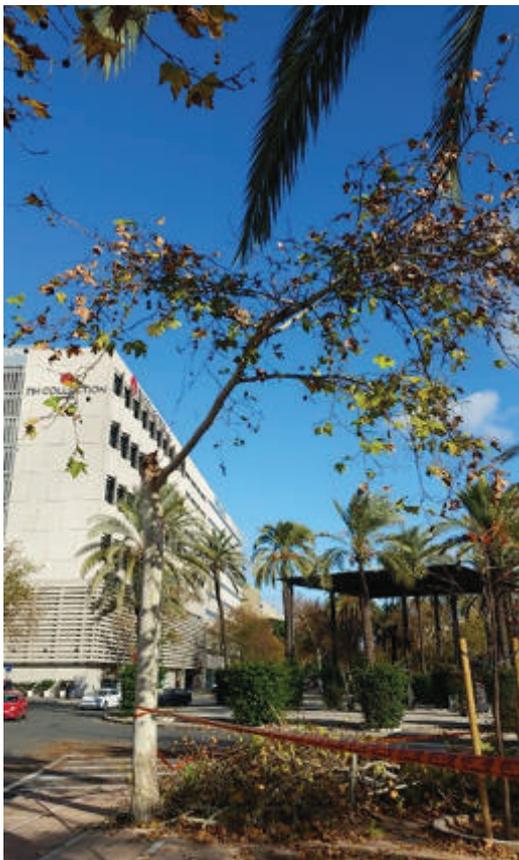
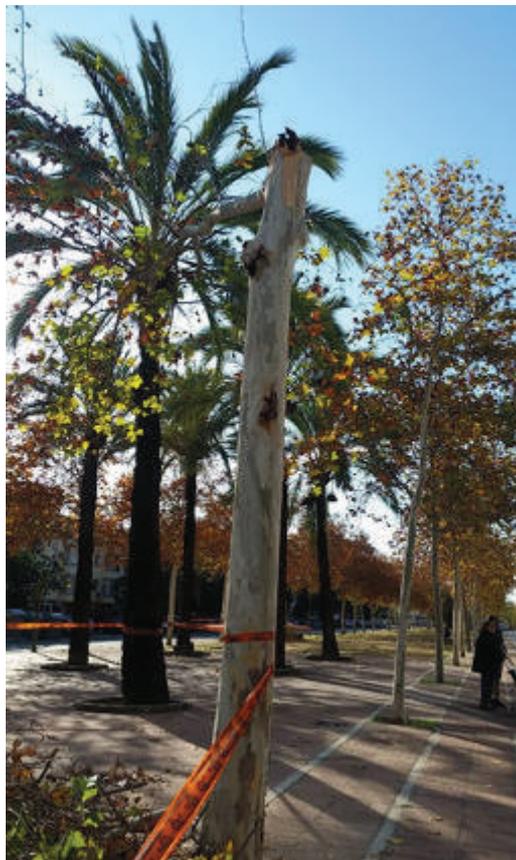
9. FOTOGRAFÍAS:

5. **LATITUD DE ACERADO:** Zona verde con carril bici, en mediana entre calzadas de dos carriles de circulación por sentido.
6. **LESIONES GRAVES:** Chancro grave en la cruz primaria afectando al anclaje de los ejes principales; estos chancros son habituales en esta especie en la ciudad, provocados por la acción conjunta de hongos xilófagos (*Inonotus sp.*), termita (*Kaloterms flavicollis*) y lepidoptero (*Synanthedon codeti*), y provocan la disfuncionalidad fisiológica y la pérdida de fortaleza y resistencia mecánica de la madera. La rotura de los ejes se produce durante el temporal, a causa de las tensiones ocasionadas por el empuje del viento sobre la copa y la fragilización de los tejidos de inserción de las ramas en la zona chancrosa.

7. **ESTADO GENERAL:** Ejemplar adulto, poco vigoroso por la proliferación de áreas necrosadas por los chancros. Tras la pérdida de la mayor parte de la copa, el árbol queda irreversiblemente desestructurado, conservando únicamente un eje (20% de la copa original) con inserción parcialmente dañada por la fractura del resto.

8. **OBSERVACIONES:** El fallo se produce bajo condiciones meteorológicas excepcionales, con vientos de hasta 80km/hora (Rango 9 en la Escala Beaufort) y lluvias intensas continuadas.
