**Expediente: 8/2020**

## SOLICITUD DE APEO DE ARBOLADO VIARIO (AP-27-20) PARTE 2ª

# Formulario de Evaluación Básica de Riesgo de Arbolado

Cliente: Ayuntamiento de Sevilla. Servicio de Parques y Jardines Fecha: 16-ene-2020 Hora: 9:30  
 Dirección/localización árbol: Calle Tesalónica ID. Árbol: 119589 Hoja 1 de 2  
 Especie de árbol: *Ulmus pumila* Perímetro: 54 Altura (m): 5 Proyección copa diám. (m): 1  
 Asesor: Ute arbolado y jardinería sector norte de Sevilla Periodo de tiempo: 30 Herramientas utilizadas: Cámara Fotográfica, tablet, cinta métrica, martillo teflón, Arbomap

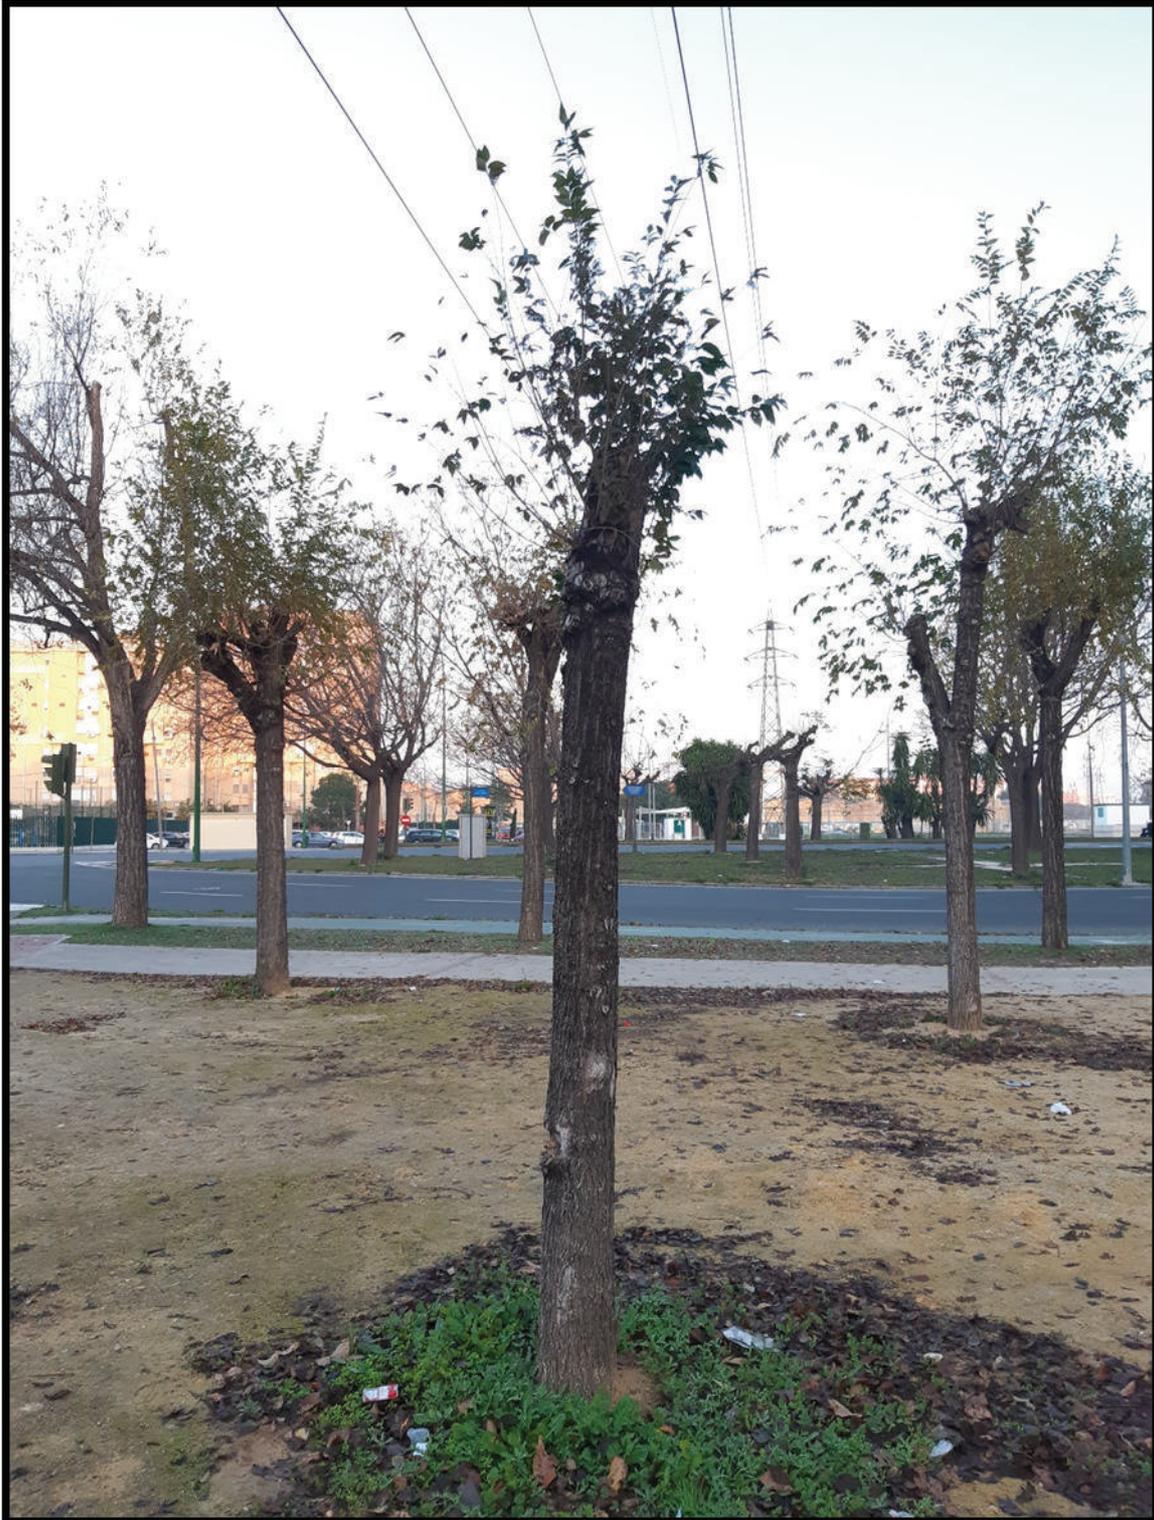
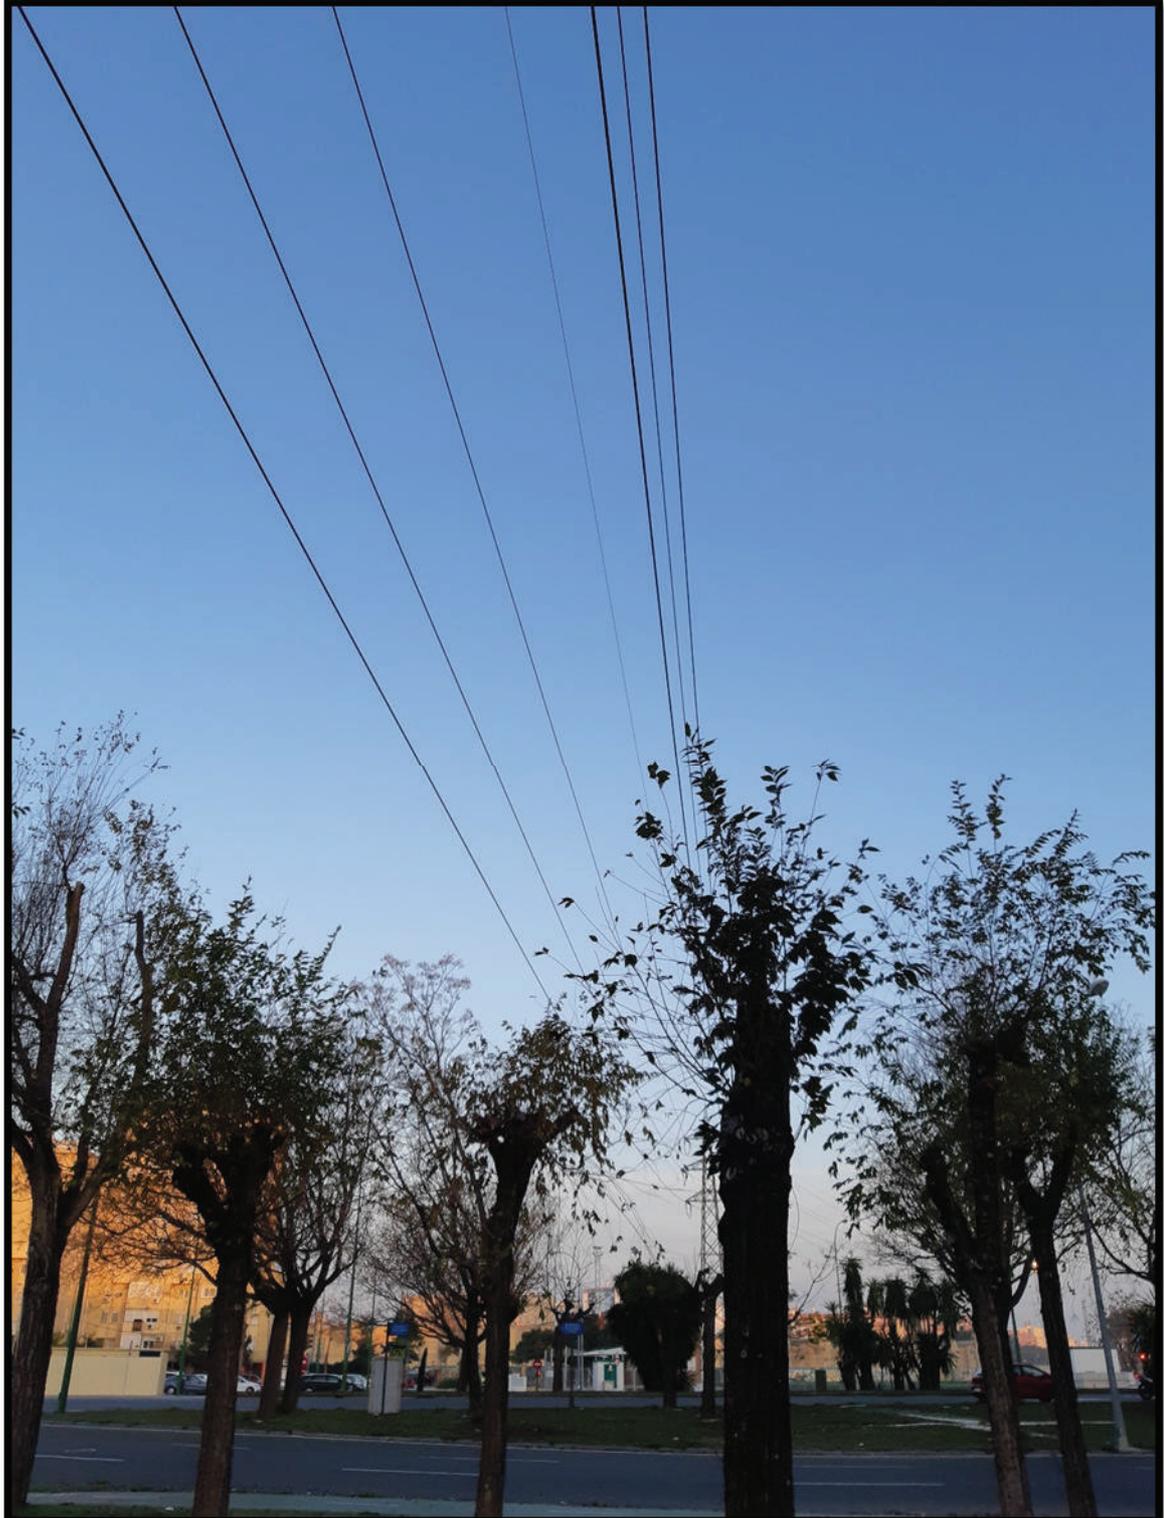
**12. FOTOGRAFÍAS:**

1. **FECHA:** 16 de enero 2020
2. **SITUACIÓN:** Calle Tesalónica.
3. **Distrito:** San Pablo – Santa Justa.
4. **ESPECIE:** *Ulmus pumila*.
5. **P.C. (c.m):** 54
6. **ALTURA (m):** 5
7. **ALCORQUE (m):** Terrizo
8. **LATITUD DE ACERADO(m):** -
9. **LESIONES GRAVES:**
  - Desmoche de toda la copa por debajo de la cruz principal.
10. **ESTADO GENERAL:**
  - El estado fisiológico, asociado al vigor, es normal. Hecho que aumenta la situación de interferencia con las líneas eléctricas.
11. **OBSERVACIONES:**
  - Se recomienda el apeo del ejemplar, por criterios de gestión.
  - Se recomienda la no sustitución del ejemplar en la misma situación debido a las interferencias que se ocasionan con el tendido eléctrico, a excepción de que el cableado fuese soterrado en el futuro.

Ejemplar cuyo desarrollo es inviable por situarse justo bajo cables de tendido eléctrico. Debido al porte de la especie, no se podrá generar nunca una copa funcional. Por lo que se acuerda conjuntamente con el personal técnico municipal, eliminar aquellos ejemplares que suponen interferencias insalvables con la línea eléctrica, paulatinamente.

Se propone la tala por criterios de gestión, debido a las interferencias existentes entre el ejemplar y su entorno, y la falta de alternativas para salvarlas. Se recomienda la no sustitución del ejemplar en la misma situación debido a las interferencias que se ocasionan con el tendido eléctrico, a excepción de que el cableado fuese soterrado en el futuro.
