Expediente 1/2020

AP-9-2020
ALDV

FICHA DE APEO DE ARBOLADO VIARIO (9/20) PARTE 2ª

1. **FECHA:** 09/01/20
2. **SITUACIÓN:** Calle Concejal Alonso Balosa Barcia **DISTRITO:** Bellavista-La Palmera
3. **ESPECIE:** *Cupressus sempervirens* **Nº ID:** 119859

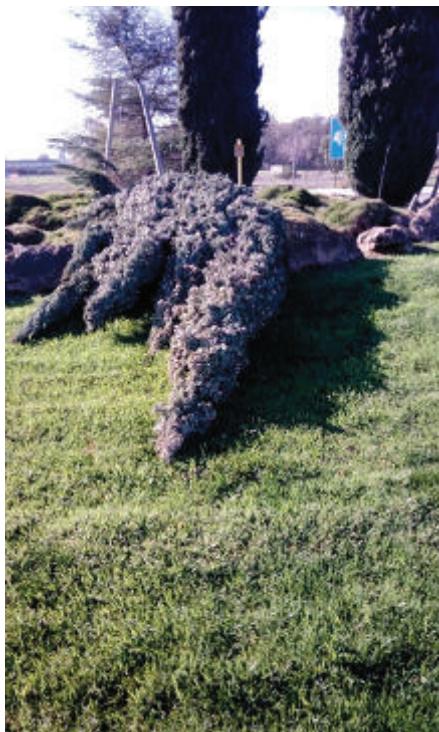
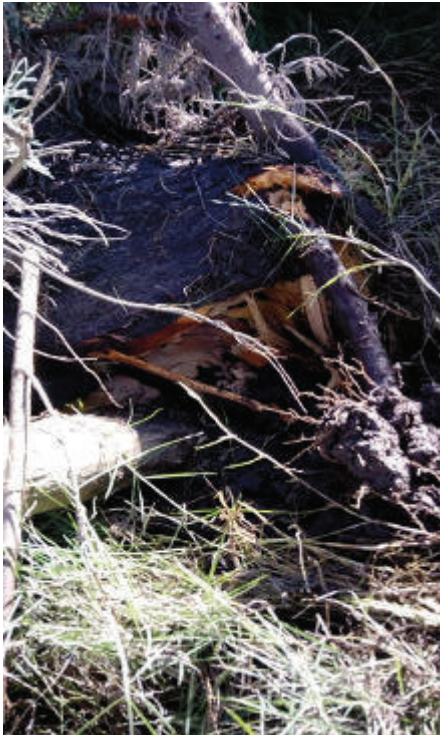
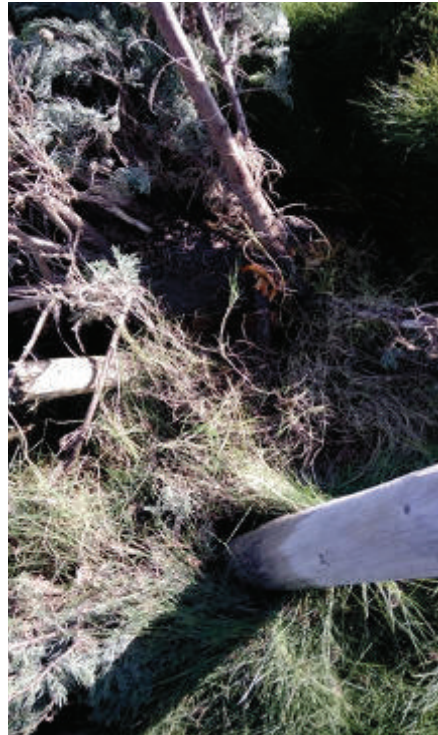
9. **FOTOGRAFÍAS:**

4. **P.C. (cm):** 110 **ALTURA (m):** 8 **ALCORQUE (m):** Parterre de césped
5. **LATITUD DE ACERADO:** Rotonda en avenida.
6. **LESIONES GRAVES:** Rotura del fuste por la fuerza del empuje del viento sobre la copa, agravada por una pudrición interna incipiente a lo largo del tronco que debilitó la resistencia mecánica propia de la madera de esta especie.

7. **ESTADO GENERAL:** Maduro e incipientemente desvitalizado, síntoma de posibles afecciones radiculares de origen fúngico derivadas del riego de la pradera de césped donde se ubica, que suele resultar excesivo para este tipo de coníferas.

8. **OBSERVACIONES:** El fallo se produce bajo condiciones meteorológicas excepcionales, con vientos de hasta 80km/hora (Rango 9 en la Escala Beaufort) y lluvias intensas continuadas.
